¡Que no baje el telón!

Análisis de la inestabilidad

Descripción y análisis del marco de fisuras

Bloque 6

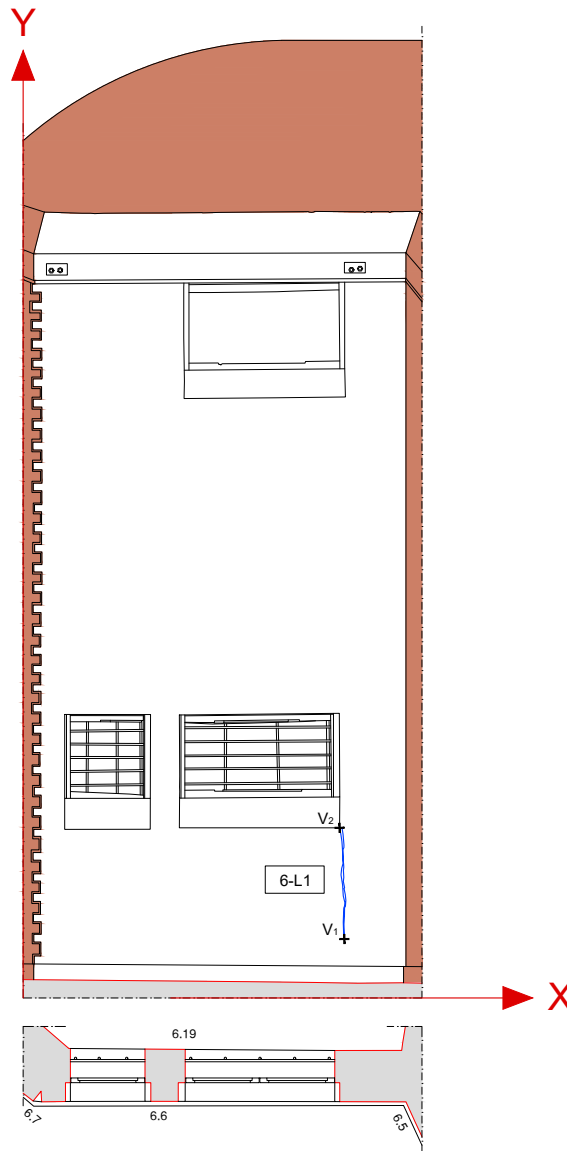
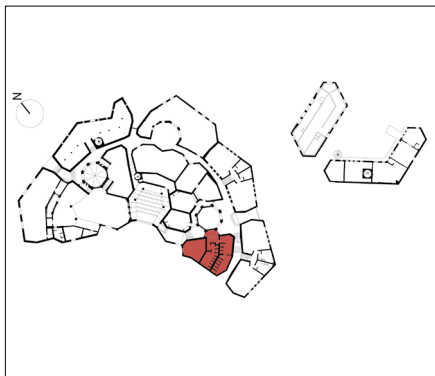
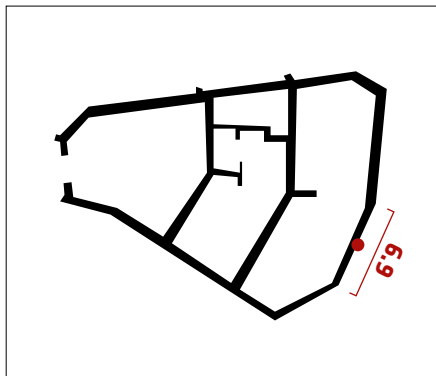
SUPERFICIE		6.6		LESIONES			6.L1			OTRO								
NÚMERO LESIÓN	LUGAR	POSICIÓN (m)		LONGITUD (m)	ANCHO (mm)			PROFUNDIDAD			COMPLANARIDAD		TIPOLOGÍA			DIRECCIÓN		
		X	Y		G	P	P/S	N.R.	C	N.C.	V	Λ	//	f	→	↑	↖	
6.L1	V1	2.83	0.52	0.50	0-3			√	√					√		√		
	V2	2.78	1.50

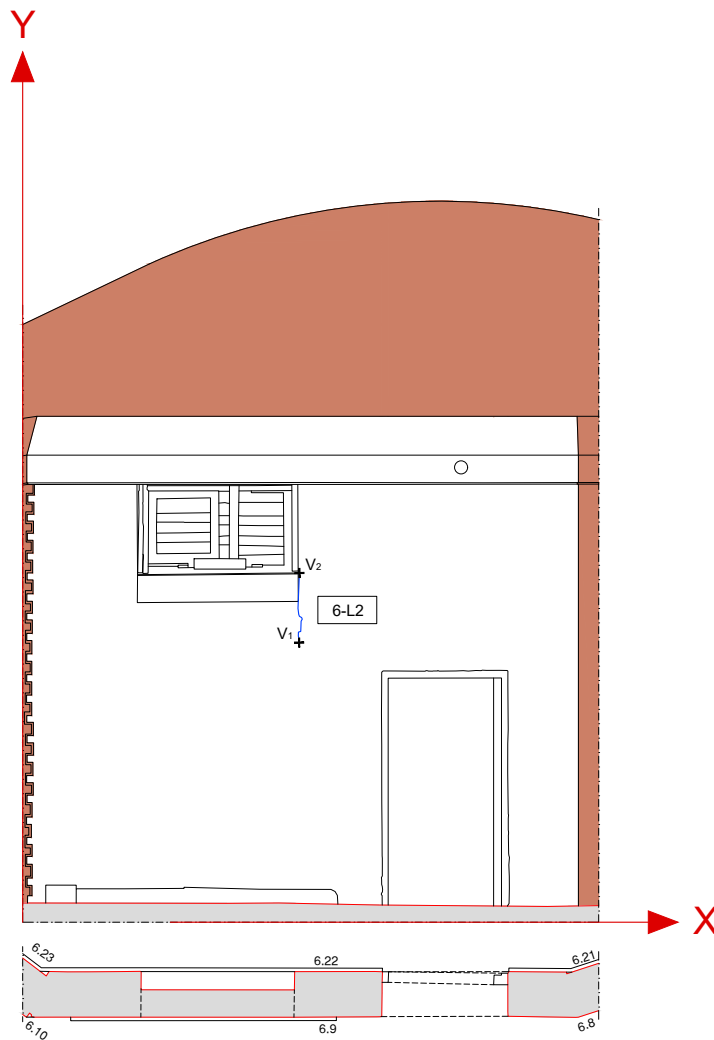
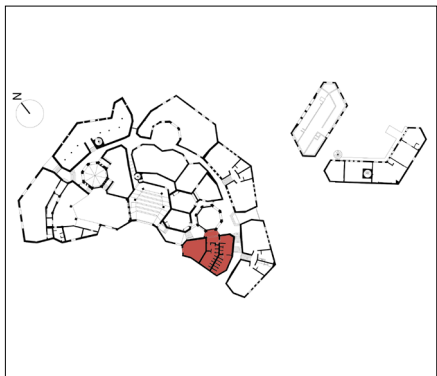
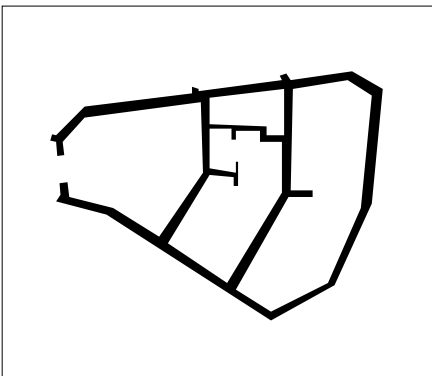
SUPERFICIE		6.9		LESIONES			6.L2			OTRO							
NÚMERO LESIÓN	LUGAR	POSICIÓN (m)		LONGITUD (m)	ANCHO (mm)	PROFUNDIDAD			COMPLANARIDAD		TIPOLOGÍA			DIRECCIÓN			
		X	Y		G	P	P/S	N.R.	C	N.C.	V	Λ	//	f	→	↑	↖
6.L2	V1	2.41	2.46	0.61	0-3				√	√				√		√	
	V2	2.44	3.05

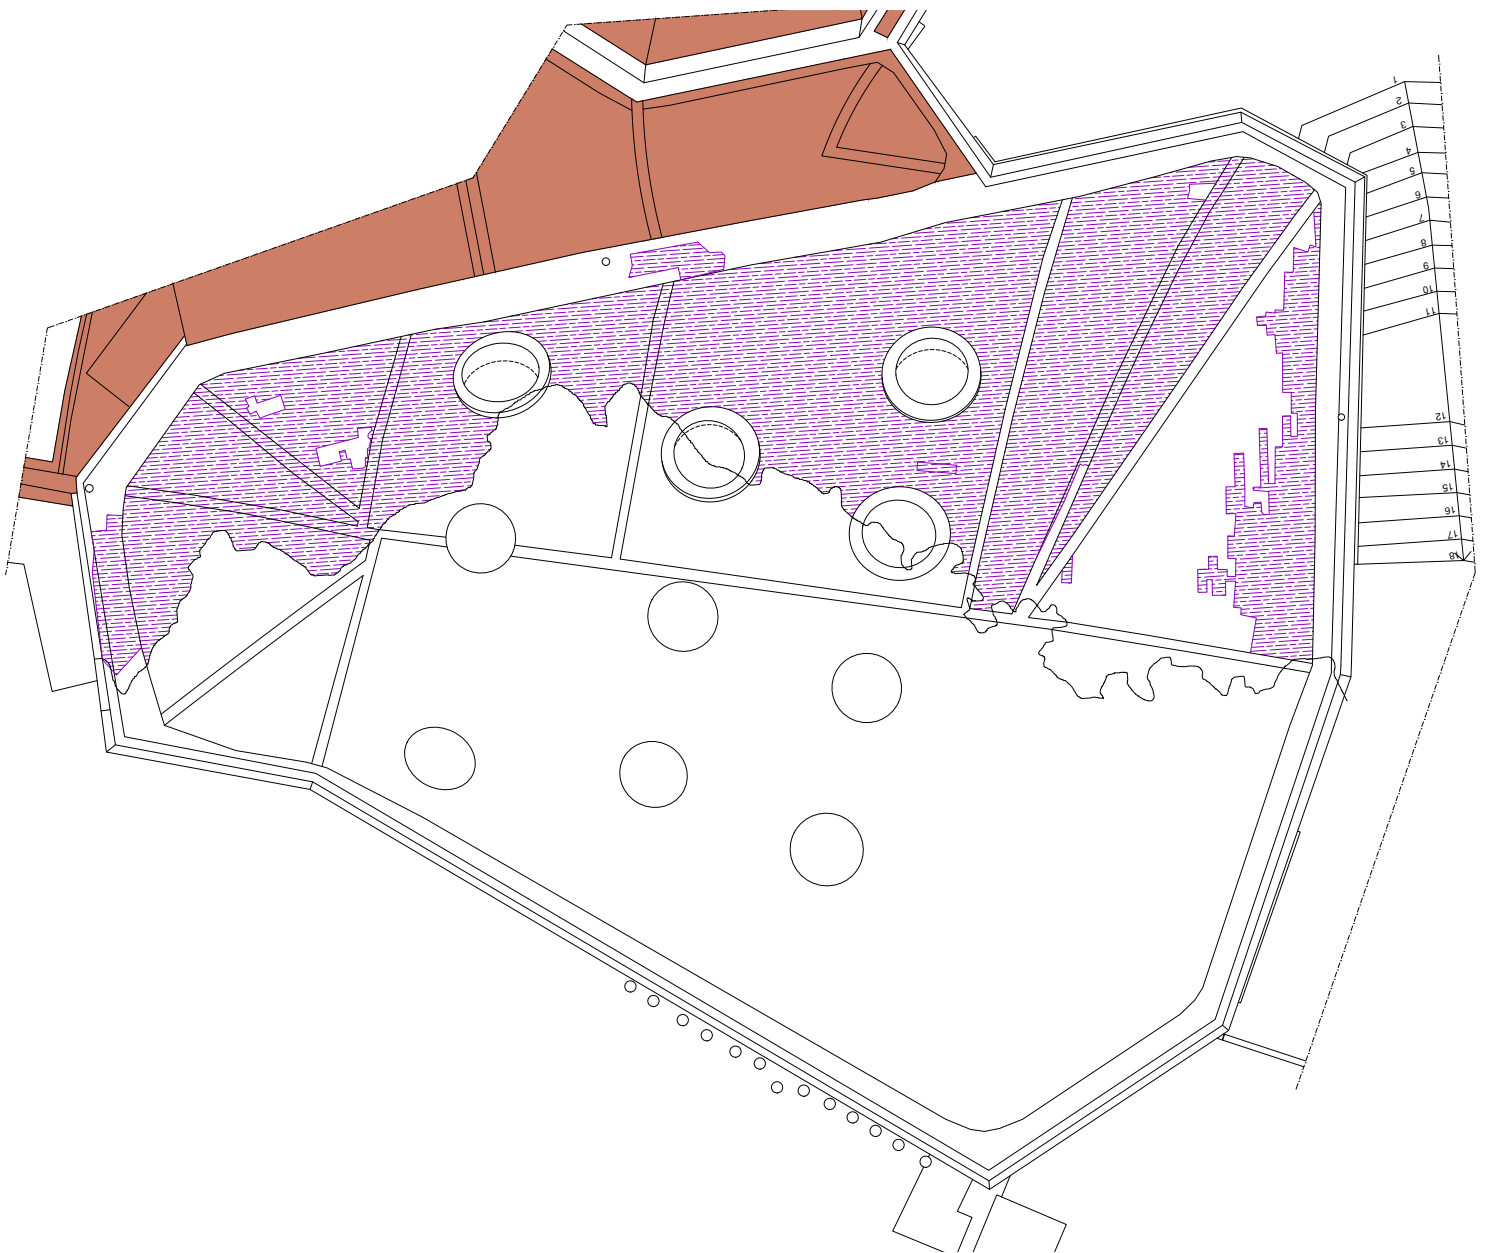
6.CA - Erosión profunda de rasillas - **extensión = 97%** de la superficie visible en la ortofoto

- Las bóvedas, que probablemente conservan su estado original, presentan fenómenos de erosión profunda y/o desprendimientos de rasillas para el 97% de la superficie del extradós, por lo que se puede deducir de los fotoplanos y de la parte visible de ellos, no cubierta por la vegetación. A partir de los elementos disponibles no fue posible identificar la presencia de posibles lesiones, como se documentó en los análisis anteriores realizados por el Ing. Sotolongo.
- Otra cosa son los tirantes de acero de adherencia mejorada. En su totalidad absoluta son en banda y por lo tanto no funcionan, pero ciertamente esto no se debe a la cinemática mutua de las paredes de soporte sino a la falta total de mantenimiento de las propias cabezas de las llaves, lo que ha provocado un aflojamiento de las abrazaderas de los terminales con la consiguiente caída de los anclajes.

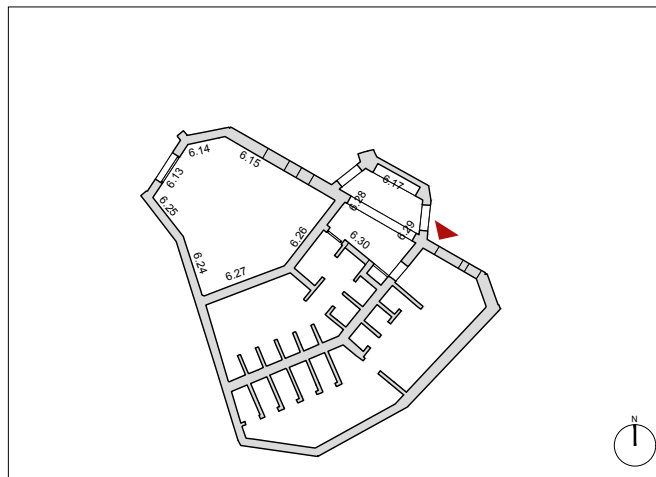
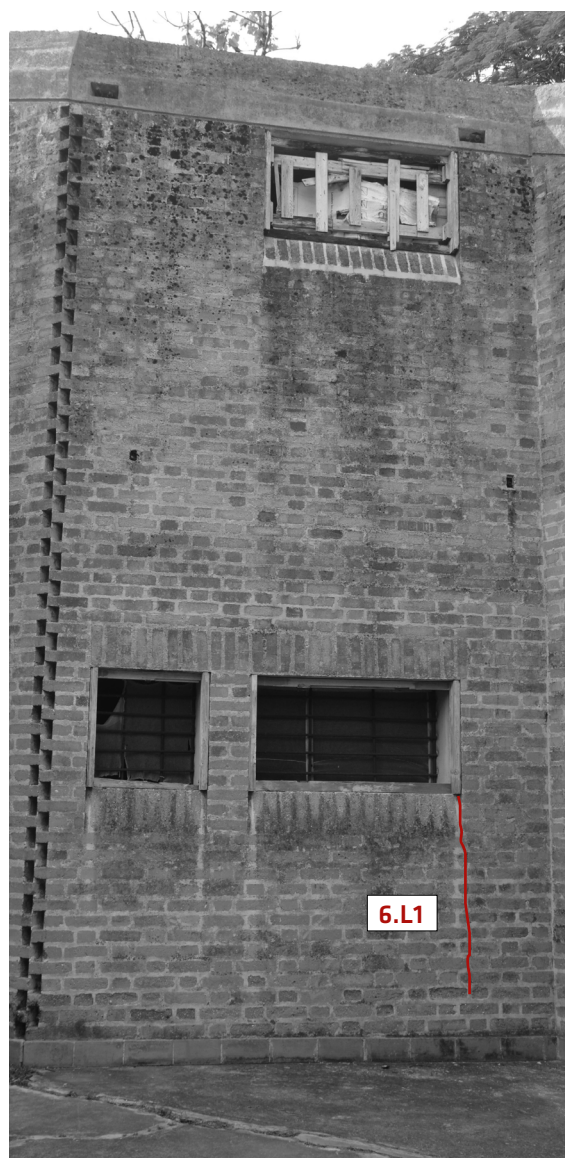
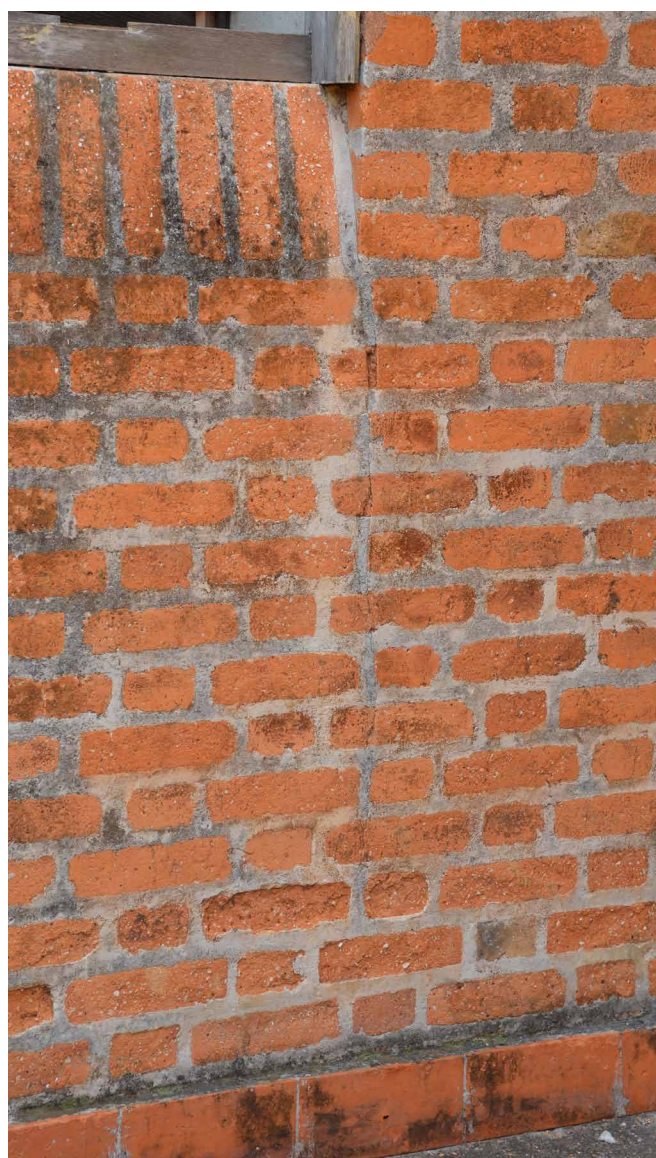
UBICACIÓN	BLOQUE	6	EXTERIOR/INTERIOR
	PLANTA	PT	SUPERFICIE 6.6
LESIÓN			6.L1

PASANTE: NO

DESARROLLO: principalmente vertical

ANCHURA DEL VIENTRE (MM): 0-3

OTRO:
Lesión con parche de mortero

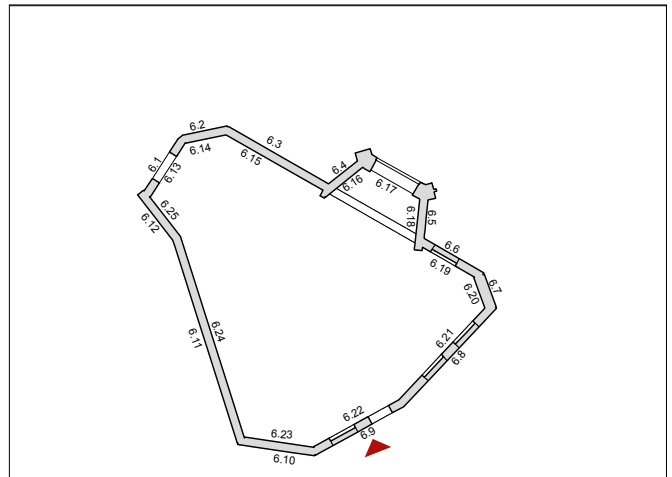
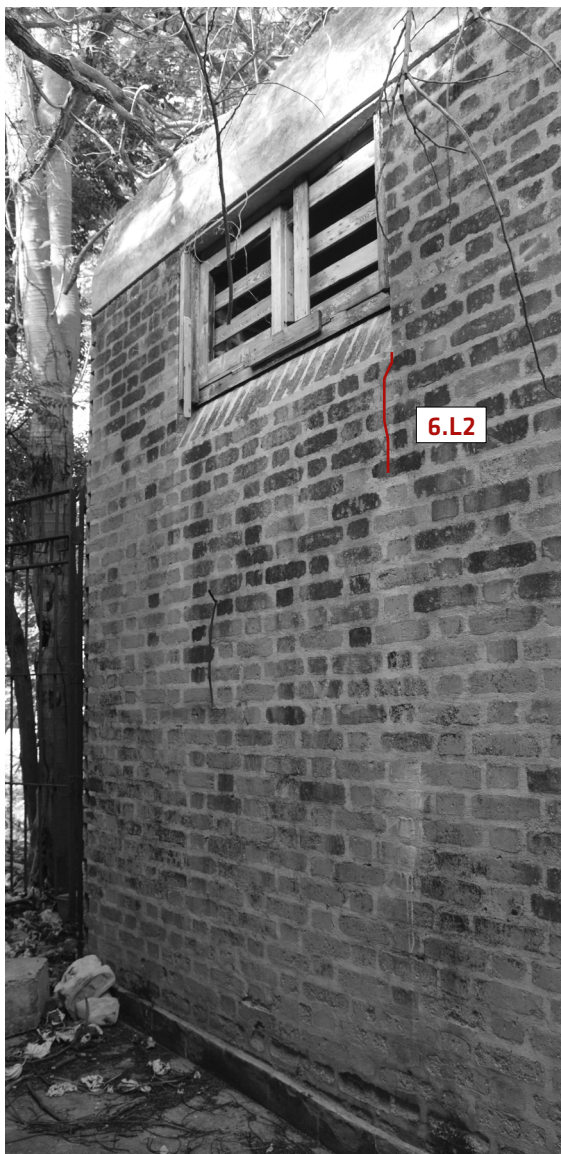
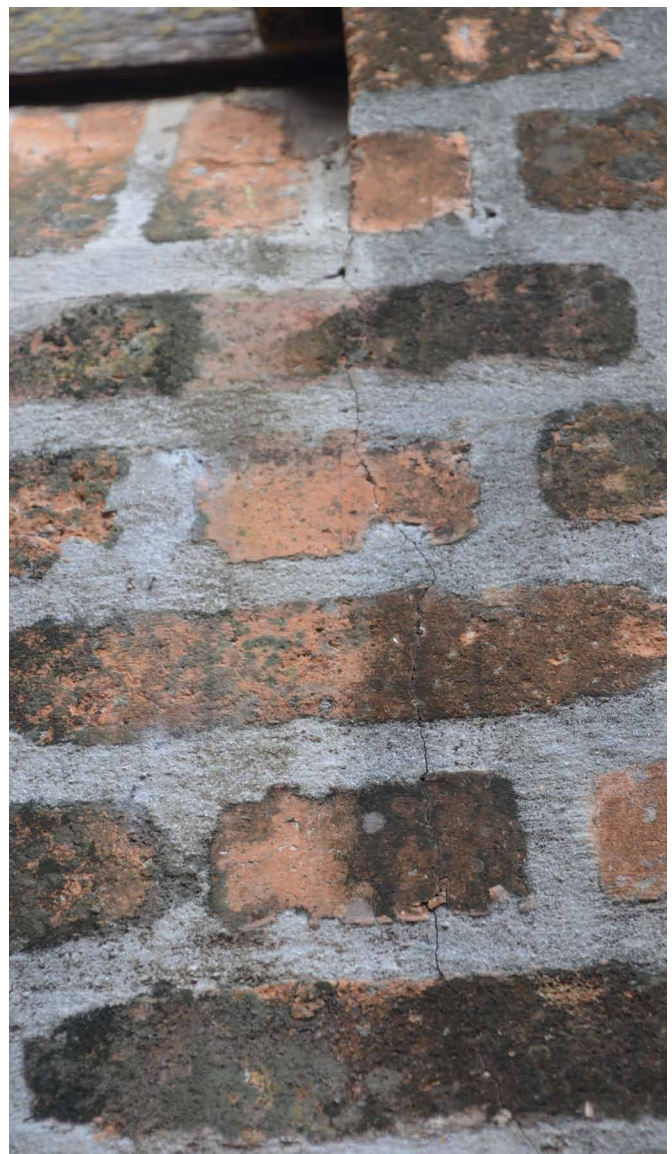
UBICACIÓN	BLOQUE	6	EXTERIOR/INTERIOR
	PLANTA	P1	SUPERFICIE 6.9
LESIÓN			6.L2

PASANTE: NO

DESARROLLO: principalmente vertical

ANCHURA DEL VIENTRE (MM): 0-3
