Proyecto de Cooperación Internacional
¡Que no baje el telón!
Componente B

Report Focal Point
Dicembre 2019

OBRA: FACULTAD DE ARTE TEATRAL. ISA

OBJETIVOS ANALIZADOS: **Resumen de pruebas de calas de cimentación realizadas en FAT**

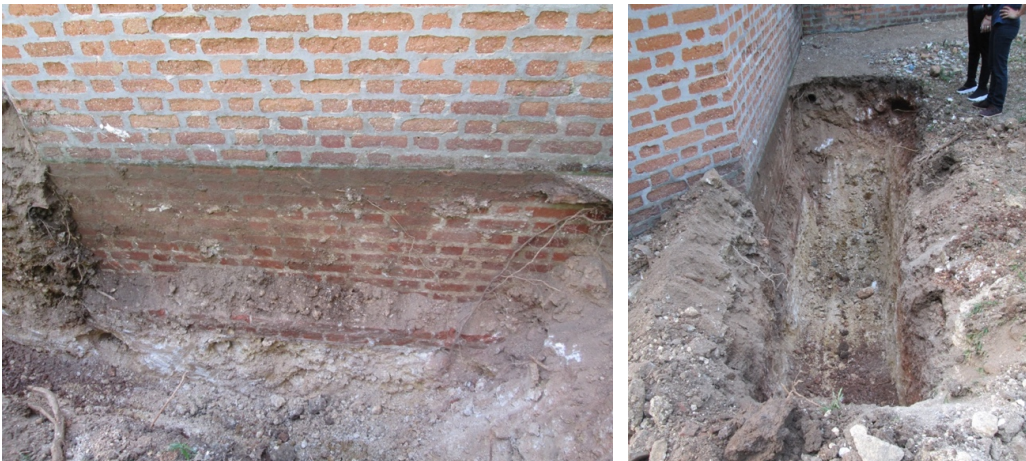
proceso de realización Cala No 1

Cala No 1: Realizada en el Bloque 4. Se escavó la tierra próxima al cimiento que conforma la esquina del Bloque 4 por la zona exterior y se apreció que el muro de ladrillo se profundiza debajo del terreno 1.0 m hasta el cimiento que está conformado por dos hiladas de ladrillos de 13.5 cm de ancho por 15.0 cm de altura. Se tomaron muestras de la tierra, del material del ladrillo y del mortero que conforma la junta.

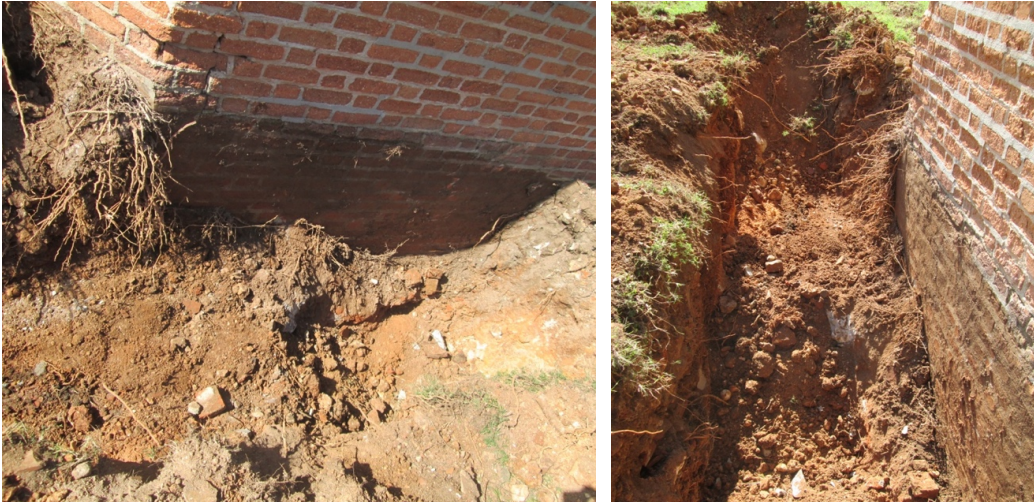
proceso de realización Cala No 2

Cala No 2: Realizada en el Bloque 3. Se escavó la tierra próxima al cimiento que conforma la esquina del Bloque 3 por la zona exterior y se apreció que el muro de ladrillo se profundiza debajo del terreno 1.0 m hasta una zapata corrida conformada por argamasa de materiales mixtos de ladrillos y hormigón de 30.0 cm de ancho por 20.0 cm de

altura, combinado a su vez, con plato de hormigón de 60.0 cm de ancho por 40.0 cm de altura.

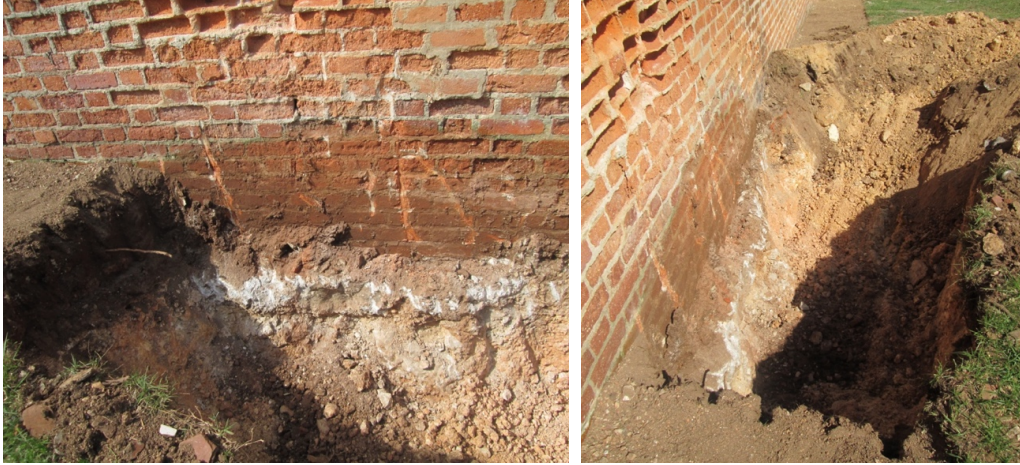
proceso de realización Cala No 3

Cala No 3: Realizada en el Bloque 2. Se escavó la tierra próxima al cimiento que conforma la esquina del Bloque 2 por la zona exterior y se apreció que el muro de ladrillo se profundiza debajo del terreno 60.0 cm hasta que se conecta con la piedra del terreno. La unión entre el muro de ladrillos y la piedra del terreno se nivela con cemento conformando un elemento a modo de cimentación con ancho aproximado de 18.0 cm.
Se tomaron muestras de tierra.

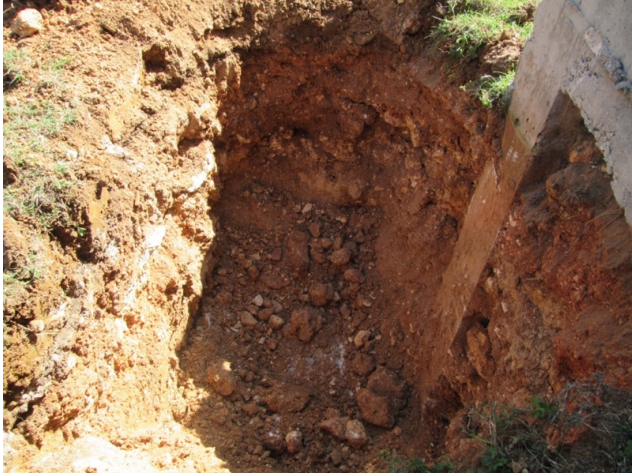
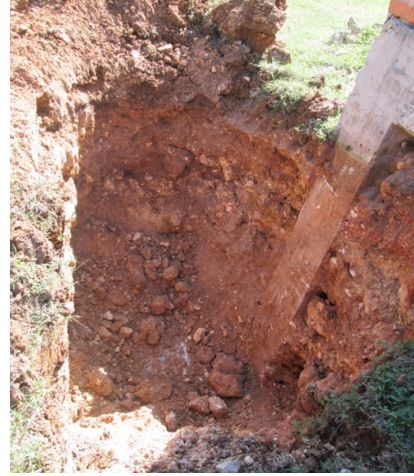
proceso de realización Cala No 4

Cala No 4: Realizada en el Bloque 13. Se escavó la tierra próxima al cimiento que conforma la esquina del Bloque 2 por la zona exterior y se apreció cimentación aislada formada por pedestal de 2.22 m y plato con medidas que oscilan entre 80.0 cm y 90.0 cm. El hormigón se muestra a vista.

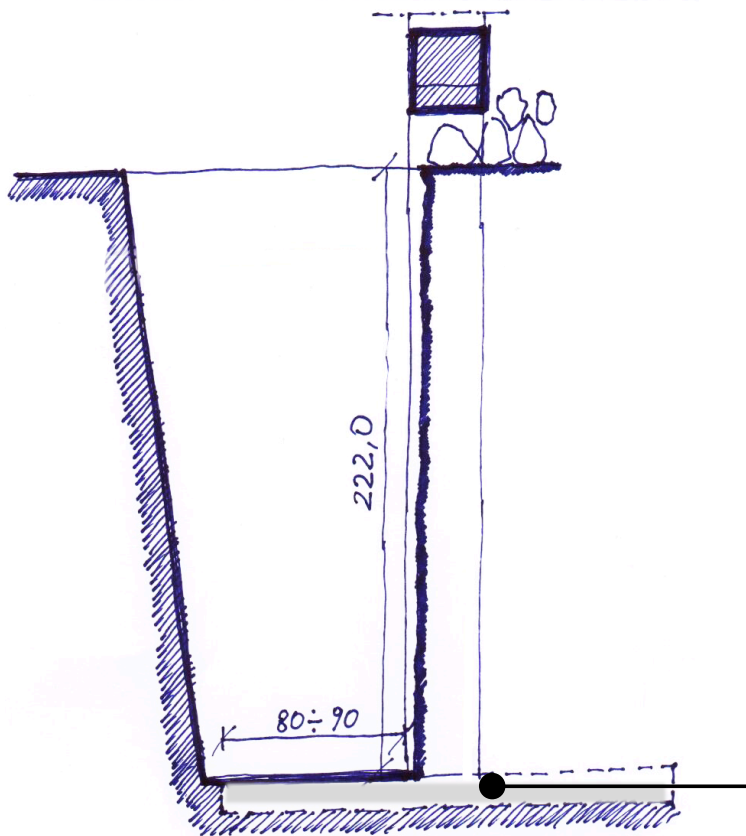
*cimentación aislada.
plato supuestamente
débilmente armado*

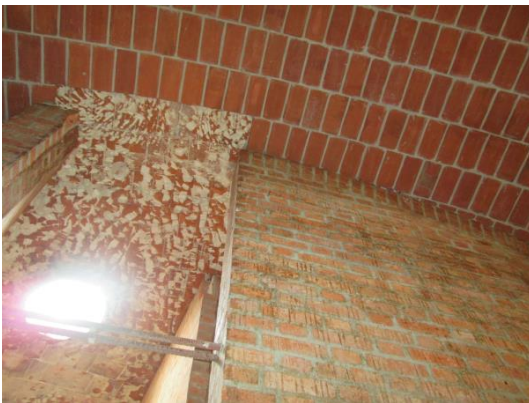
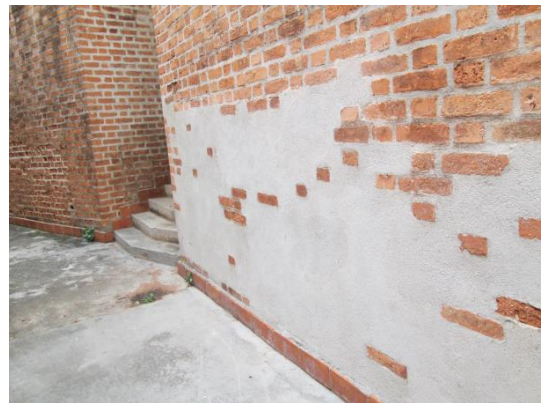
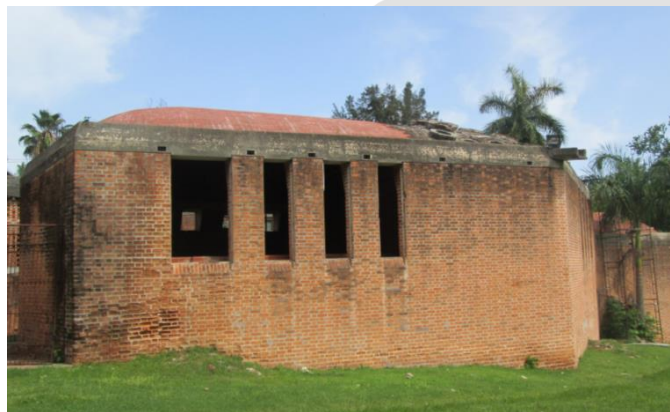
Imágenes que demuestran trabajos de restauración que se comenzaron y paralizaron en el año 2010

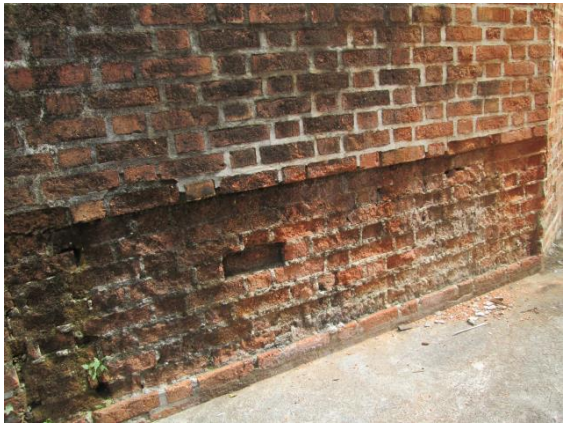
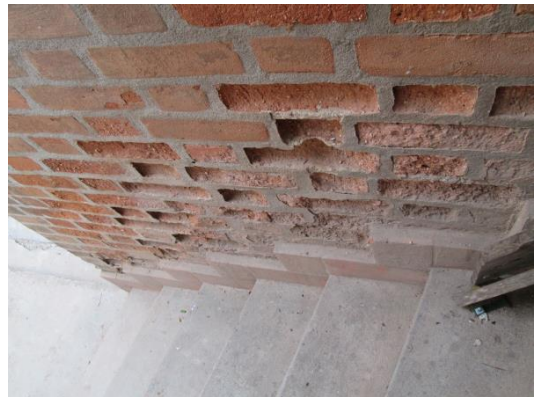
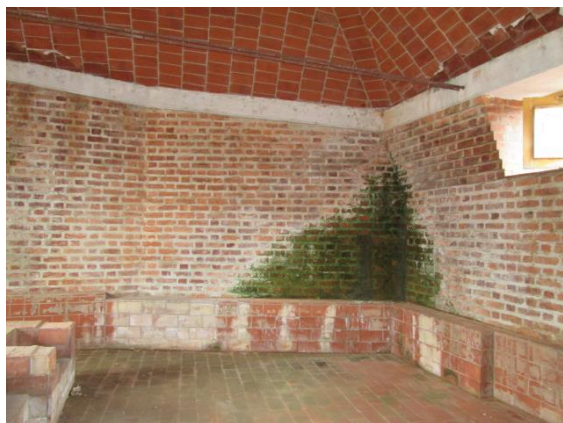
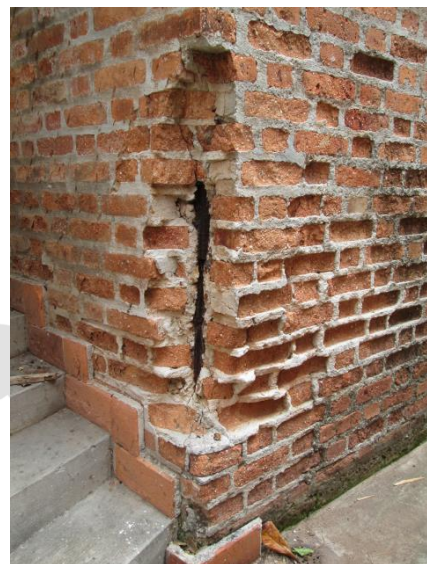
Imagen del grado de deterioro en muros, carpinterías e interiores de los locales

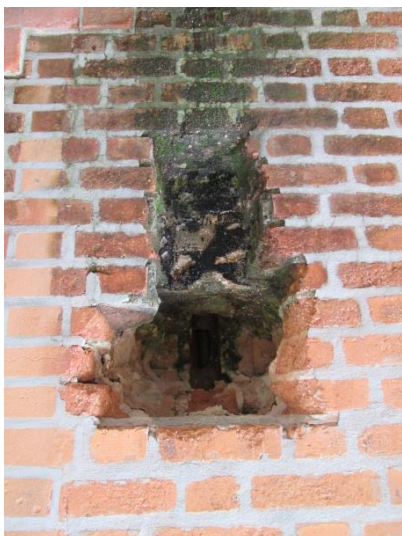
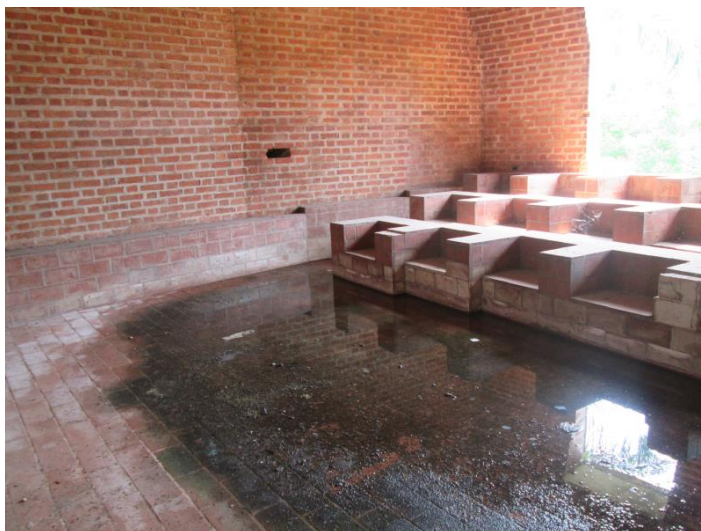
Imagen del grado de deterioro en muros, sistemas ingenieros e interiores de los locales
