¡Qué no baje el telón!

Análisis de la inestabilidad

Descripción y análisis del marco de fisuras

Bloque 14

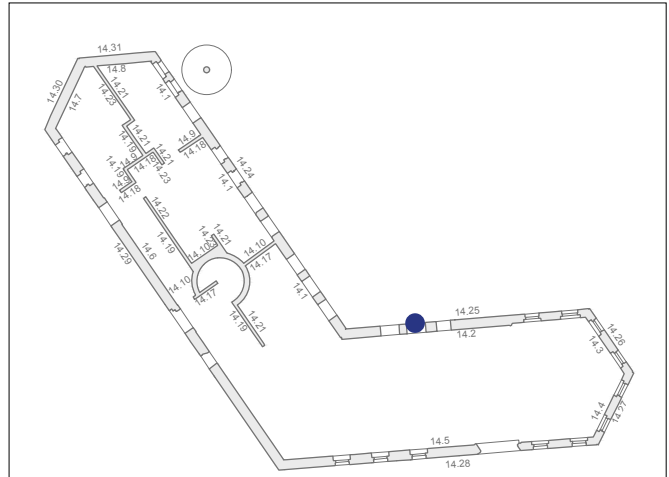
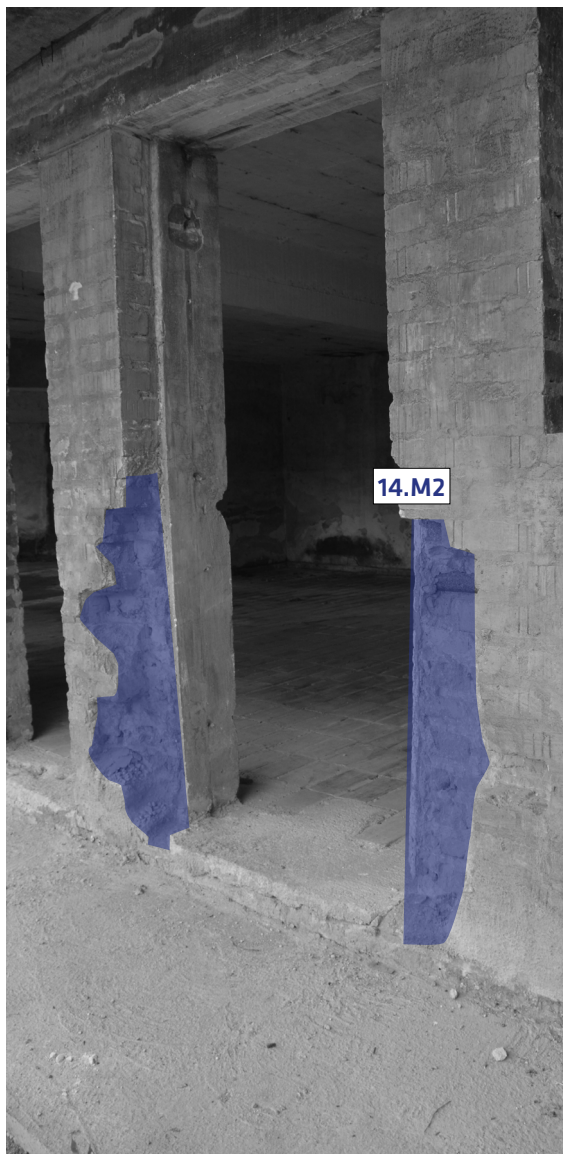
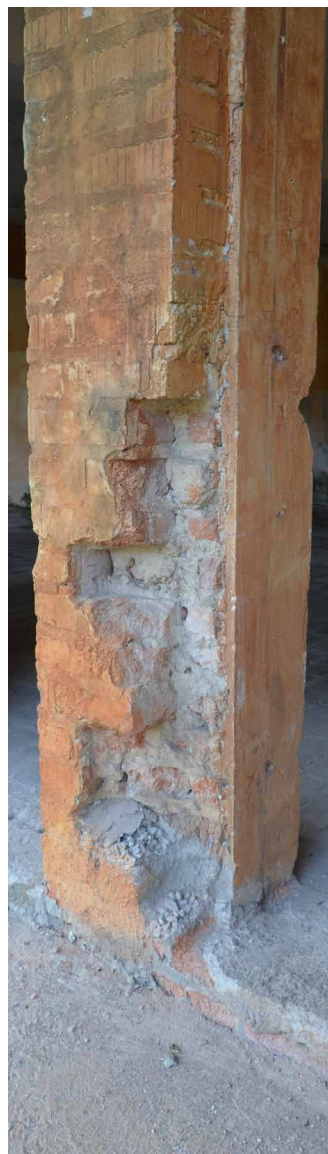
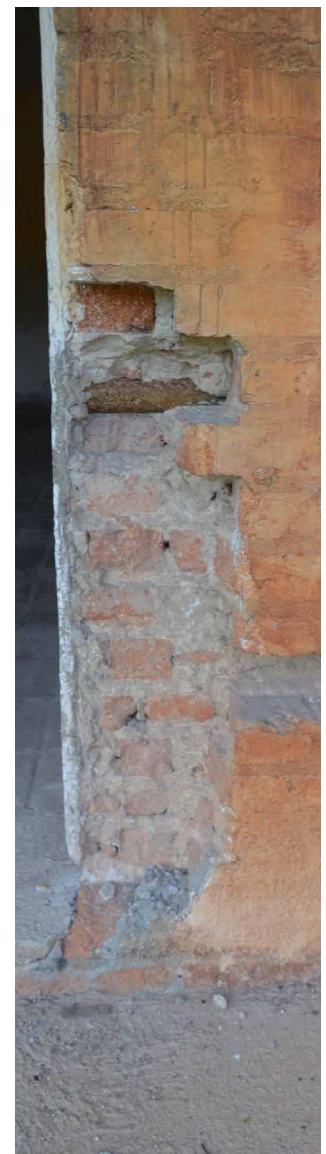
UBICACIÓN	BLOQUE	14	EXTERIOR/INTERIOR
	PLANTA	PT	SUPERFICIE 14.25
LESIÓN			14.M2

Falta debida al desprendimiento de ladrillos por causas antrópicas.

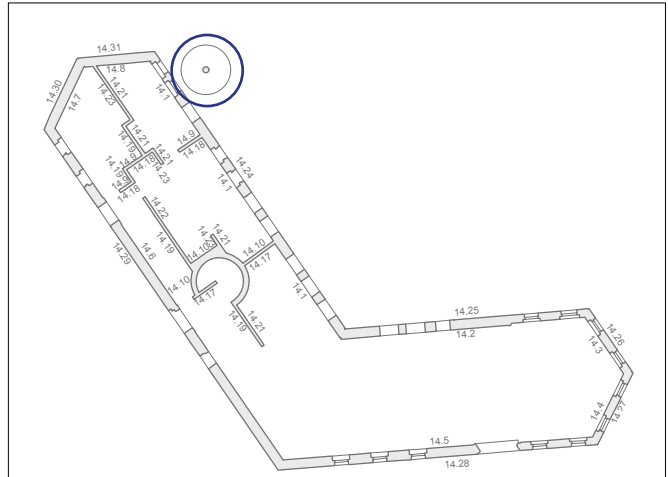
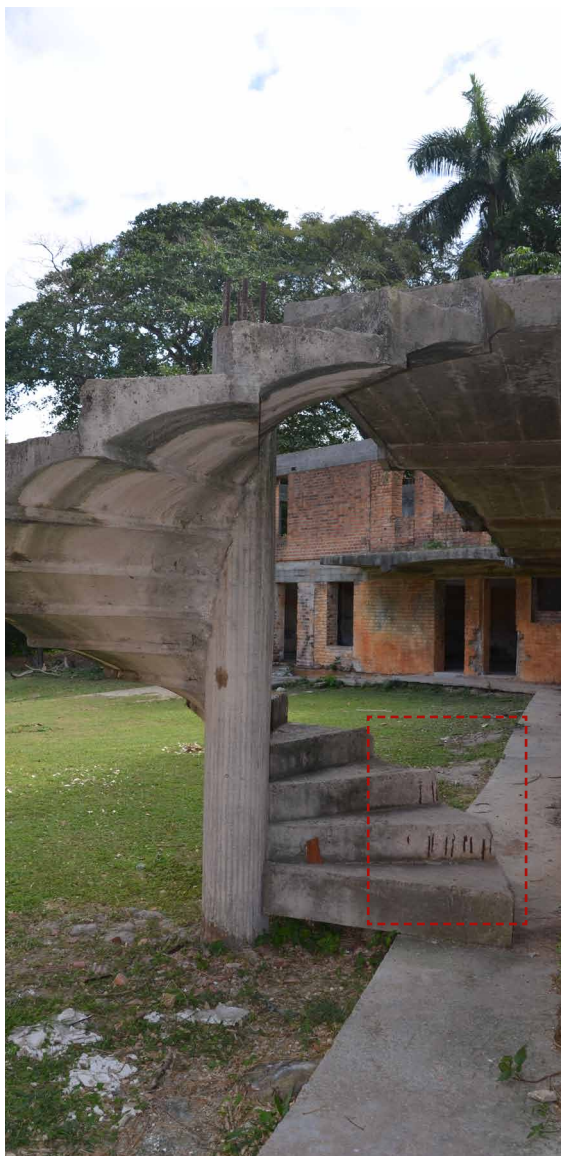
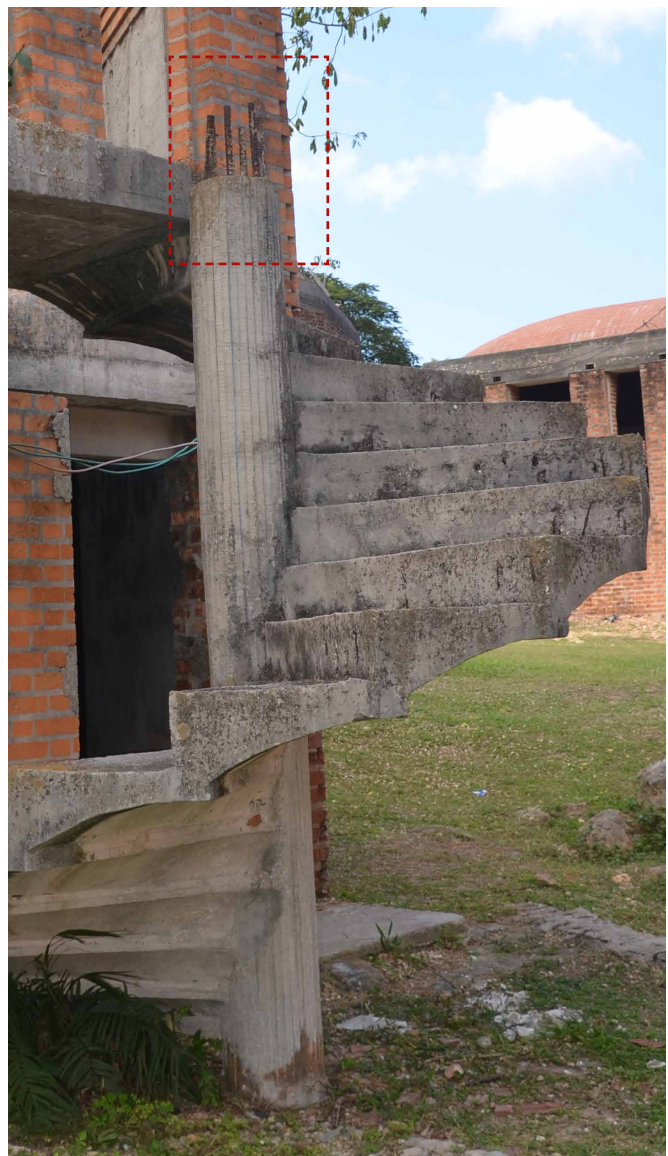
UBICACIÓN	BLOQUE	14	EXTERIOR/INTERIOR
	PLANTA	PT	SUPERFICIE SCALA
LESIÓN

Perdida de cemento en correspondencia de los refuerzos y oxidación de los hierros de la escalera.

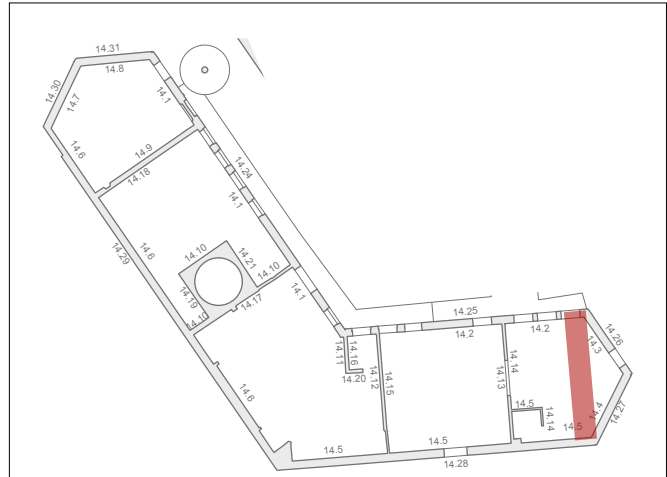
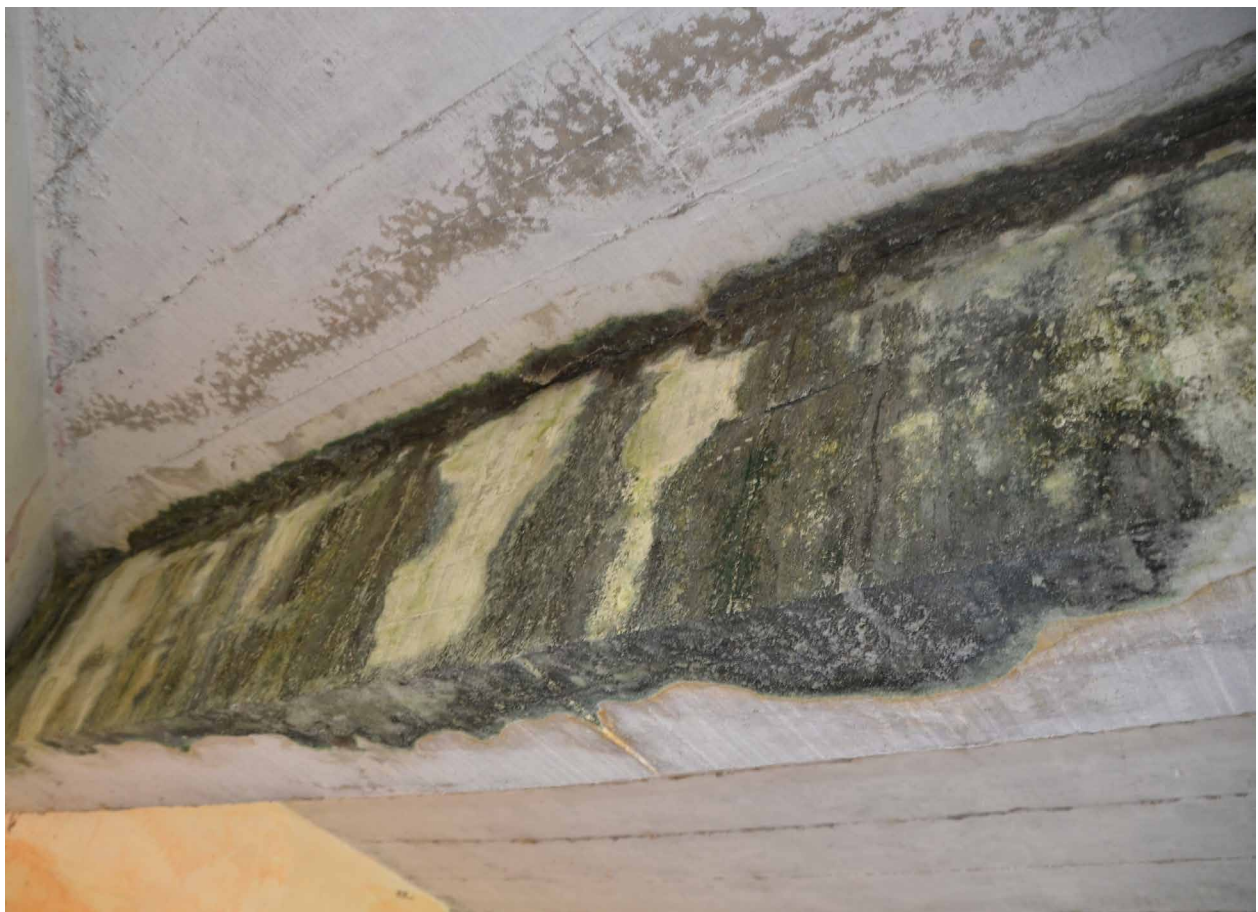
UBICACIÓN	BLOQUE	14	EXTERIOR/INTERIOR
	PLANTA	PT	SUPERFICIE TECHO
LESIÓN

Patologías de degradación relacionadas con los problemas de infiltración del agua de lluvia que provoca la desintegración del hormigón y la oxidación del hierro.

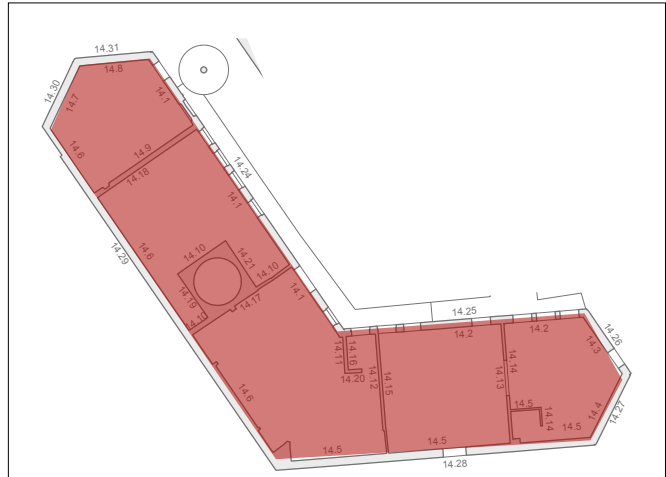
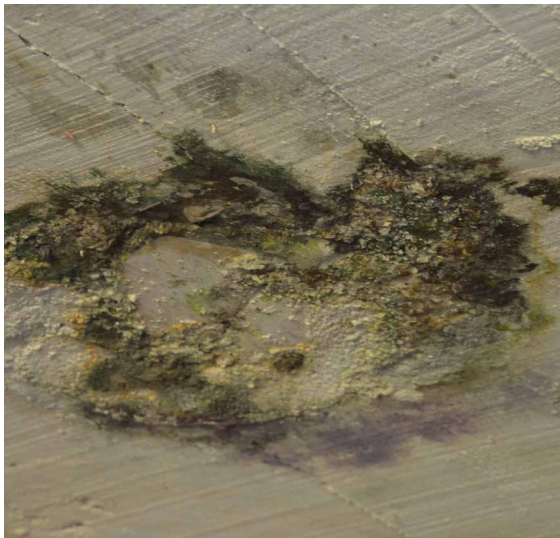
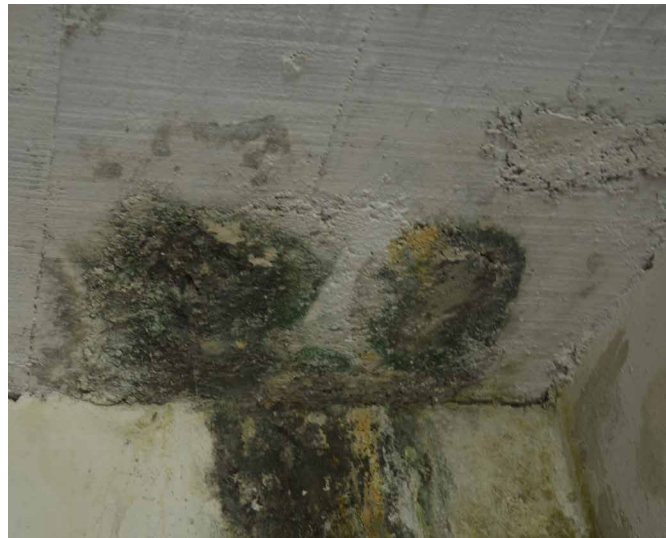
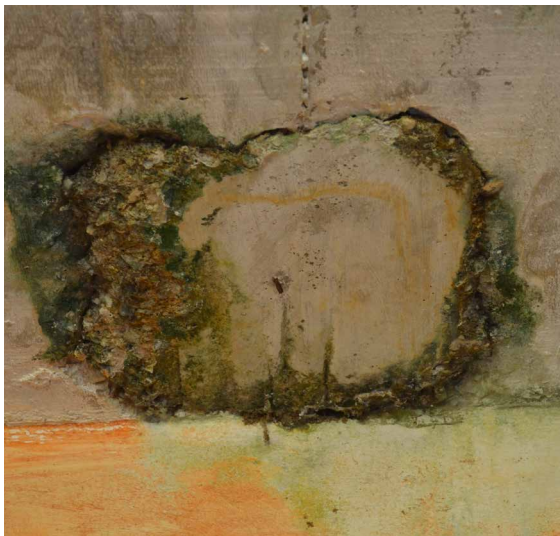
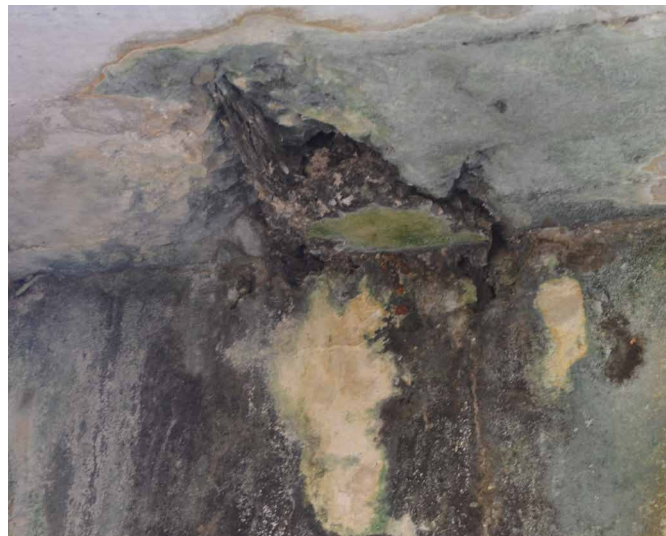
UBICACIÓN	BLOQUE	14	EXTERIOR/INTERIOR	
	PLANTA	PT	SUPERFICIE	TECHO
LESIÓN

Patologías de degradación relacionadas con los problemas de infiltración del agua de lluvia que provoca la desintegración del hormigón y la oxidación del hierro.

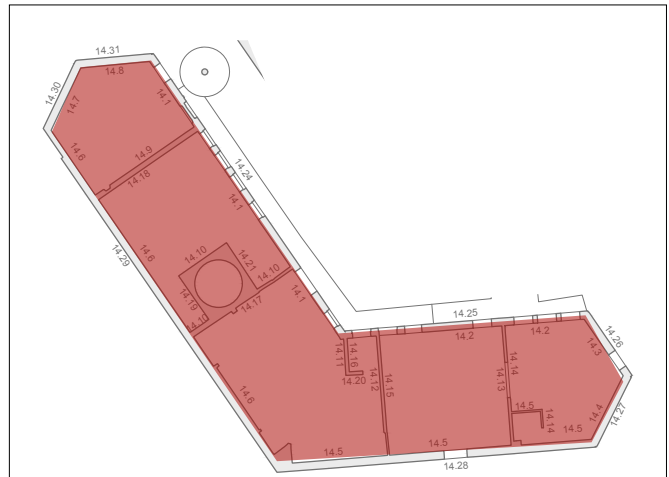
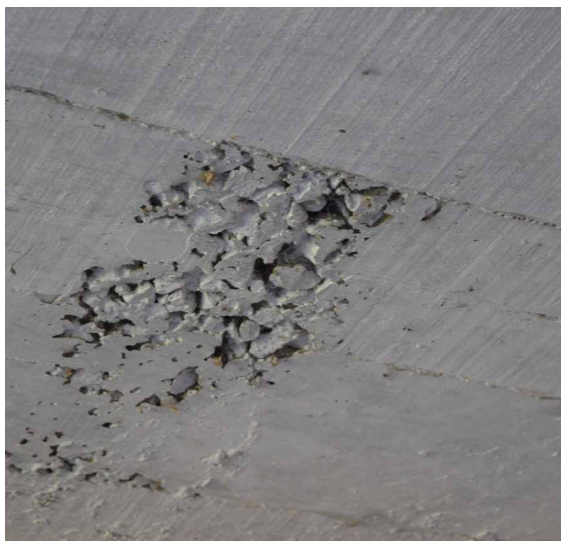
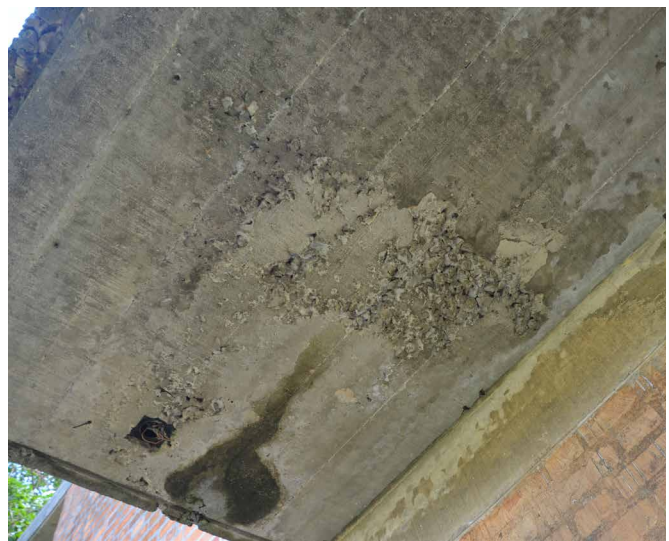
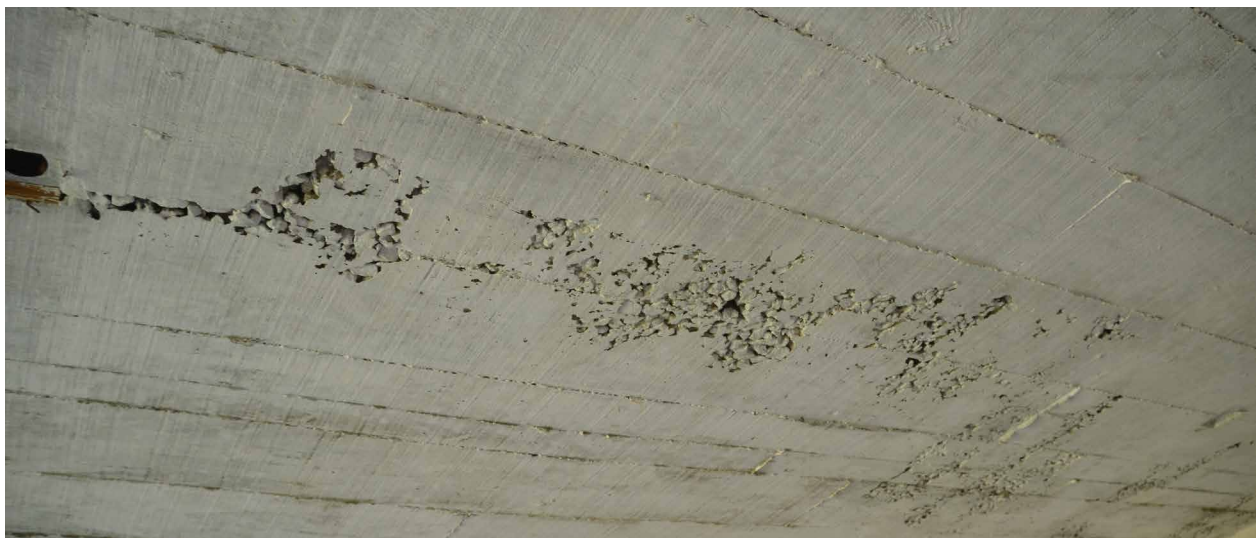
UBICACIÓN	BLOQUE	14	EXTERIOR/INTERIOR
	PLANTA	PT	SUPERFICIE TECHO
LESIÓN

Nidos de grava o segregación de hormigón

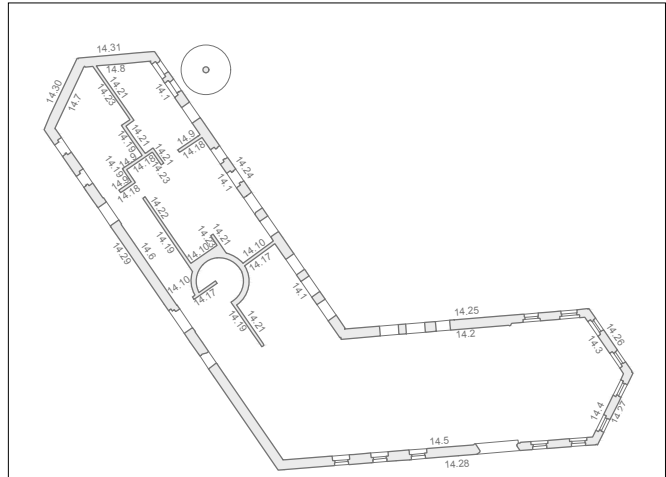
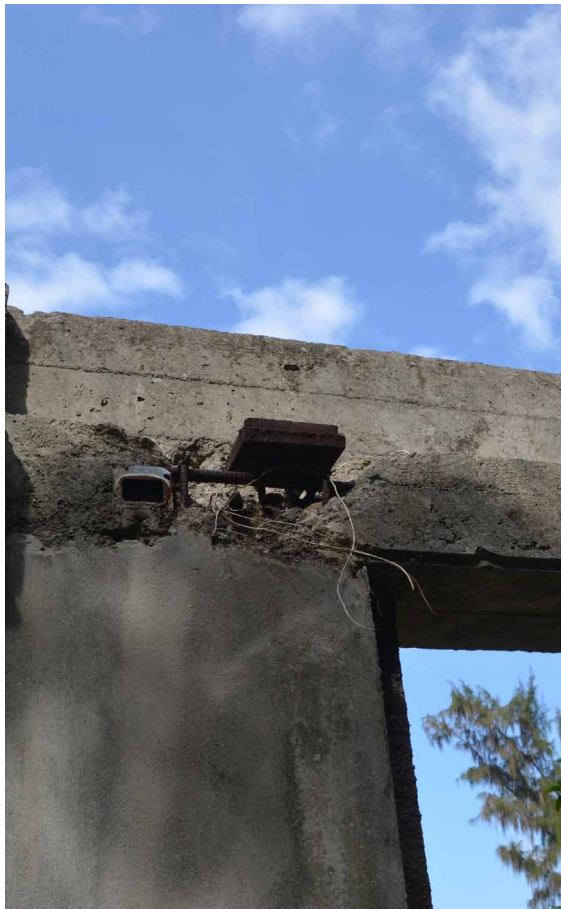
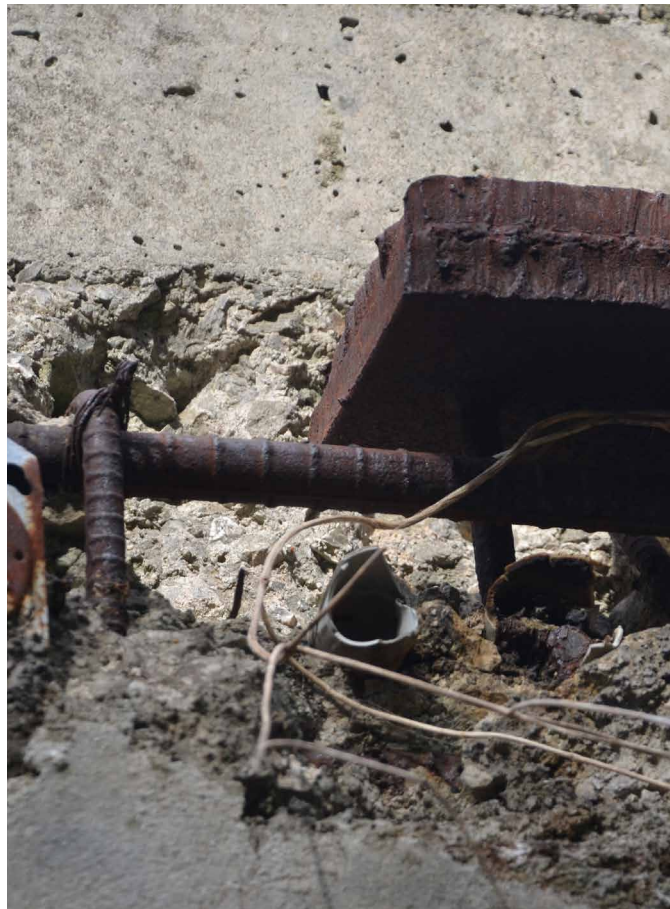
UBICACIÓN	BLOQUE	14	EXTERIOR/INTERIOR
	PLANTA	P1	SUPERFICIE CORDOLO C.A.
LESIÓN

Desintegración del hormigón armado con pérdida de la cubierta de hormigón y oxidación de la armadura del hierro en el cordón de hormigón armado.

La hipótesis cierta es que la construcción tenga que ser completada, o por lo menos será necesario necesarias nuevas investigaciones en los cimientos, además de la restauración y/o sustitución de las piezas de hormigón armado degradadas.
