**¡Que no baje el telón!**

**Diagnostico de las alteraciones y degradaciones**

## Anexo n.2

### Análisis de las fichas de patologías de alteración y degradación

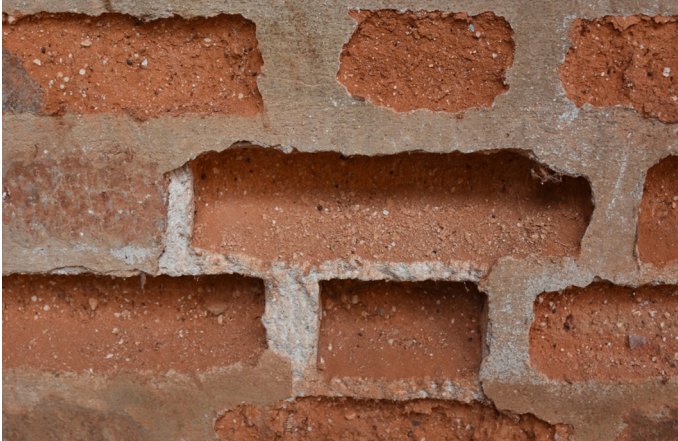
ANÁLISIS DE PATOLOGÍAS DE ALTERACIÓN Y DEGRADACIÓN					
<b>Nombre del edificio (objeto) - Lugar</b> ISA - Facultad de Arte Teatral, Cuba	<b>Ficha n.</b> 001				
<b>Fecha de levantamiento</b> 3 de diciembre 2019	<b>Nivel de degradación</b> <table border="1" style="width: 100%; text-align: center;"> <tr> <td style="width: 33%;"></td> <td style="width: 33%;"></td> <td style="width: 33%;">C</td> </tr> </table>			C	
		C			
<b>Compilador</b> Susanna Caccia Gherardini, Stefania Aimar, Francesco Pisani, Salvatore Zocco	<b>Alteración visual</b> <table border="1" style="width: 100%; text-align: center;"> <tr> <td style="width: 25%;"></td> <td style="width: 25%;">3</td> <td style="width: 25%;"></td> <td style="width: 25%;"></td> </tr> </table>		3		
	3				
<b>Patología de degradación</b> Powdering	<b>Leyenda de degradaciones y alteraciones</b>  				
<b>Foto</b>	<b>Alternativas léxicas</b> Desintegración granular

<b>Material afectado</b> Ladrillo				
	<b>Extensión</b> Generalizada				
	<b>Características ambientales</b> Ambiente externo expuesto a la acción directa de los factores meteorológicos y climáticos				
	<b>Descripción del fenómeno</b>				
	Desintegración en polvo del material. Etapa avanzada de descohesión del material en forma de micro-gránulos.				
<b>Causas</b>					
Presencia de humedad, migración de agua/humedad en el sustrato, acción del viento, presencia de sales solubles.					
<b>Descripción sintética del procedimiento de intervención</b>					
Pendiente de análisis de laboratorio para identificar la intervención adecuada.					
<b>Notas y referencia bibliográficas</b>					
<p>ICOMOS-ISCS, <i>Illustrated glossary on stone deterioration patterns</i>, Champigny/Marne (France), Ateliers 30 Impression 2008.</p> <p>Commissione Tecnica UNI, <i>UNI 11182. Beni culturali. Materiali lapidei naturali ed artificiali. Descrizione della forma di alterazione - Termini e definizioni</i>, Aprile 2006.</p>

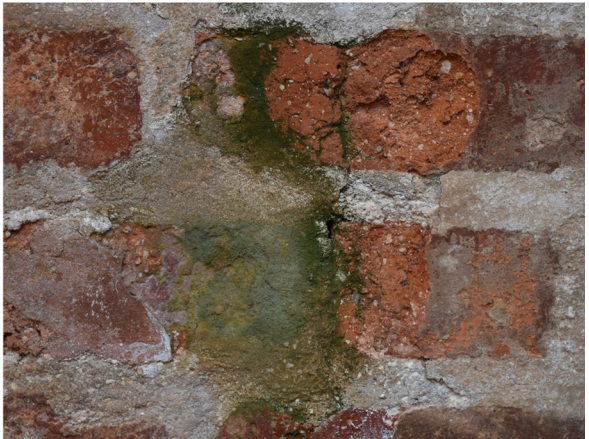
ANÁLISIS DE PATOLOGÍAS DE ALTERACIÓN Y DEGRADACIÓN	
<b>Nombre del edificio (objeto) - Lugar</b> ISA - Facultad de Arte Teatral, Cuba	<b>Ficha n.</b> 002
<b>Fecha de levantamiento</b> 3 de diciembre 2019	<b>Nivel de degradación</b> B
<b>Compilador</b> Susanna Caccia Gherardini, Stefania Aimar, Francesco Pisani, Salvatore Zocco	<b>Alteración visual</b> 2
<b>Patología de degradación</b> Colonización biológica	<b>Leyenda de degradaciones y alteraciones</b>

<b>Alternativas léxicas</b> Ataque biológico <b>Material afectado</b> Ladrillo y mortero <b>Extensión</b> Se produce de forma generalizada en varias zonas de las paredes <b>Características ambientales</b> Externos
<b>Descripción del fenómeno</b> Ataque de micro y macro organismos de tamaño y forma variable (bacterias, algas, hongos, líquenes).	
<b>Causas</b> Presencia de humedad, migración de agua/humedad en el sustrato, acción del viento.

<b>Descripción sintética del procedimiento de intervención</b> Pendiente de análisis de laboratorio para identificar la intervención adecuada.	
<b>Notas y referencia bibliográficas</b> ICOMOS-ISCS, <i>Illustrated glossary on stone deterioration patterns</i> , Champigny/Marne (France), Ateliers 30 Impression 2008. Commissione Tecnica UNI, <i>UNI 11182. Beni culturali. Materiali lapidei naturali ed artificiali. Descrizione della forma di alterazione - Termini e definizioni</i> , Aprile 2006.

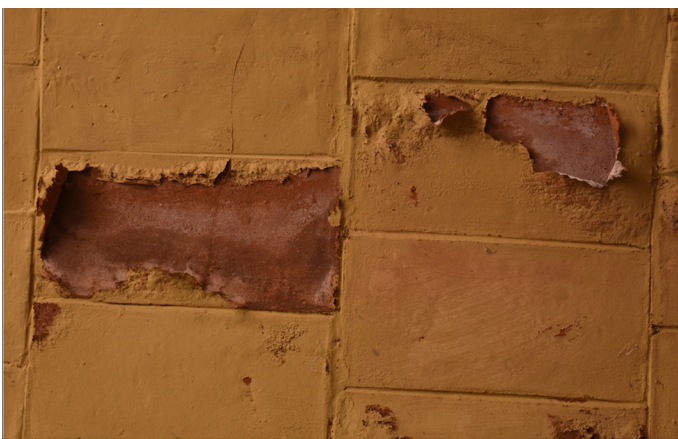
ANÁLISIS DE PATOLOGÍAS DE ALTERACIÓN Y DEGRADACIÓN	
<b>Nombre del edificio (objeto) - Lugar</b> ISA - Facultad de Arte Teatral, Cuba	<b>Ficha n.</b> 003
<b>Fecha de levantamiento</b> 3 de diciembre 2019	<b>Nivel de degradación</b> B
<b>Compilador</b> Susanna Caccia Gherardini, Stefania Aimar, Francesco Pisani, Salvatore Zocco	<b>Alteración visual</b> 3
<b>Patología de degradación</b> Exfoliación	<b>Leyenda de degradaciones y alteraciones</b>

<b>Alternativas léxicas</b> Desprendimiento <b>Material afectado</b> Película pictórica sobre la mampostería <b>Extensión</b> Se produce de forma generalizada en varias zonas de bóvedas <b>Características ambientales</b> Interior
<b>Descripción del fenómeno</b> Desprendimiento de la película pictórica.	
<b>Causas</b> Presencia de humedad, migración de agua/humedad en el sustrato.	
<b>Descripción sintética del procedimiento de intervención</b> Pendiente de análisis de laboratorio para identificar la intervención adecuada.

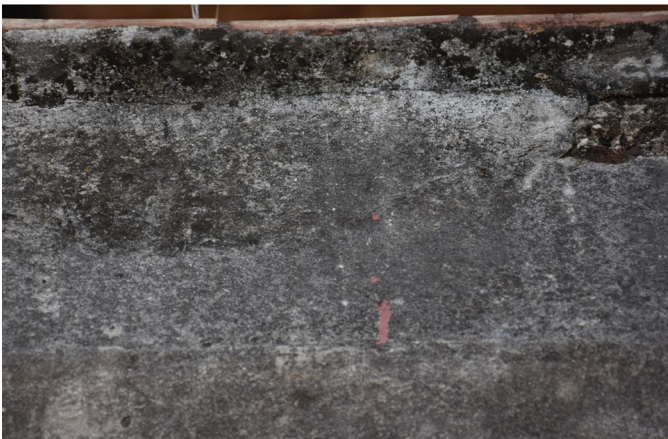
ANÁLISIS DE PATOLOGÍAS DE ALTERACIÓN Y DEGRADACIÓN	
<b>Nombre del edificio (objeto) - Lugar</b> ISA - Facultad de Arte Teatral, Cuba	<b>Ficha n.</b> 004
<b>Fecha de levantamiento</b> 3 de diciembre 2019	<b>Nivel de degradación</b> B
<b>Compilador</b> Susanna Caccia Gherardini, Stefania Aimar, Francesco Pisani, Salvatore Zocco	<b>Alteración visual</b> 3
<b>Patología de degradación</b> Colonización biológica	<b>Leyenda de degradaciones y alteraciones</b>

<b>Alternativas léxicas</b> Ataque biológico <b>Material afectado</b> Mortero de cemento <b>Extensión</b> Se produce de forma difusa en varias zonas del hormigón armado <b>Características ambientales</b> Externo
<b>Descripción del fenómeno</b> Ataque de micro y macro organismos de tamaño y forma variable (bacterias, algas, hongos, líquenes).	
<b>Causas</b> Presencia de humedad, lavado, exposición a fuentes de luz.	
<b>Descripción sintética del procedimiento de intervención</b> Pendiente de análisis de laboratorio para identificar la intervención adecuada.

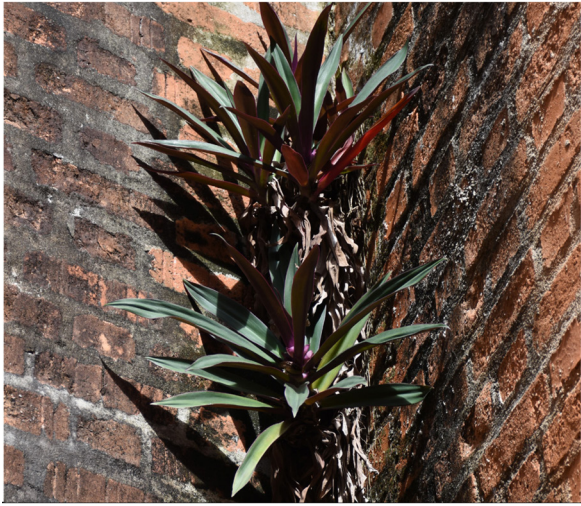
ANÁLISIS DE PATOLOGÍAS DE ALTERACIÓN Y DEGRADACIÓN	
<b>Nombre del edificio (objeto) - Lugar</b> ISA - Facultad de Arte Teatral, Cuba	<b>Ficha n.</b> 005
<b>Fecha de levantamiento</b> 3 de diciembre 2019	<b>Nivel de degradación</b> B
<b>Compilador</b> Susanna Caccia Gherardini, Stefania Aimar, Francesco Pisani, Salvatore Zocco	<b>Alteración visual</b> 2
<b>Patología de degradación</b> Planta	<b>Leyenda de degradaciones y alteraciones</b>

<b>Alternativas léxicas</b> Ataque biológico <b>Material afectado</b> Ladrillo y mortero <b>Extensión</b> Se produce de forma difusa en varias zonas de las paredes <b>Características ambientales</b> Externo
<b>Descripción del fenómeno</b> Ataque de macro organismos de tamaño y forma variable con un sistema de raíces.	
<b>Causas</b> Presencia de humedad, migración de agua/humedad en el sustrato, radiación solar.	
<b>Descripción sintética del procedimiento de intervención</b> Por definir.

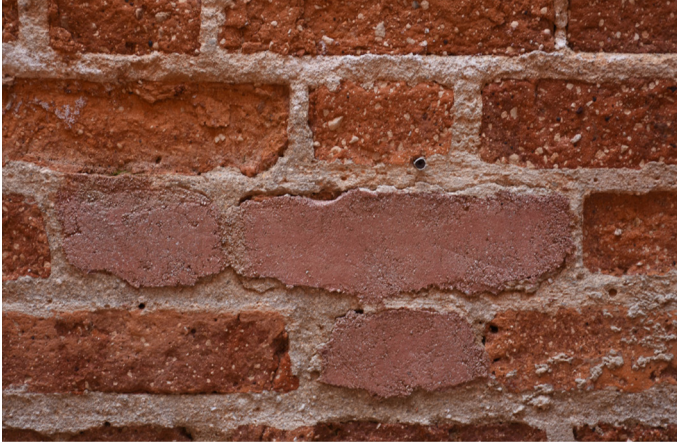
ANÁLISIS DE PATOLOGÍAS DE ALTERACIÓN Y DEGRADACIÓN	
<b>Nombre del edificio (objeto) - Lugar</b> ISA - Facultad de Arte Teatral, Cuba	<b>Ficha n.</b> 006
<b>Fecha de levantamiento</b> 3 de diciembre 2019	<b>Nivel de degradación</b> B
<b>Compilador</b> Susanna Caccia Gherardini, Stefania Aimar, Francesco Pisani, Salvatore Zocco	<b>Alteración visual</b> 2
<b>Patología de degradación</b> Adición incorrecta	<b>Leyenda de degradaciones y alteraciones</b>

<b>Alternativas léxicas</b> Degradación antrópica <b>Material afectado</b> Ladrillo y mortero <b>Extensión</b> Se produce de forma puntual en varias áreas de las paredes <b>Características ambientales</b> Externo
<b>Descripción del fenómeno</b> Reintegración de elementos de ladrillo con material incongruente e incompatible con el sustrato subyacente.	
<b>Causas</b> Error humano.	
<b>Descripción sintética del procedimiento de intervención</b> Por definir.

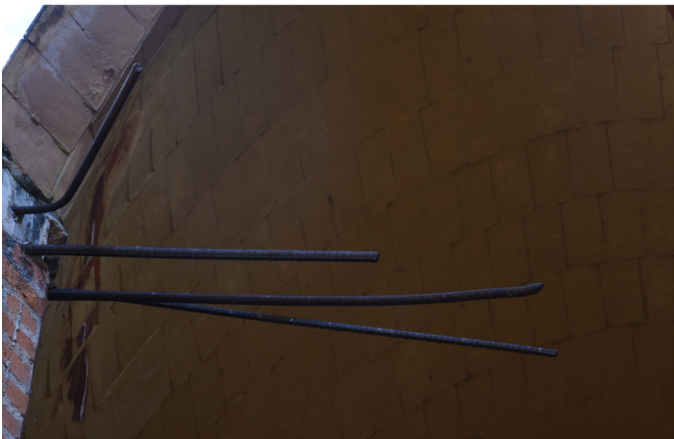
ANÁLISIS DE PATOLOGÍAS DE ALTERACIÓN Y DEGRADACIÓN	
<b>Nombre del edificio (objeto) - Lugar</b> ISA - Facultad de Arte Teatral, Cuba	<b>Ficha n.</b> 007
<b>Fecha de levantamiento</b> 3 de diciembre 2019	<b>Nivel de degradación</b> B
<b>Compilador</b> Susanna Caccia Gherardini, Stefania Aimar, Francesco Pisani, Salvatore Zocco	<b>Alteración visual</b> 1
<b>Patología de degradación</b> Deterioro antrópico	<b>Leyenda de degradaciones y alteraciones</b>

<b>Alternativas léxicas</b>
	<b>Material afectado</b> Hormigón
	<b>Extensión</b> Se presenta de manera puntual
	<b>Características ambientales</b> Interior
<b>Descripción del fenómeno</b> La no realización de las obras previstas.	
<b>Causas</b> Presencia de hierros de espera.	
<b>Descripción sintética del procedimiento de intervención</b> Por definir.	
<b>Notas y referencia bibliográficas</b> ICOMOS-ISCS, <i>Illustrated glossary on stone deterioration patterns</i> , Champigny/Marne (France), Ateliers 30 Impression 2008. Commissione Tecnica UNI, <i>UNI 11182. Beni culturali. Materiali lapidei naturali ed artificiali. Descrizione della forma di alterazione - Termini e definizioni</i> , Aprile 2006.

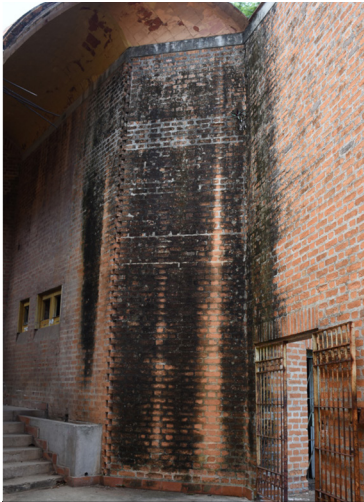
ANÁLISIS DE PATOLOGÍAS DE ALTERACIÓN Y DEGRADACIÓN	
<b>Nombre del edificio (objeto) - Lugar</b> ISA - Facultad de Arte Teatral, Cuba	<b>Ficha n.</b> 008
<b>Fecha de levantamiento</b> 3 de diciembre 2019	<b>Nivel de degradación</b> B
<b>Compilador</b> Susanna Caccia Gherardini, Stefania Aimar, Francesco Pisani, Salvatore Zocco	<b>Alteración visual</b> 5
<b>Patología de degradación</b> Goteo	<b>Leyenda de degradaciones y alteraciones</b>

<b>Alternativas léxicas</b> Escurrimiento <b>Material afectado</b> Ladrillo, mortero y hormigón <b>Extensión</b> Se produce de forma difusa en varias zonas del edificio <b>Características ambientales</b> Externo
<b>Descripción del fenómeno</b> Escorrentía y aguas pluviales en la cara del muro.	
<b>Causas</b> Presencia de agua, acción de la lluvia, escorrentía.	
<b>Descripción sintética del procedimiento de intervención</b> Por definir.	
<b>Notas y referencia bibliográficas</b> ICOMOS-ISCS, <i>Illustrated glossary on stone deterioration patterns</i> , Champigny/Marne (France), Ateliers 30 Impression 2008. Commissione Tecnica UNI, <i>UNI 11182. Beni culturali. Materiali lapidei naturali ed artificiali. Descrizione della forma di alterazione - Termini e definizioni</i> , Aprile 2006.

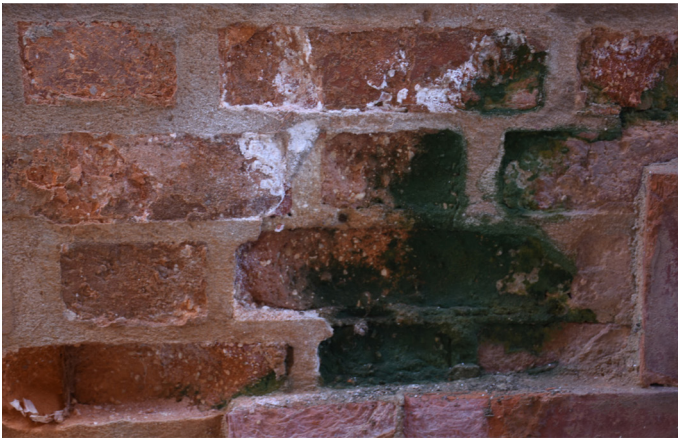
ANÁLISIS DE PATOLOGÍAS DE ALTERACIÓN Y DEGRADACIÓN	
<b>Nombre del edificio (objeto) - Lugar</b> ISA - Facultad de Arte Teatral, Cuba	<b>Ficha n.</b> 009
<b>Fecha de levantamiento</b> 3 de diciembre 2019	<b>Nivel de degradación</b> A
<b>Compilador</b> Susanna Caccia Gherardini, Stefania Aimar, Francesco Pisani, Salvatore Zocco	<b>Alteración visual</b> 2
<b>Patología de degradación</b> Eflorescencia	<b>Leyenda de degradaciones y alteraciones</b>

<b>Alternativas léxicas</b> Cristalización de la sal <b>Material afectado</b> Ladrillo, mortero y hormigón <b>Extensión</b> Se produce de forma difusa en varias zonas del edificio <b>Características ambientales</b> Externo e interior
<b>Descripción del fenómeno</b> Formación de una sustancia blanquecina de aspecto cristalino o pulverulento o filamentoso.	
<b>Causas</b> Presencia de humedad, emigración de agua/humedad al sustrato, cristalización de sales solubles.

<b>Descripción sintética del procedimiento de intervención</b> Pendiente de análisis de laboratorio para identificar la intervención adecuada.	
<b>Notas y referencia bibliográficas</b> ICOMOS-ISCS, <i>Illustrated glossary on stone deterioration patterns</i> , Champigny/Marne (France), Ateliers 30 Impression 2008. Commissione Tecnica UNI, <i>UNI 11182. Beni culturali. Materiali lapidei naturali ed artificiali. Descrizione della forma di alterazione - Termini e definizioni</i> , Aprile 2006.

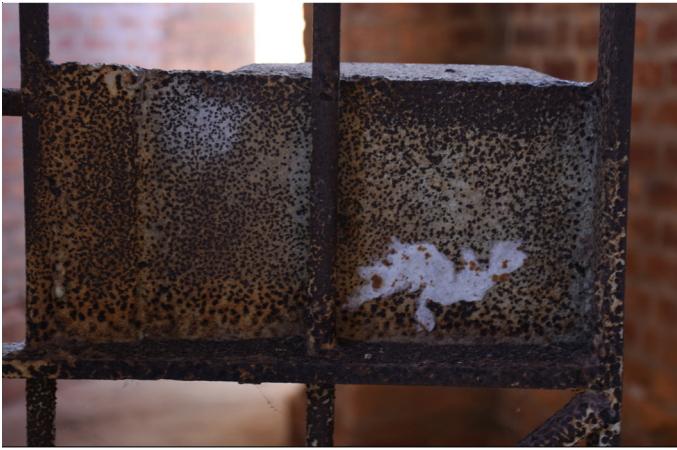
ANÁLISIS DE PATOLOGÍAS DE ALTERACIÓN Y DEGRADACIÓN	
<b>Nombre del edificio (objeto) - Lugar</b> ISA - Facultad de Arte Teatral, Cuba	<b>Ficha n.</b> 010
<b>Fecha de levantamiento</b> 3 de diciembre 2019	<b>Nivel de degradación</b> A
<b>Compilador</b> Susanna Caccia Gherardini, Stefania Aimar, Francesco Pisani, Salvatore Zocco	<b>Alteración visual</b> 4
<b>Patología de degradación</b> Puntos de óxido	<b>Leyenda de degradaciones y alteraciones</b>

<b>Alternativas léxicas</b> Oxidación <b>Material afectado</b> Metal <b>Extensión</b> Se produce de forma difusa en varios elementos del edificio <b>Características ambientales</b> Externo e interior
<b>Descripción del fenómeno</b> Oxidación de elementos metálicos.	
<b>Causas</b> Humedad.	
<b>Descripción sintética del procedimiento de intervención</b> Por definir.	
<b>Notas y referencia bibliográficas</b> ICOMOS-ISCS, <i>Illustrated glossary on stone deterioration patterns</i> , Champigny/Marne (France), Ateliers 30 Impression 2008. Commissione Tecnica UNI, <i>UNI 11182. Beni culturali. Materiali lapidei naturali ed artificiali. Descrizione della forma di alterazione - Termini e definizioni</i> , Aprile 2006.

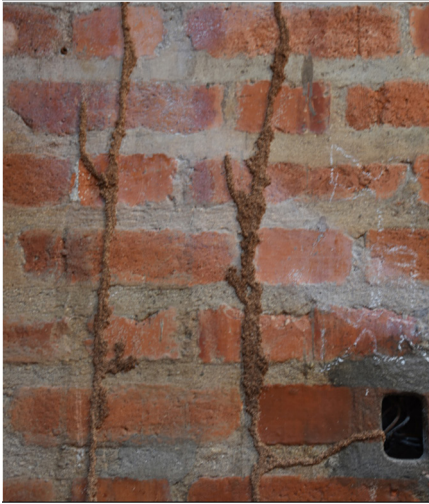
ANÁLISIS DE PATOLOGÍAS DE ALTERACIÓN Y DEGRADACIÓN	
<b>Nombre del edificio (objeto) - Lugar</b> ISA - Facultad de Arte Teatral, Cuba	<b>Ficha n.</b> 011
<b>Fecha de levantamiento</b> 3 de diciembre 2019	<b>Nivel de degradación</b> B
<b>Compilador</b> Susanna Caccia Gherardini, Stefania Aimar, Francesco Pisani, Salvatore Zocco	<b>Alteración visual</b> 3
<b>Patología de degradación</b> Colonización biológica	<b>Leyenda de degradaciones y alteraciones</b>

<b>Alternativas léxicas</b> Ataque biológico <b>Material afectado</b> Ladrillo, mortero y hormigón <b>Extensión</b> Se produce de forma difusa en varias zonas del edificio <b>Características ambientales</b> Interior
<b>Descripción del fenómeno</b> Presencia de plagas.	
<b>Causas</b> Descuido.	
<b>Descripción sintética del procedimiento de intervención</b> Por definir.	
<b>Notas y referencia bibliográficas</b> ICOMOS-ISCS, <i>Illustrated glossary on stone deterioration patterns</i> , Champigny/Marne (France), Ateliers 30 Impression 2008. Commissione Tecnica UNI, <i>UNI 11182. Beni culturali. Materiali lapidei naturali ed artificiali. Descrizione della forma di alterazione - Termini e definizioni</i> , Aprile 2006.

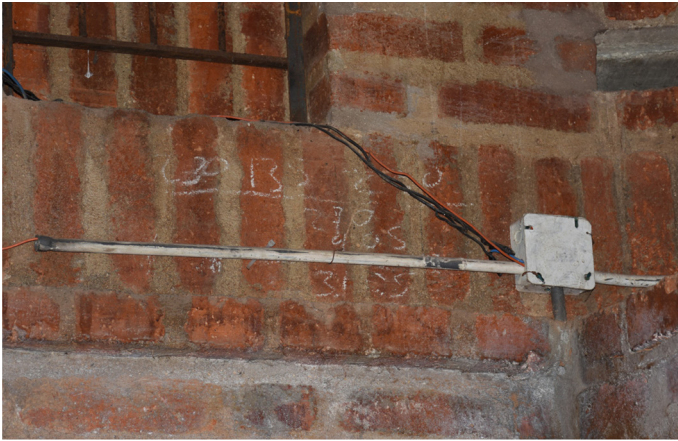
ANÁLISIS DE PATOLOGÍAS DE ALTERACIÓN Y DEGRADACIÓN	
<b>Nombre del edificio (objeto) - Lugar</b> ISA - Facultad de Arte Teatral, Cuba	<b>Ficha n.</b> 012
<b>Fecha de levantamiento</b> 3 de diciembre 2019	<b>Nivel de degradación</b> B
<b>Compilador</b> Susanna Caccia Gherardini, Stefania Aimar, Francesco Pisani, Salvatore Zocco	<b>Alteración visual</b> 2
<b>Patología de degradación</b> Degrado antrópico	<b>Leyenda de degradaciones y alteraciones</b>

<b>Alternativas léxicas</b>
	<b>Material afectado</b> Ladrillo, mortero y hormigón
	<b>Extensión</b> Se produce de forma difusa en varias zonas del edificio
	<b>Características ambientales</b> Externo e interior
<b>Descripción del fenómeno</b> Presencia de instalaciones abandonadas.	
<b>Causas</b> Descuido.	
<b>Descripción sintética del procedimiento de intervención</b> Por definir.	
<b>Notas y referencia bibliográficas</b> ICOMOS-ISCS, <i>Illustrated glossary on stone deterioration patterns</i> , Champigny/Marne (France), Ateliers 30 Impression 2008. Commissione Tecnica UNI, <i>UNI 11182. Beni culturali. Materiali lapidei naturali ed artificiali. Descrizione della forma di alterazione - Termini e definizioni</i> , Aprile 2006.

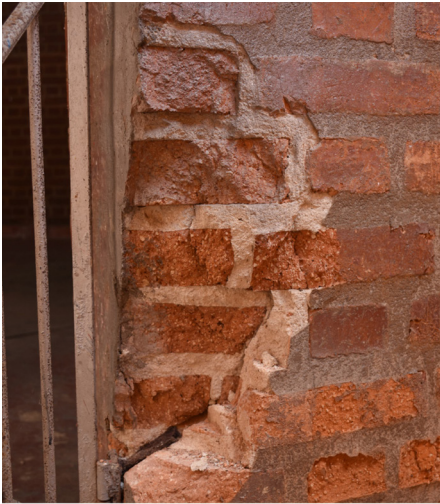
ANÁLISIS DE PATOLOGÍAS DE ALTERACIÓN Y DEGRADACIÓN					
<b>Nombre del edificio (objeto) - Lugar</b> ISA - Facultad de Arte Teatral, Cuba	<b>Ficha n.</b> 013				
<b>Fecha de levantamiento</b> 3 de diciembre 2019	<b>Nivel de degradación</b> <table border="1" style="width: 100%; text-align: center;"> <tr> <td style="width: 33%;"></td> <td style="width: 33%;">B</td> <td style="width: 33%;"></td> </tr> </table>		B		
	B				
<b>Compilador</b> Susanna Caccia Gherardini, Stefania Aimar, Francesco Pisani, Salvatore Zocco	<b>Alteración visual</b> <table border="1" style="width: 100%; text-align: center;"> <tr> <td style="width: 25%;">2</td> <td style="width: 25%;"></td> <td style="width: 25%;"></td> <td style="width: 25%;"></td> </tr> </table>	2			
2					
<b>Patología de degradación</b> Pérdida de material	<b>Leyenda de degradaciones y alteraciones</b> <div style="text-align: center; margin-top: 10px;">

Daño mecánico				
	<b>Material afectado</b> Ladrillo y mortero				
	<b>Extensión</b> Se produce de forma puntual en varias zonas del edificio.				
	<b>Características ambientales</b> Exterior e interior.				
	<b>Descripción del fenómeno</b> Pérdida de material por eliminación de elementos.				
<b>Causas</b> Intervención humana.					
<b>Descripción sintética del procedimiento de intervención</b> Por definir.					
<b>Notas y referencia bibliográficas</b> ICOMOS-ISCS, <i>Illustrated glossary on stone deterioration patterns</i> , Champigny/Marne (France), Ateliers 30 Impression 2008. Commissione Tecnica UNI, <i>UNI 11182. Beni culturali. Materiali lapidei naturali ed artificiali. Descrizione della forma di alterazione - Termini e definizioni</i> , Aprile 2006.

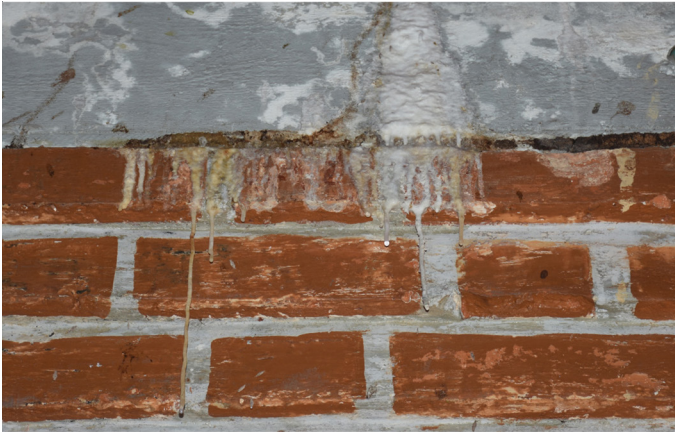
ANÁLISIS DE PATOLOGÍAS DE ALTERACIÓN Y DEGRADACIÓN	
<b>Nombre del edificio (objeto) - Lugar</b> ISA - Facultad de Arte Teatral, Cuba	<b>Ficha n.</b> 014
<b>Fecha de levantamiento</b> 3 de diciembre 2019	<b>Nivel de degradación</b> B
<b>Compilador</b> Susanna Caccia Gherardini, Stefania Aimar, Francesco Pisani, Salvatore Zocco	<b>Alteración visual</b> 3
<b>Patología de degradación</b> Concreción	<b>Leyenda de degradaciones y alteraciones</b>

<b>Alternativas léxicas</b> Costra de sal, incrustación
	<b>Material afectado</b> Hormigón y superficie pintada
	<b>Extensión</b> Se produce de forma puntual en varias zonas del edificio
	<b>Características ambientales</b> Exterior e interior
<b>Descripción del fenómeno</b> Formación cristalina blanquecina de espesor y dureza variables.	
<b>Causas</b> Infiltración de agua, humedad.	
<b>Descripción sintética del procedimiento de intervención</b> Por definir.

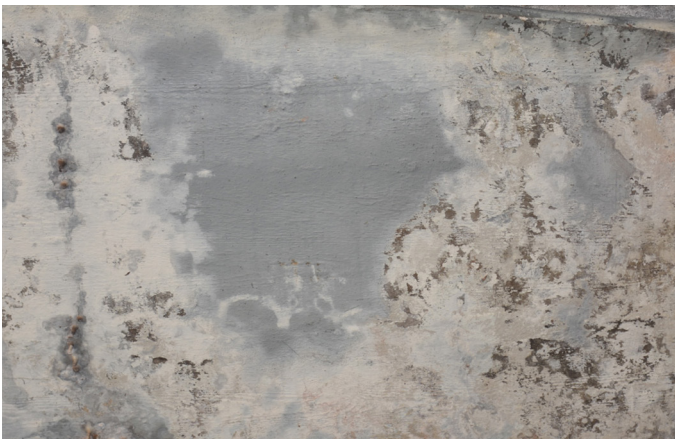
ANÁLISIS DE PATOLOGÍAS DE ALTERACIÓN Y DEGRADACIÓN					
<b>Nombre del edificio (objeto) - Lugar</b> ISA - Facultad de Arte Teatral, Cuba	<b>Ficha n.</b> 015				
<b>Fecha de levantamiento</b> 3 de diciembre 2019	<b>Nivel de degradación</b> <table border="1" style="width: 100%; text-align: center;"> <tr> <td style="width: 33%;"></td> <td style="width: 33%;">B</td> <td style="width: 33%;"></td> </tr> </table>		B		
	B				
<b>Compilador</b> Susanna Caccia Gherardini, Stefania Aimar, Francesco Pisani, Salvatore Zocco	<b>Alteración visual</b> <table border="1" style="width: 100%; text-align: center;"> <tr> <td style="width: 25%;"></td> <td style="width: 25%;">3</td> <td style="width: 25%;"></td> <td style="width: 25%;"></td> </tr> </table>		3		
	3				
<b>Patología de degradación</b> Eflorescencia	<b>Leyenda de degradaciones y alteraciones</b>

<b>Alternativas léxicas</b> Cristalización de la sal <b>Material afectado</b> Ladrillo, mortero y hormigón armado <b>Extensión</b> Se produce de forma puntual en varias zonas del edificio <b>Características ambientales</b> Exterior e interior

<b>Descripción del fenómeno</b> Formación de una sustancia blanquecina de aspecto cristalino o pulverulento o filamentosos.					
<b>Causas</b> Presencia de humedad, emigración de agua/humedad al sustrato, cristalización de sales solubles.					
<b>Descripción sintética del procedimiento de intervención</b> Pendiente de análisis de laboratorio para identificar la intervención adecuada.					
<b>Notas y referencia bibliográficas</b> ICOMOS-ISCS, <i>Illustrated glossary on stone deterioration patterns</i> , Champigny/Marne (France), Ateliers 30 Impression 2008. Commissione Tecnica UNI, <i>UNI 11182. Beni culturali. Materiali lapidei naturali ed artificiali. Descrizione della forma di alterazione - Termini e definizioni</i> , Aprile 2006.

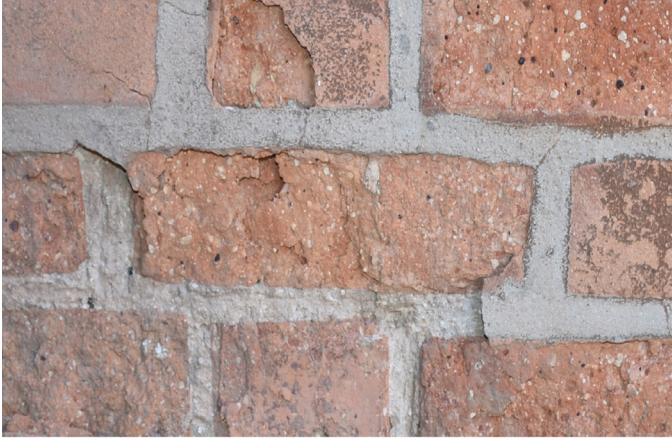
ANÁLISIS DE PATOLOGÍAS DE ALTERACIÓN Y DEGRADACIÓN	
<b>Nombre del edificio (objeto) - Lugar</b> ISA - Facultad de Arte Teatral, Cuba	<b>Ficha n.</b> 016
<b>Fecha de levantamiento</b> 3 de diciembre 2019	<b>Nivel de degradación</b> C
<b>Compilador</b> Susanna Caccia Gherardini, Stefania Aimar, Francesco Pisani, Salvatore Zocco	<b>Alteración visual</b> 4
<b>Patología de degradación</b> Descamación	<b>Leyenda de degradaciones y alteraciones</b>

<b>Alternativas léxicas</b> Exfoliación <b>Material afectado</b> Ladrillo <b>Extensión</b> Se produce de forma difusa en las paredes <b>Características ambientales</b> Interior y exterior
<b>Descripción del fenómeno</b> Degradación que se manifiesta por el desprendimiento parcial de escamas de forma irregular y de grosor desigual. Debajo hay eflorescencias y a veces colonización biológica.	
<b>Causas</b> Factores climáticos, variaciones de temperatura, presencia de sales solubles, etc.

<b>Descripción sintética del procedimiento de intervención</b> Pendiente de análisis de laboratorio para identificar la intervención adecuada.	
<b>Notas y referencia bibliográficas</b> ICOMOS-ISCS, <i>Illustrated glossary on stone deterioration patterns</i> , Champigny/Marne (France), Ateliers 30 Impression 2008. Commissione Tecnica UNI, <i>UNI 11182. Beni culturali. Materiali lapidei naturali ed artificiali. Descrizione della forma di alterazione - Termini e definizioni</i> , Aprile 2006.

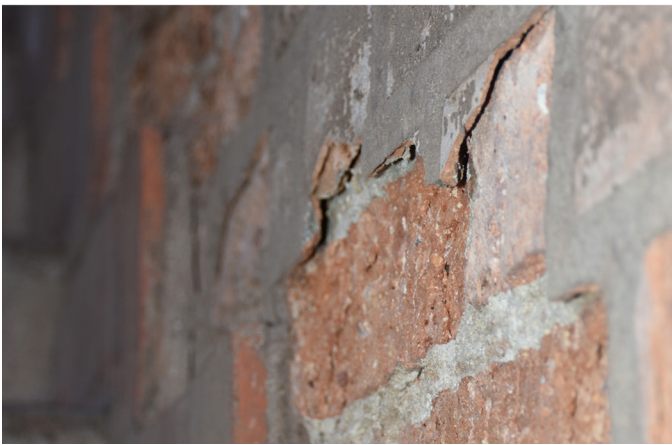
ANÁLISIS DE PATOLOGÍAS DE ALTERACIÓN Y DEGRADACIÓN	
<b>Nombre del edificio (objeto) - Lugar</b> ISA - Facultad de Arte Teatral, Cuba	<b>Ficha n.</b> 017
<b>Fecha de levantamiento</b> 3 de diciembre 2019	<b>Nivel de degradación</b> B
<b>Compilador</b> Susanna Caccia Gherardini, Stefania Aimar, Francesco Pisani, Salvatore Zocco	<b>Alteración visual</b> 3
<b>Patología de degradación</b> Desprendimiento	<b>Leyenda de degradaciones y alteraciones</b>

<b>Alternativas léxicas</b> Delaminación, exfoliación <b>Material afectado</b> Mortero de cemento <b>Extensión</b> Se produce de forma difusa en las conexiones <b>Características ambientales</b> Exterior e interior
<b>Descripción del fenómeno</b> Discontinuidad entre las capas del material, tanto entre sí como con respecto al sustrato, precede a la caída de las capas.	
<b>Causas</b> composición del mortero que no es compatible con el mortero existente, migración de humedad en el sustrato, formación de subflorescencia, errores de procedimiento, etc.

<b>Descripción sintética del procedimiento de intervención</b> Pendiente de análisis de laboratorio para identificar la intervención adecuada.	
<b>Notas y referencia bibliográficas</b> ICOMOS-ISCS, <i>Illustrated glossary on stone deterioration patterns</i> , Champigny/Marne (France), Ateliers 30 Impression 2008. Commissione Tecnica UNI, <i>UNI 11182. Beni culturali. Materiali lapidei naturali ed artificiali. Descrizione della forma di alterazione - Termini e definizioni</i> , Aprile 2006.

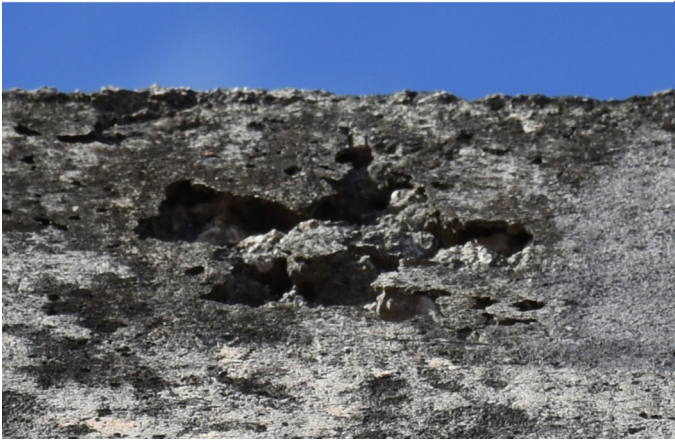
ANÁLISIS DE PATOLOGÍAS DE ALTERACIÓN Y DEGRADACIÓN	
<b>Nombre del edificio (objeto) - Lugar</b> ISA - Facultad de Arte Teatral, Cuba	<b>Ficha n.</b> 018
<b>Fecha de levantamiento</b> 3 de diciembre 2019	<b>Nivel de degradación</b> B
<b>Compilador</b> Susanna Caccia Gherardini, Stefania Aimar, Francesco Pisani, Salvatore Zocco	<b>Alteración visual</b> 3
<b>Patología de degradación</b> Nido de grava	<b>Leyenda de degradaciones y alteraciones</b>

<b>Alternativas léxicas</b>
	<b>Material afectado</b> Conglomerado de hormigón
	<b>Extensión</b> Se produce de manera puntual en estructuras de hormigón armado
	<b>Características ambientales</b> Exterior e interior
<b>Descripción del fenómeno</b> Espacios vacíos que quedan en el hormigón debido a la falta de mortero que rellena los espacios entre los agregados superficiales.	
<b>Causas</b> Errores de montaje.	
<b>Descripción sintética del procedimiento de intervención</b> Por definir.

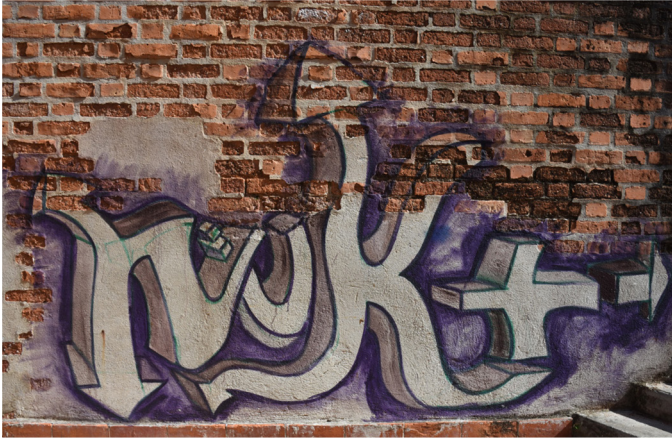
ANÁLISIS DE PATOLOGÍAS DE ALTERACIÓN Y DEGRADACIÓN	
<b>Nombre del edificio (objeto) - Lugar</b> ISA - Facultad de Arte Teatral, Cuba	<b>Ficha n.</b> 019
<b>Fecha de levantamiento</b> 3 de diciembre 2019	<b>Nivel de degradación</b> A
<b>Compilador</b> Susanna Caccia Gherardini, Stefania Aimar, Francesco Pisani, Salvatore Zocco	<b>Alteración visual</b>
<b>Patología de degradación</b> Grafiti	<b>Leyenda de degradaciones y alteraciones</b>

<b>Material afectado</b> Ladrillo y revoque de mortero
	<b>Extensión</b> Se produce de forma puntual en varias áreas del edificio
	<b>Características ambientales</b> Exterior e interior
<b>Descripción del fenómeno</b> Degradación antrópica llevada a cabo con pintura y spray.	
<b>Causas</b> Vandalismo antrópico.	
<b>Descripción sintética del procedimiento de intervención</b> Por definir.

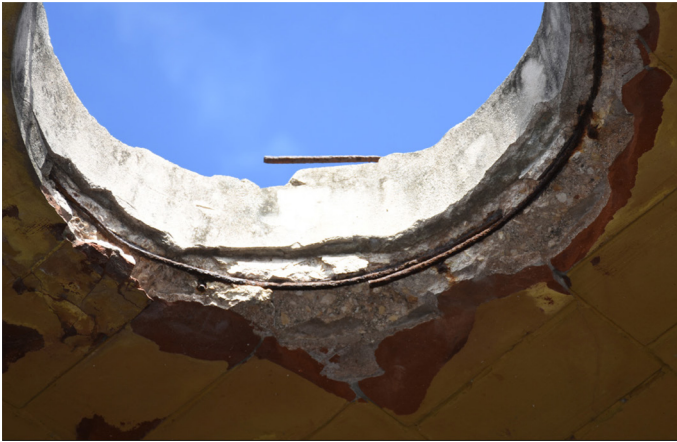
ANÁLISIS DE PATOLOGÍAS DE ALTERACIÓN Y DEGRADACIÓN	
<b>Nombre del edificio (objeto) - Lugar</b> ISA - Facultad de Arte Teatral, Cuba	<b>Ficha n.</b> 020
<b>Fecha de levantamiento</b> 3 de diciembre 2019	<b>Nivel de degradación</b> B
<b>Compilador</b> Susanna Caccia Gherardini, Stefania Aimar, Francesco Pisani, Salvatore Zocco	<b>Alteración visual</b> 3
<b>Patología de degradación</b> Desprendimiento	<b>Leyenda de degradaciones y alteraciones</b>

<b>Alternativas léxicas</b> Despegue, pérdida de material <b>Material afectado</b> Hormigón armado <b>Extensión</b> Puntual <b>Características ambientales</b> Interior y exterior
<b>Descripción del fenómeno</b> Pérdida de elementos tridimensionales debido a la corrosión de las barras.	
<b>Causas</b> Carbonización de las barras de refuerzo.	
<b>Descripción sintética del procedimiento de intervención</b> Por definir.	
<b>Notas y referencia bibliográficas</b> C. di Biase (a cura di), <i>Il degrado del calcestruzzo nell'architettura del Novecento</i> , Maggioli Editore 2009.

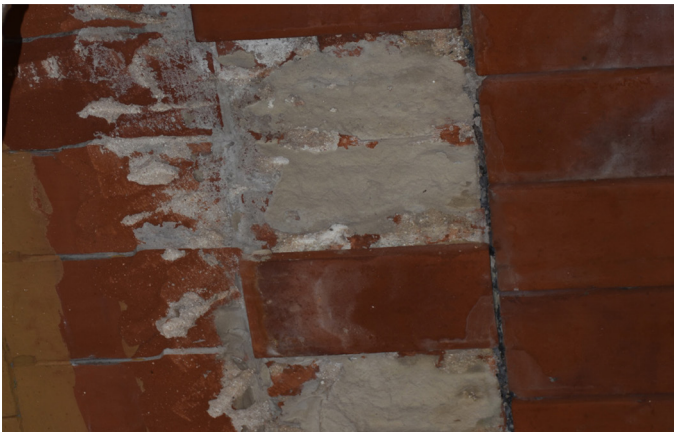
ANÁLISIS DE PATOLOGÍAS DE ALTERACIÓN Y DEGRADACIÓN		
<b>Nombre del edificio (objeto) - Lugar</b> ISA - Facultad de Arte Teatral, Cuba	<b>Ficha n.</b> 021	
<b>Fecha de levantamiento</b> 3 de diciembre 2019	<b>Nivel de degradación</b> B	
<b>Compilador</b> Susanna Caccia Gherardini, Stefania Aimar, Francesco Pisani, Salvatore Zocco	<b>Alteración visual</b> 2	
<b>Patología de degradación</b> Pérdida de componentes	<b>Leyenda de degradaciones y alteraciones</b>

<b>Material afectado</b> Ladrillo	
	<b>Extensión</b> se presenta de forma puntual en bovedas tabicadas	
	<b>Características ambientales</b> Interior	
	<b>Descripción del fenómeno</b> Pérdida de uno o varios componentes.	
	<b>Causas</b> Instalación incorrecta e infiltración.	
<b>Descripción sintética del procedimiento de intervención</b> Por definir.		
<b>Notas y referencia bibliográficas</b> ICOMOS-ISCS, <i>Illustrated glossary on stone deterioration patterns</i> , Champigny/Marne (France), Ateliers 30 Impression 2008. Commissione Tecnica UNI, <i>UNI 11182. Beni culturali. Materiali lapidei naturali ed artificiali. Descrizione della forma di alterazione - Termini e definizioni</i> , Aprile 2006.

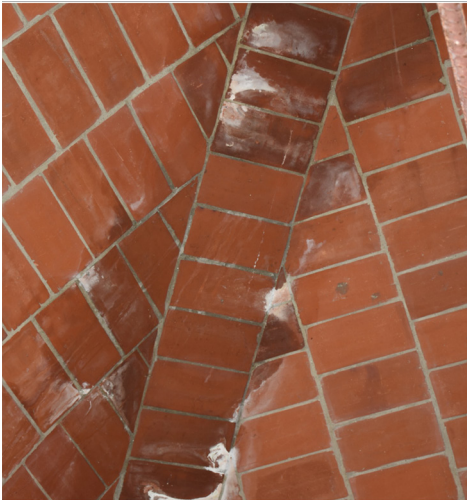
ANÁLISIS DE PATOLOGÍAS DE ALTERACIÓN Y DEGRADACIÓN	
<b>Nombre del edificio (objeto) - Lugar</b> ISA - Facultad de Arte Teatral, Cuba	<b>Ficha n.</b> 022
<b>Fecha de levantamiento</b> 3 de diciembre 2019	<b>Nivel de degradación</b> B
<b>Compilador</b> Susanna Caccia Gherardini, Stefania Aimar, Francesco Pisani, Salvatore Zocco	<b>Alteración visual</b> 3
<b>Patología de degradación</b> Zona húmeda	<b>Leyenda de degradaciones y alteraciones</b>

<b>Alternativas léxicas</b> Infiltración <b>Material afectado</b> Ladrillo y mortero <b>Extensión</b> Se produce de forma generalizada en cubiertas <b>Características ambientales</b> Interior
<b>Descripción del fenómeno</b> Infiltración de agua de lluvia, presencia de humedad y formación de cristalización de sales.	
<b>Causas</b> Agua de lluvia, problemas de impermeabilización superior.	
<b>Descripción sintética del procedimiento de intervención</b> Por definir.

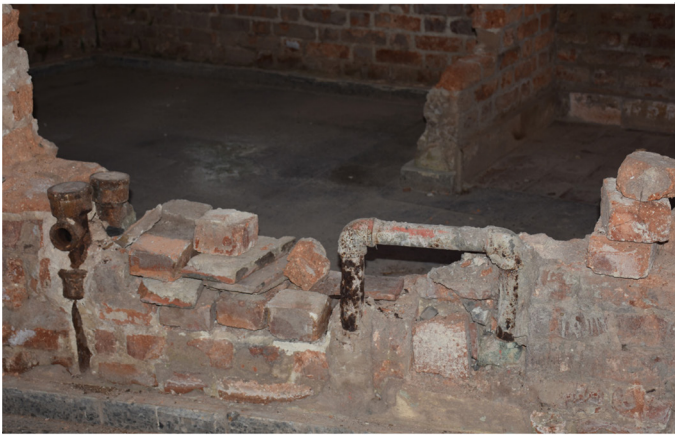
ANÁLISIS DE PATOLOGÍAS DE ALTERACIÓN Y DEGRADACIÓN					
<b>Nombre del edificio (objeto) - Lugar</b> ISA - Facultad de Arte Teatral, Cuba	<b>Ficha n.</b> 023				
<b>Fecha de levantamiento</b> 3 de diciembre 2019	<b>Nivel de degradación</b> <table border="1" style="width: 100%; border-collapse: collapse;"> <tr> <td style="width: 33%;"></td> <td style="width: 33%;"></td> <td style="width: 33%; text-align: center;">C</td> </tr> </table>			C	
		C			
<b>Compilador</b> Susanna Caccia Gherardini, Stefania Aimar, Francesco Pisani, Salvatore Zocco	<b>Alteración visual</b> <table border="1" style="width: 100%; border-collapse: collapse;"> <tr> <td style="width: 25%;"></td> <td style="width: 25%;"></td> <td style="width: 25%; text-align: center;">4</td> <td style="width: 25%;"></td> </tr> </table>			4	
		4			
<b>Patología de degradación</b> Deterioro antrópico	<b>Leyenda de degradaciones y alteraciones</b>

<b>Material afectado</b> Ladrillo y mortero				
	<b>Extensión</b> Se presenta de forma puntual dentro del edificio				
	<b>Características ambientales</b> Interior				
	<b>Descripción del fenómeno</b> Demolición y eliminación de material.				
	<b>Causas</b> Vandalismo.				
<b>Descripción sintética del procedimiento de intervención</b> Por definir.					
<b>Notas y referencia bibliográficas</b> ICOMOS-ISCS, <i>Illustrated glossary on stone deterioration patterns</i> , Champigny/Marne (France), Ateliers 30 Impression 2008. Commissione Tecnica UNI, <i>UNI 11182. Beni culturali. Materiali lapidei naturali ed artificiali. Descrizione della forma di alterazione - Termini e definizioni</i> , Aprile 2006.

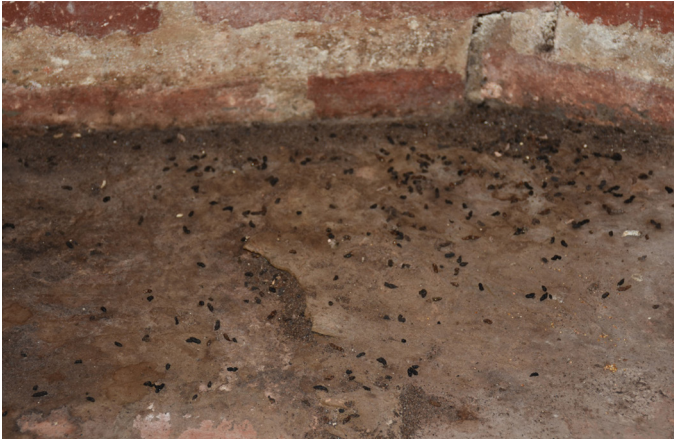
ANÁLISIS DE PATOLOGÍAS DE ALTERACIÓN Y DEGRADACIÓN	
<b>Nombre del edificio (objeto) - Lugar</b> ISA - Facultad de Arte Teatral, Cuba	<b>Ficha n.</b> 024
<b>Fecha de levantamiento</b> 3 de diciembre 2019	<b>Nivel de degradación</b> A
<b>Compilador</b> Susanna Caccia Gherardini, Stefania Aimar, Francesco Pisani, Salvatore Zocco	<b>Alteración visual</b> 1
<b>Patología de degradación</b> Depósito	<b>Leyenda de degradaciones y alteraciones</b>

<b>Alternativas léxicas</b> Acumulación de materia orgánica
	<b>Material afectado</b> Mortero de cemento y ladrillo
	<b>Extensión</b> Muy extendida en diferentes ambientes
	<b>Características ambientales</b> Interior y exterior
<b>Descripción del fenómeno</b> Acumulación de materiales extraños de diversa índole, por ejemplo, guano, excrementos de animales, polvo, tiene un grosor variable y una mala adherencia al sustrato subyacente.	
<b>Causas</b> Deposición seca de materiales orgánicos, falta de mantenimiento.

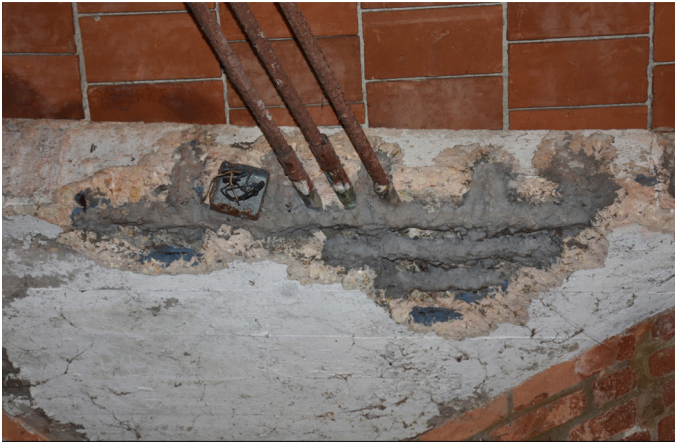
ANÁLISIS DE PATOLOGÍAS DE ALTERACIÓN Y DEGRADACIÓN	
<b>Nombre del edificio (objeto) - Lugar</b> ISA - Facultad de Arte Teatral, Cuba	<b>Ficha n.</b> 025
<b>Fecha de levantamiento</b> 3 de diciembre 2019	<b>Nivel de degradación</b> A
<b>Compilador</b> Susanna Caccia Gherardini, Stefania Aimar, Francesco Pisani, Salvatore Zocco	<b>Alteración visual</b> 5
<b>Patología de degradación</b> Adición incorrecta	<b>Leyenda de degradaciones y alteraciones</b>

<b>Alternativas léxicas</b> Degradación antrópica <b>Material afectado</b> Hormigón armado, mortero de cemento <b>Extensión</b> Se presenta de forma puntual <b>Características ambientales</b> Interior y exterior
<b>Descripción del fenómeno</b> Utilización de materiales diferentes e incompatibles con los originales, pero adheridos a ellos, como los residuos de otras restauraciones e intervenciones incongruentes.	
<b>Causas</b> aAcción antrópica.
