Proyecto de Cooperación Internacional  
**¡Que no baje el telón!**  
Componente B

**Report Focal Point**  
**Febbraio 2020**

**PROGETTO QUE NO BAJE EL TELON**  
**resoconto giornaliero**

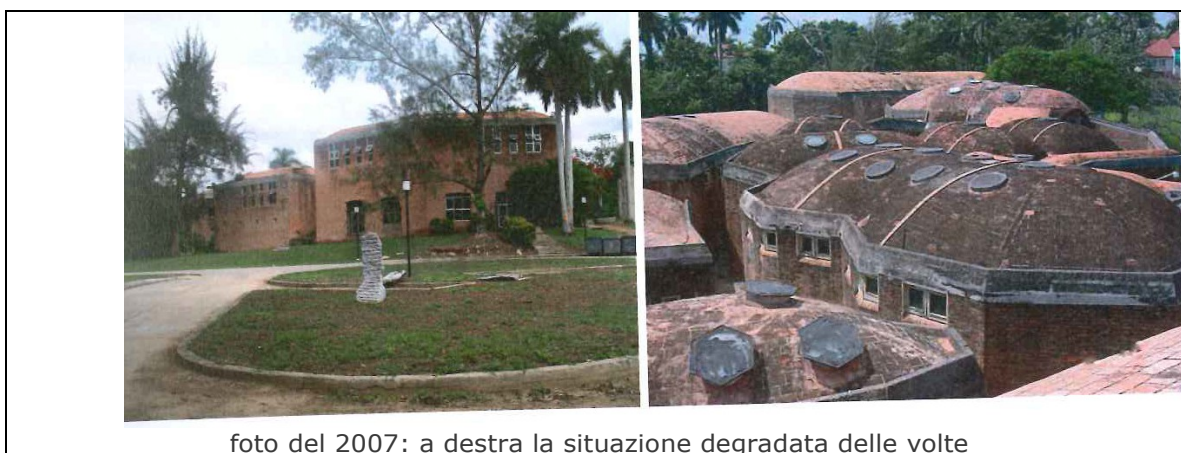
foto del 2007: a destra la situazione degradata delle volte

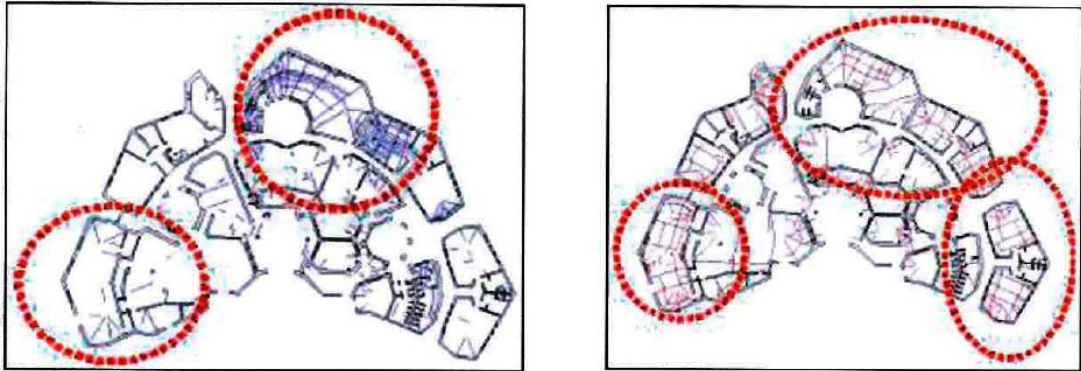
In conclusione sono stati indicati come cause delle lesioni delle volte i sovraccarichi accidentali, dovuti alla presenza di piante e al malfunzionamento del sistema di deflusso delle acque meteoriche a cui si è aggiunta l'eccessiva porosità dei materiali, e l'assenza di giunti di dilatazione che, in presenza di temperature elevate, ha determinato la deformazione del materiale ceramico e le conseguenti discontinuità fisiche nelle coperture ogni 40-50 cm.

volte maggiormente lesionate in estradosse e in intradosso  
(relazione Quevedo, 2008)

*nel caso specifico della bóveda catalana si consiglia l'eliminazione dei sovraccarichi accidentali che negli anni si sono aggiunti sulle coperture (vegetazione, materiale organico, infiltrazioni d'acqua...) e la stesura di prodotti protettivi che evitino ulteriori danni in futuro. A livello strutturale l'intervento più urgente e complesso è quello della creazione di giunti di dilatazione interni alla struttura voltata così da scongiurare la comparsa di nuove lesioni dovute alla deformazione dei laterizi.*

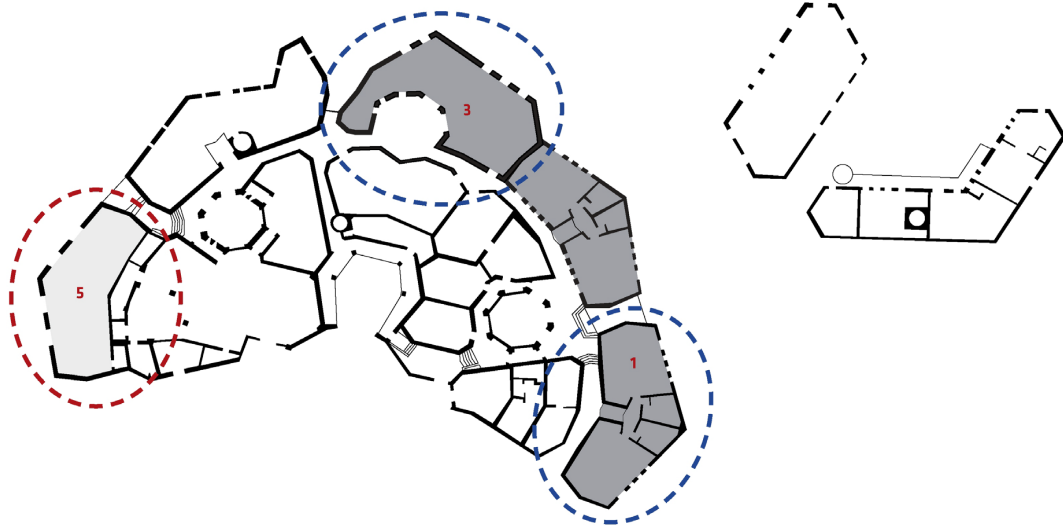
zone intradossali maggiormente lesionate. la zona in grigio a destra corrisponde agli interventi poi interrotti di sostituzione dell'ultimo e del primo folio e presentano allo stato attuale ulteriori degradi dovuti alla interruzione dei lavori, mentre il fatto che sia stata sostituito in parte il folio estradossale e intradossale impedisce al momento una comparazione diretta del rilievo di Quevedo sopra riportato  
(rilievo del quadro fessurativo, Sara Garuglieri, 2020)

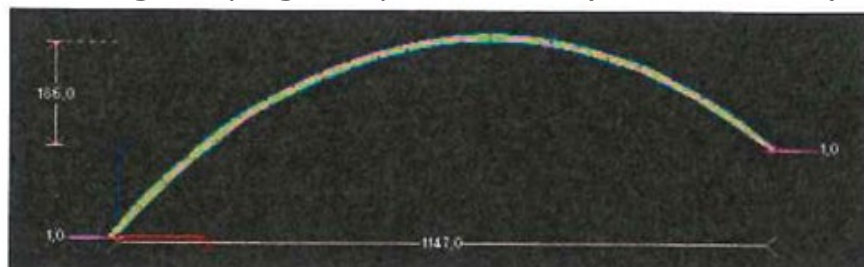
profilo dell'arco ideale. Si noti la differenza delle quote di imposta

L'arco risultò con una curva funicolare interna quasi perfettamente coincidente con l'asse geometrico, dimostrando una corretta concezione strutturale degli anni '60. Le spinte sulle travi di bordo in c.a. furono determinate in kg. 2200 come componente orizzontale e kg. 1700 come componente verticale (profondità dell'arco ideale 1 metro, carico solo a peso proprio). Attraverso il codice di calcolo Straus7 fu poi modellata una porzione di trave di bordo in c.a. e furono applicate le spinte. La conclusione fu che le spinte venivano completamente assorbite dalla trave sì da considerare eccessivamente cautelativa la presenza dei tiranti di

acciaio. Lo studio non prese in considerazione però la distorsione termica delle volte che oggi si sa è la causa principale del deterioro strutturale dei *folii* delle volte. (Si rimanda per eventuali approfondimenti alla relazione di tesi, già consegnata al Prof. Merlo nel 2018).

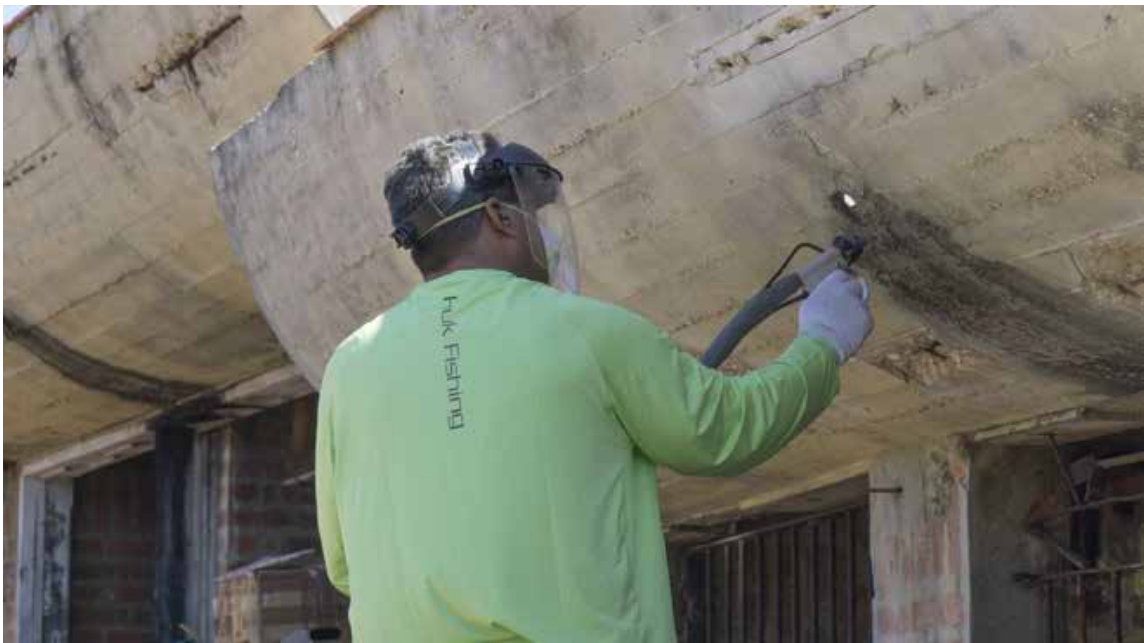
Figura 3:  
Pulitura del colaticcio e delle patine biologiche

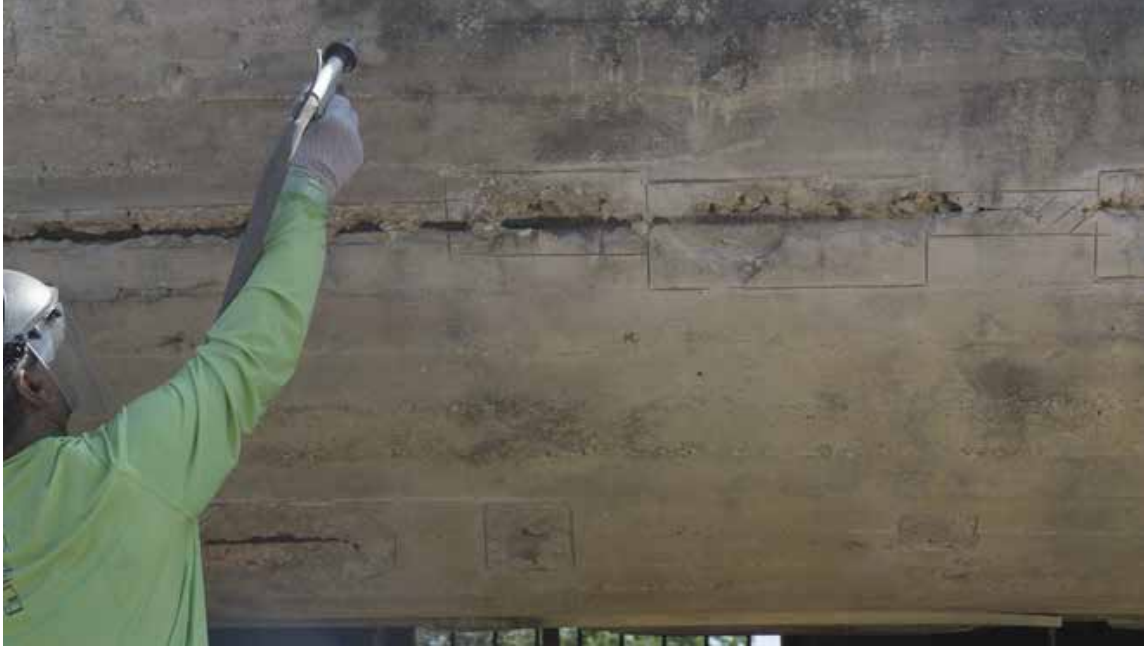
Figura 4:  
Pulitura del colaticcio e delle patine biologiche

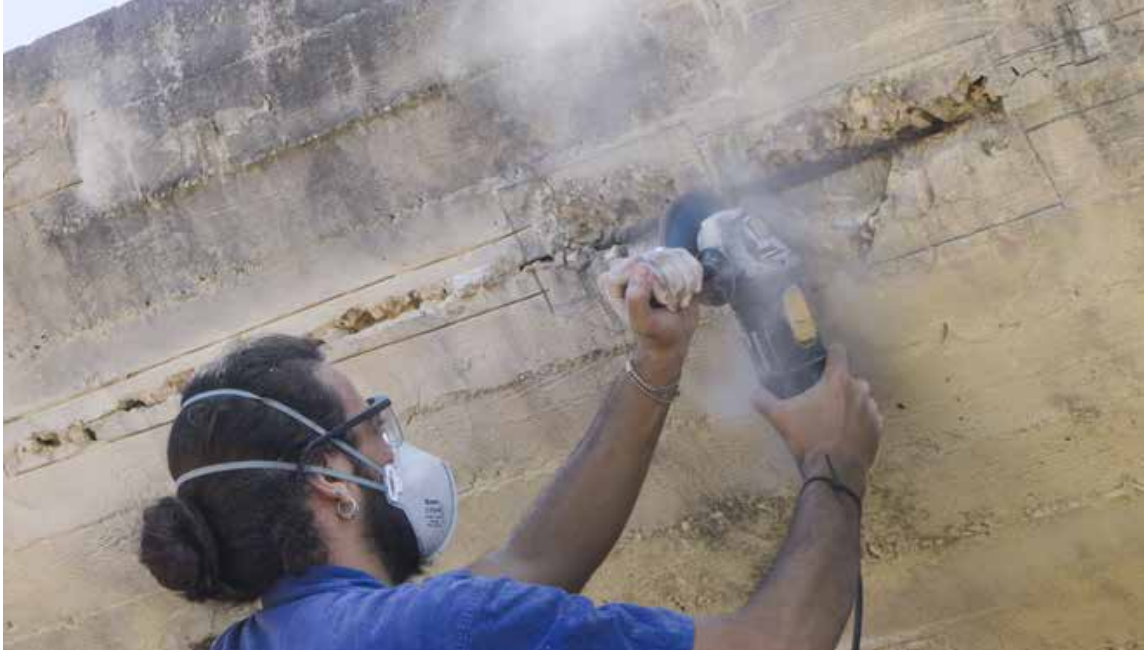
Figura 7:  
Creazione di scassi di vare forme geometriche in corrispondenza dei ferri scoperti

Sono stati eseguiti alcuni scassi geometrici, mediante sega circolare, cercando di scavare intorno al ferro. Tali scassi sono stati eseguiti di varie dimensioni, mediamente rettangolari, al fine di trovare la migliore soluzione estetica valutando la reintegrazione in sovrasquadro.

Dopo una pulitura dalla polvere con aria compressa, è stato applicato sui ferri il **MAPEFER 1K**, diluito nella proporzione di 100 gr di acqua ogni 1/2 kg di polvere mapefer e da stendere in due mani. Necessaria l'attesa di 24 h per l'asciugatura del prodotto.

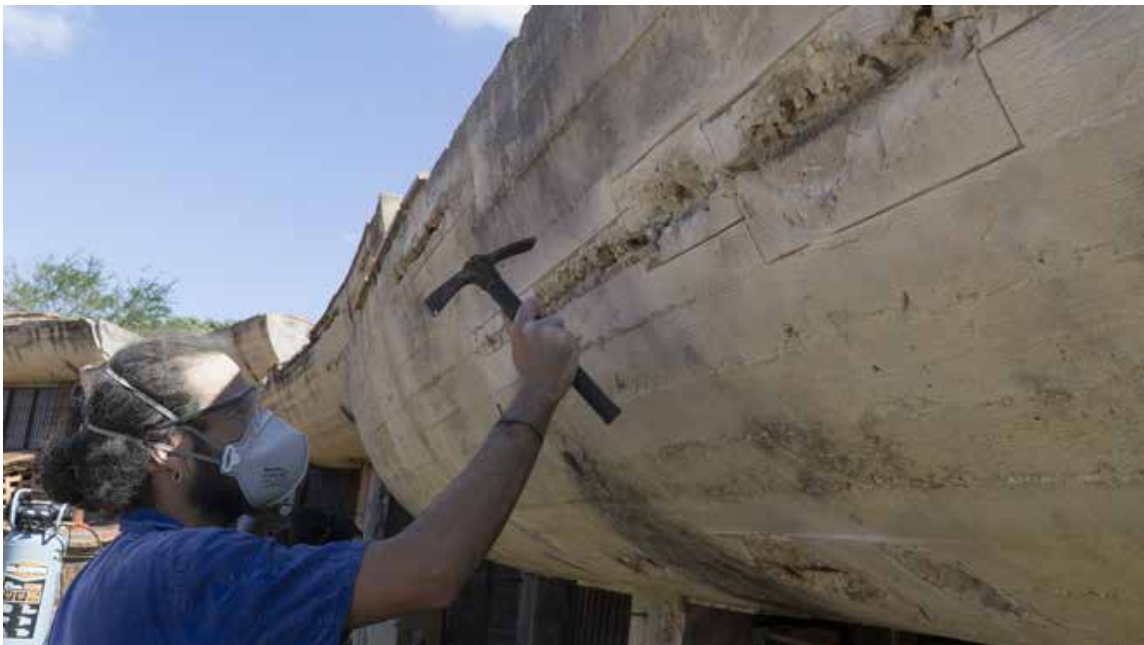
Figura 8:  
Creazione di scassi di vare forme geometriche in corrispondenza dei ferri scoperti

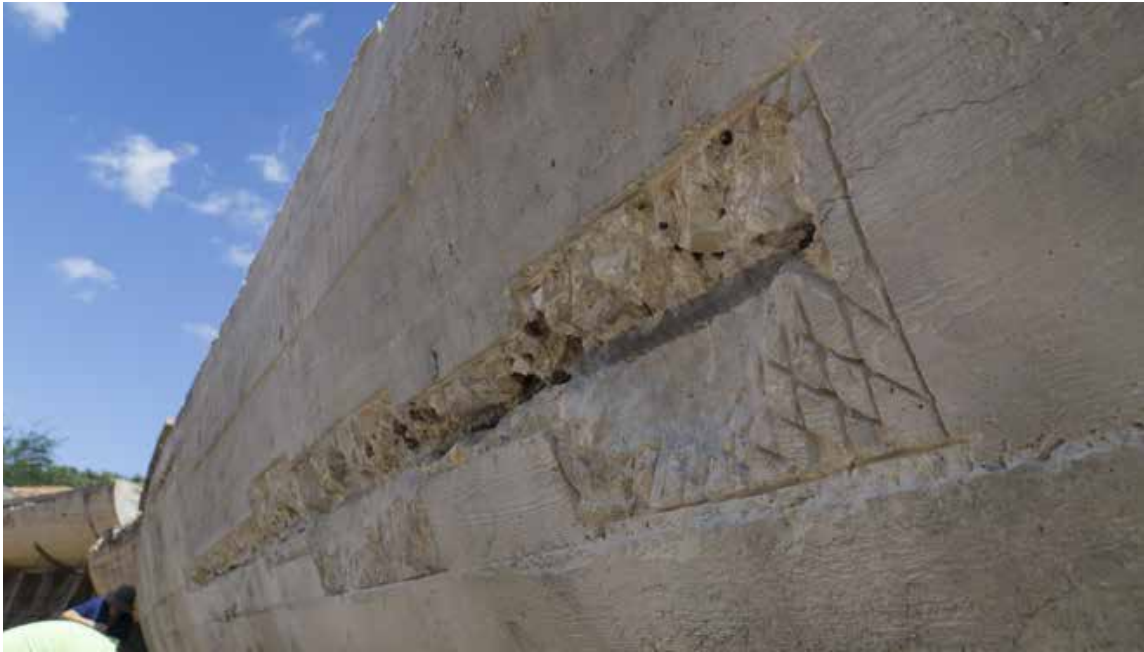
Figura 9:  
Scassi di vare forme geometriche in corrispondenza dei ferri scoperti

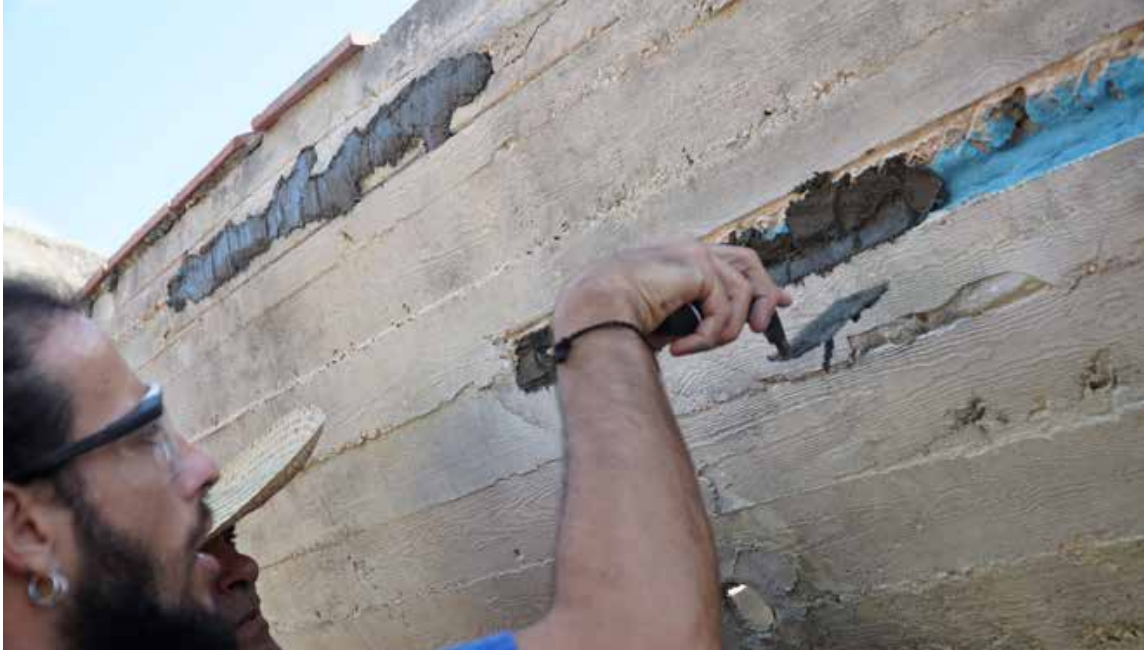
Figura 3:  
Applicazione di Mapegrout T60 Mapei (prima mano)

1. Integrazioni di cemento **MAPEGROUT** (cemento contenente fibre di vetro). Viene stesa la prima mano di Mapegrout “a filo” e rispettando le geometrie tracciate il giorno precedente. La stesura di un'ulteriore mano, in sovrapposizione, è prevista per venerdì 21.

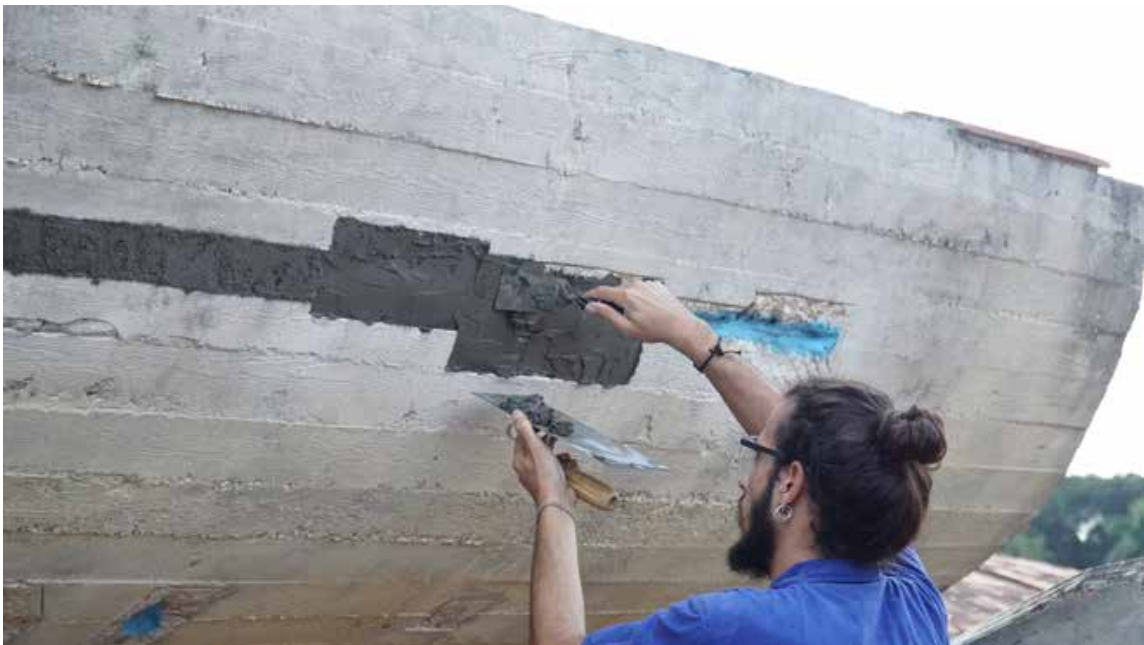
Figura 4:  
Applicazione di Mapegrout T60 Mapei (seconda mano)

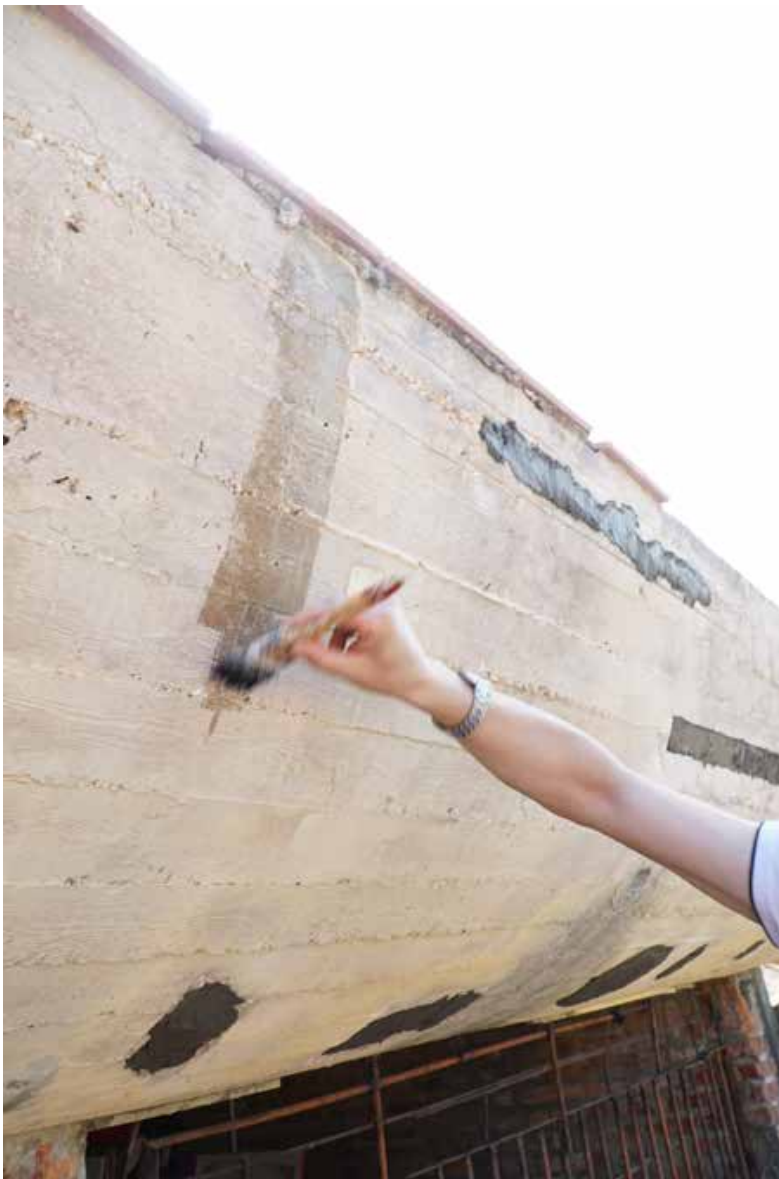
Figura 8:  
Applicazione protettivo  
impermeabilizzante I-Pro-  
tect AS IBIX biocare

2. Stesura del protettivo impermeabilizzante **I-Protect AS IBIX** biocare con garanzia 10 anni per sup. orizzontali e 15 per sup. verticali. Prodotto a Fluoropolimeri senza solvente, prodotto americano utilizzato anche nella Loggia della Pigna in Vaticano. Sempre venerdì verranno effettuate prove con spugnette e pipetta per misurare l'assorbimento.

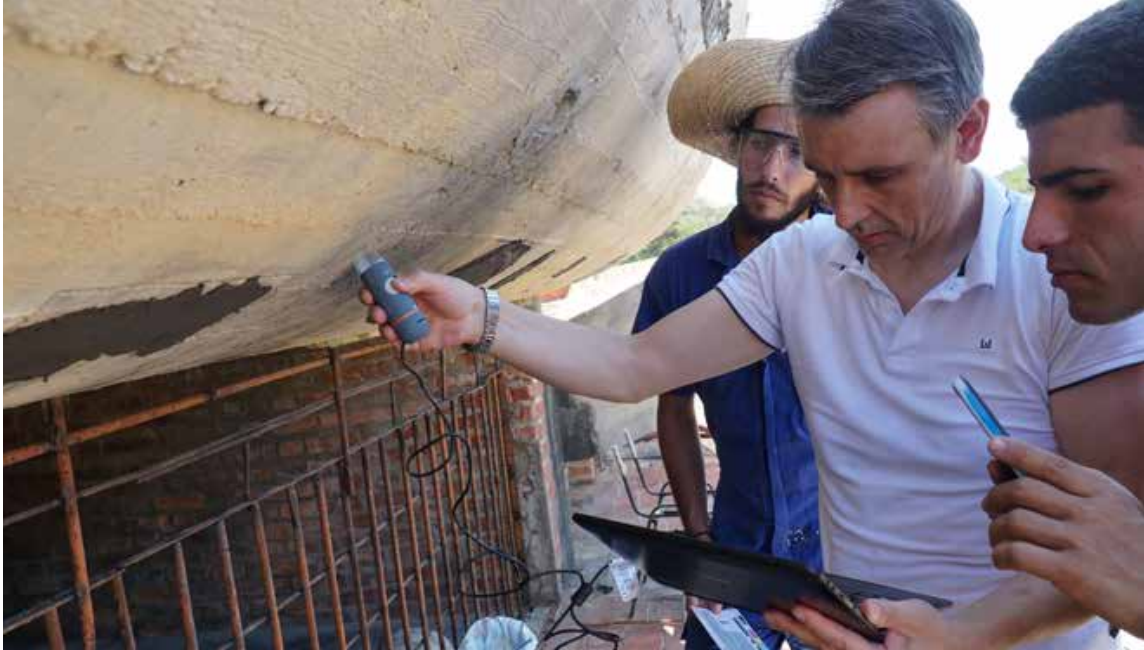
Il microscopio ottico ha rilevato tracce biologiche ancora persistenti dopo la pulitura.

Figura 14:  
Prueba con microscopio ottico

4. Dopo i risultati della prova con microscopio ottico è stato steso un prodotto biocida **Essenzio IBIX biocare**. Venerdì 21 verrà ripetuta la prova con microscopio ottico per verificare se vi siano stati miglioramenti.

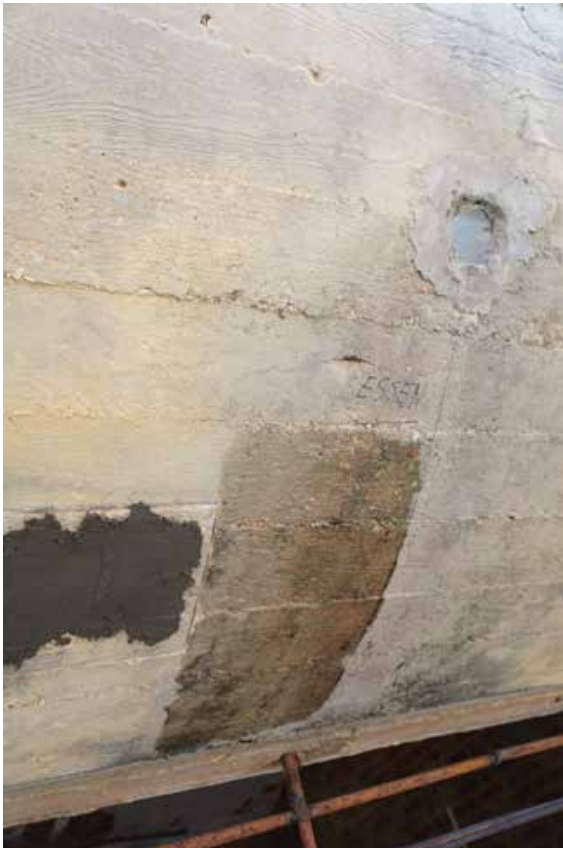
Figura 16:  
Applicazione del biocida essenzio su calcestruzzo già sottoposto a pulitura mediante sabbatura.

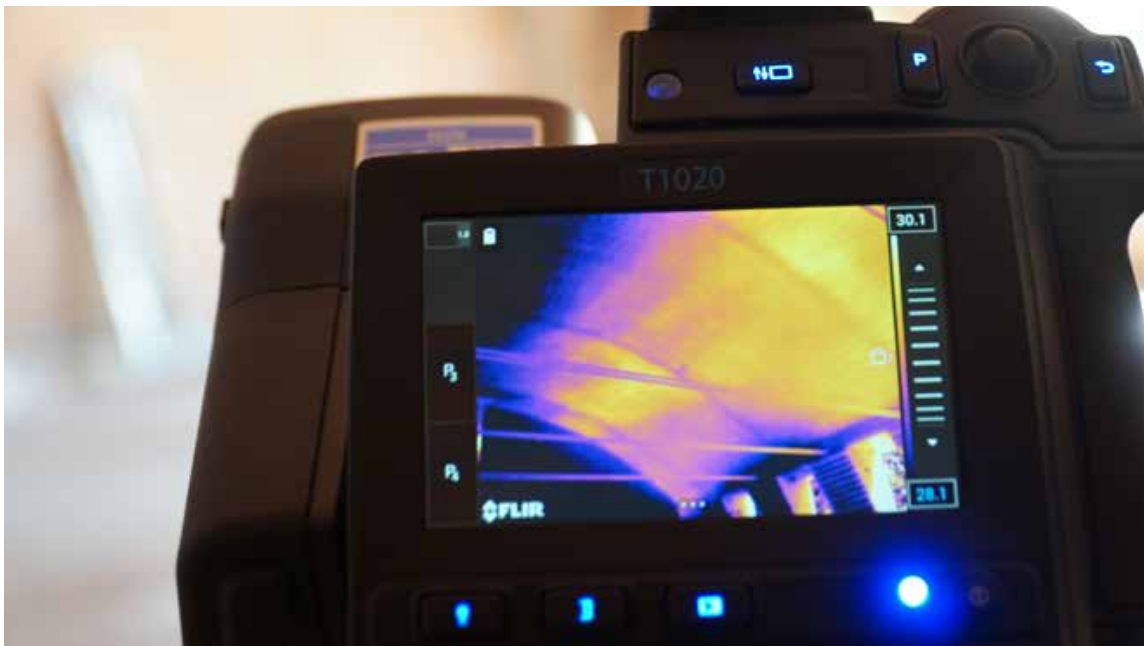
Le prime immagini acquisite riguardano, in comparazione per similitudine di forma, i BLOCCHI 1 e 5. Tali blocchi, secondo la relazione di Quevedo Sotolongo, sono interessati da lesioni in corrispondenza delle volte ma rispettivamente il Blocco 1 è stato interessato da interventi di restauro mentre il Blocco 5 rimane allo stato originale. In entrambi i blocchi si apprezzano elementi all'interno delle volte afferibili a probabili nervature o inserimento di elementi di diverso materiale all'interno delle stesse.

Figura 3:

Immagine termografica su BLOCCO 1.

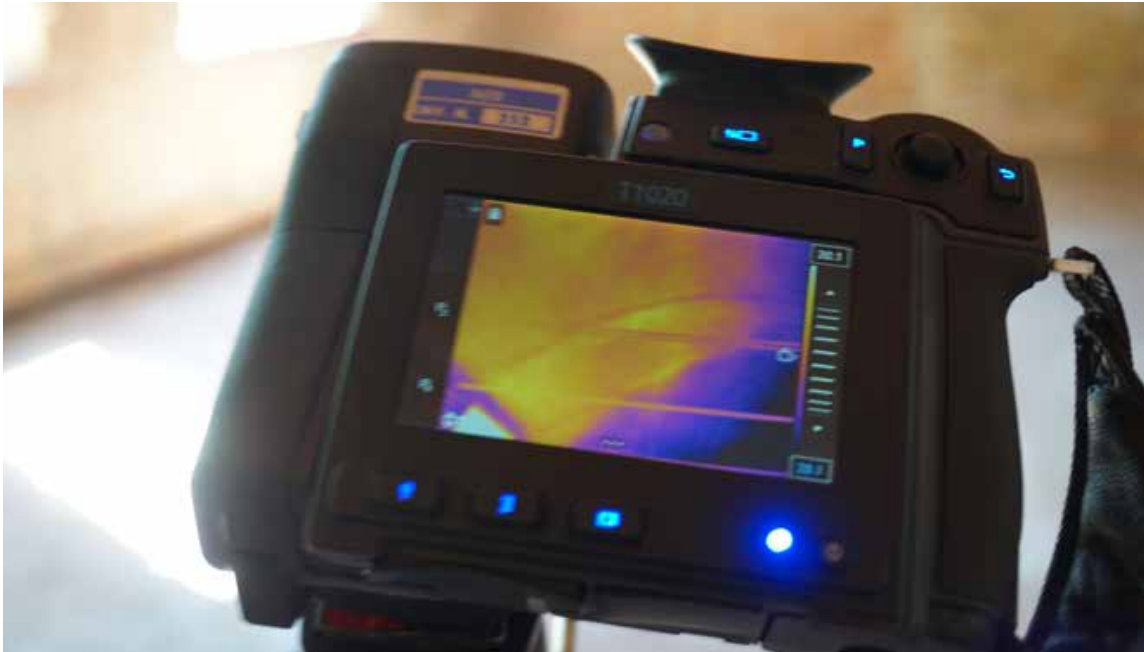
Figura 4:  
Immagine termografica su BLOCCO 1.  
Viene evidenziata la presenza di alcuni elementi “tipo nervature” o ferri sulle volte

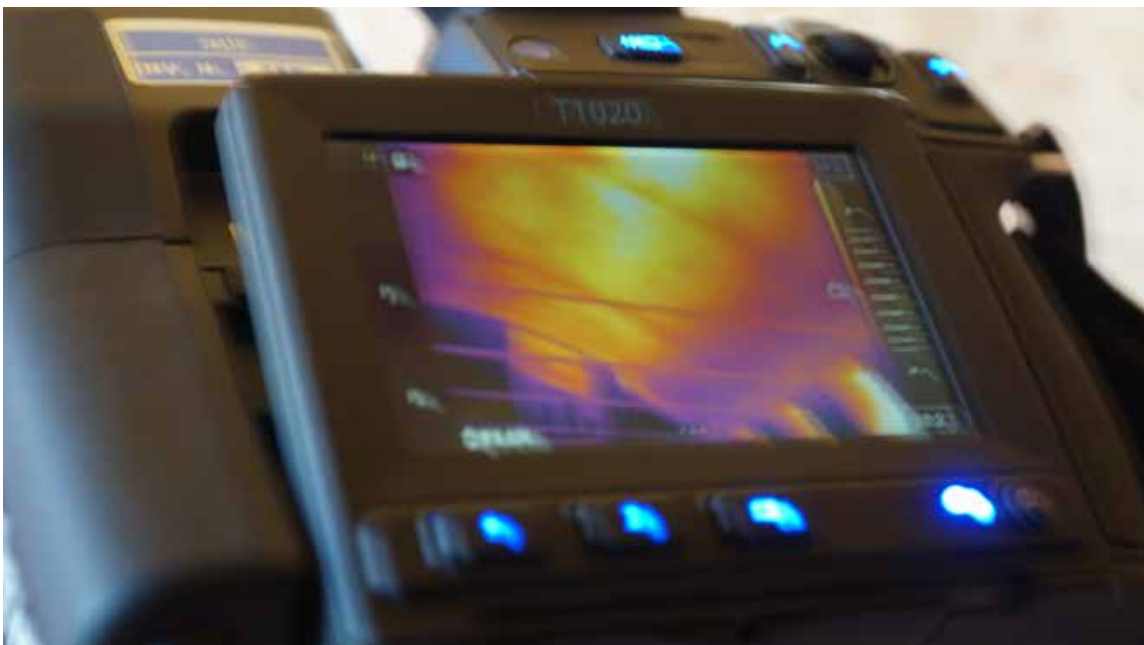
Figura 5:  
Immagine termografica su BLOCCO 5.  
Viene evidenziata la presenza di alcuni elementi “tipo nervature” o ferri sulle volte

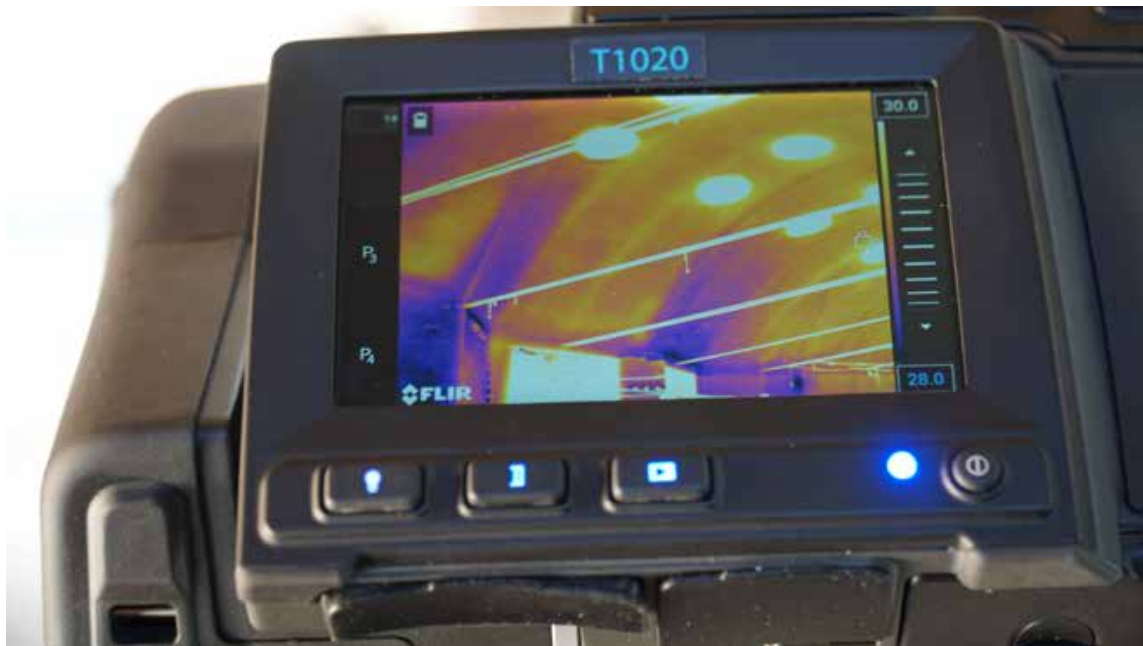
Le verifiche sono continuate in corrispondenza del BLOCCO 11 nel quale sono evidenti gli stessi elementi accoppiati, passanti lateralmente ai lucernai, connessi a loro volta da elementi orizzontali a formare una cerchiatura per il lucernario. Questo sembra confermare la presenza di tali elementi come già illustrati nei piani del '62.

Figura 6:  
Immagine termografica su BLOCCO 11.  
Viene evidenziata la presenza di alcuni elementi “tipo nervature” tangenti ai lucernai.

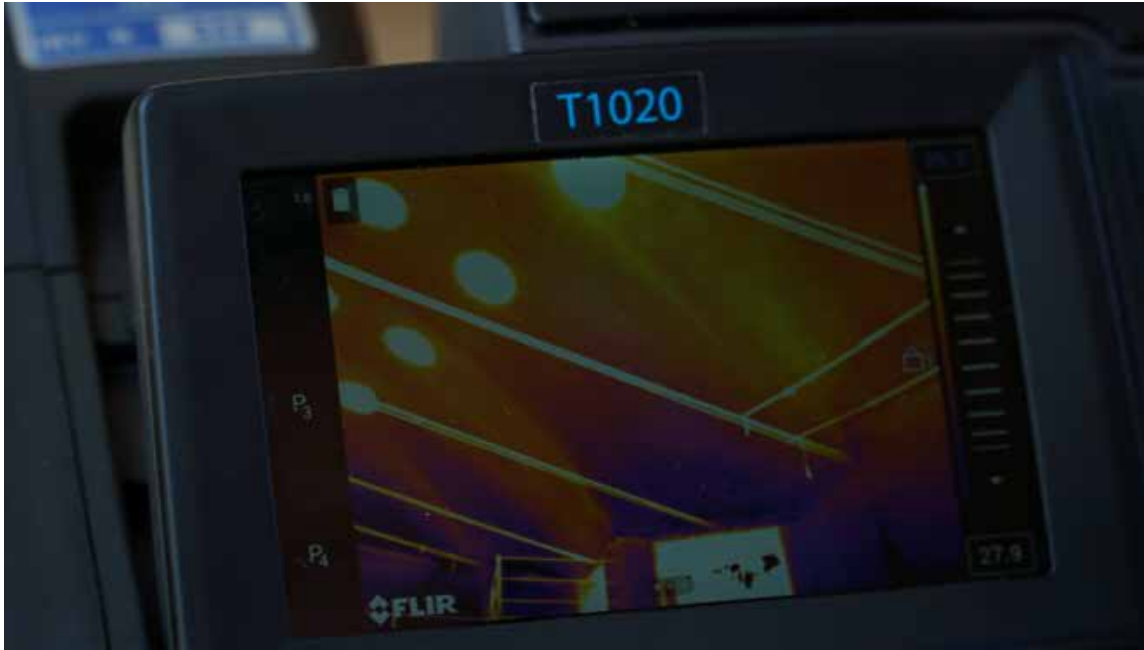
Figura 7:  
Immagine termografica su BLOCCO 11.  
Viene evidenziata la presenza di alcuni elementi “tipo nervature” tangenti ai lucernai.

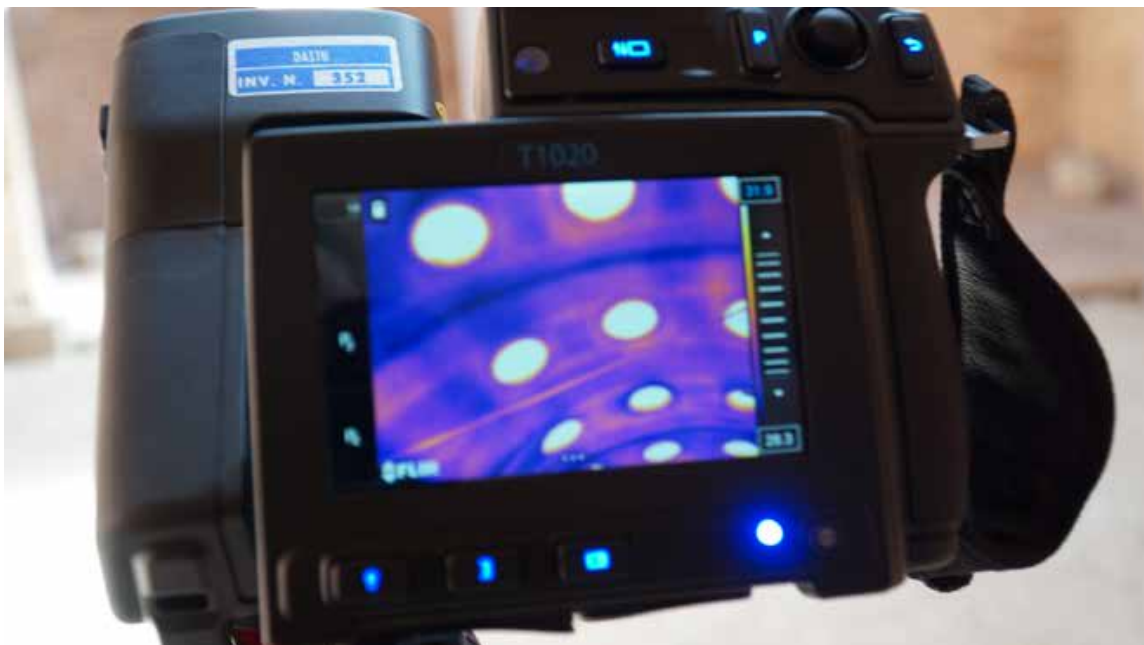
La stessa situazione si ripete anche in corrispondenza del BLOCCO 9.

Figura 8:  
Immagine termografica su BLOCCO 9.  
Viene evidenziata la presenza di alcuni elementi “tipo nervature” tangenti ai lucernai mentre le fascie più scure si trovano in corrispondenza dei filari di mattoni esterni giustapposti alle volte.

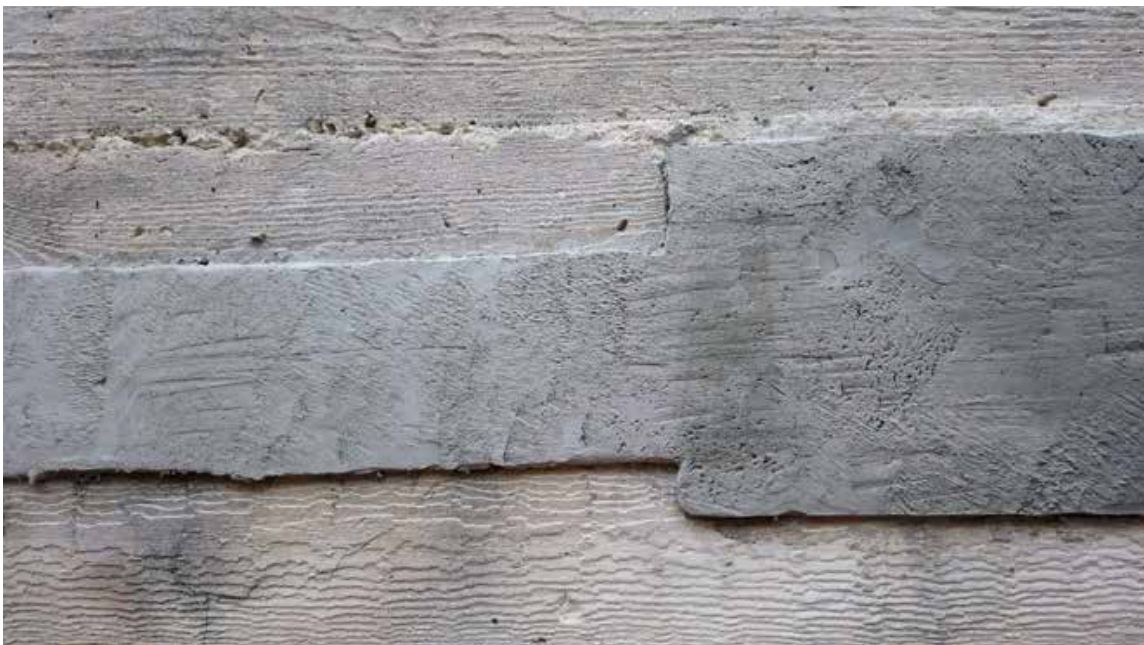
Figura 2:  
Risultato dell'applicazione in sovrasquadro della finitura PLANITOP FINE FINISH Mapei senza COLORITE.
