## ¡Qué no baje el telón!

## Análisis de la inestabilidad

## Detalles estructurales de la construcción

### Conservación, Gestión y Puesta en Valor del Patrimonio Cultural del ISA

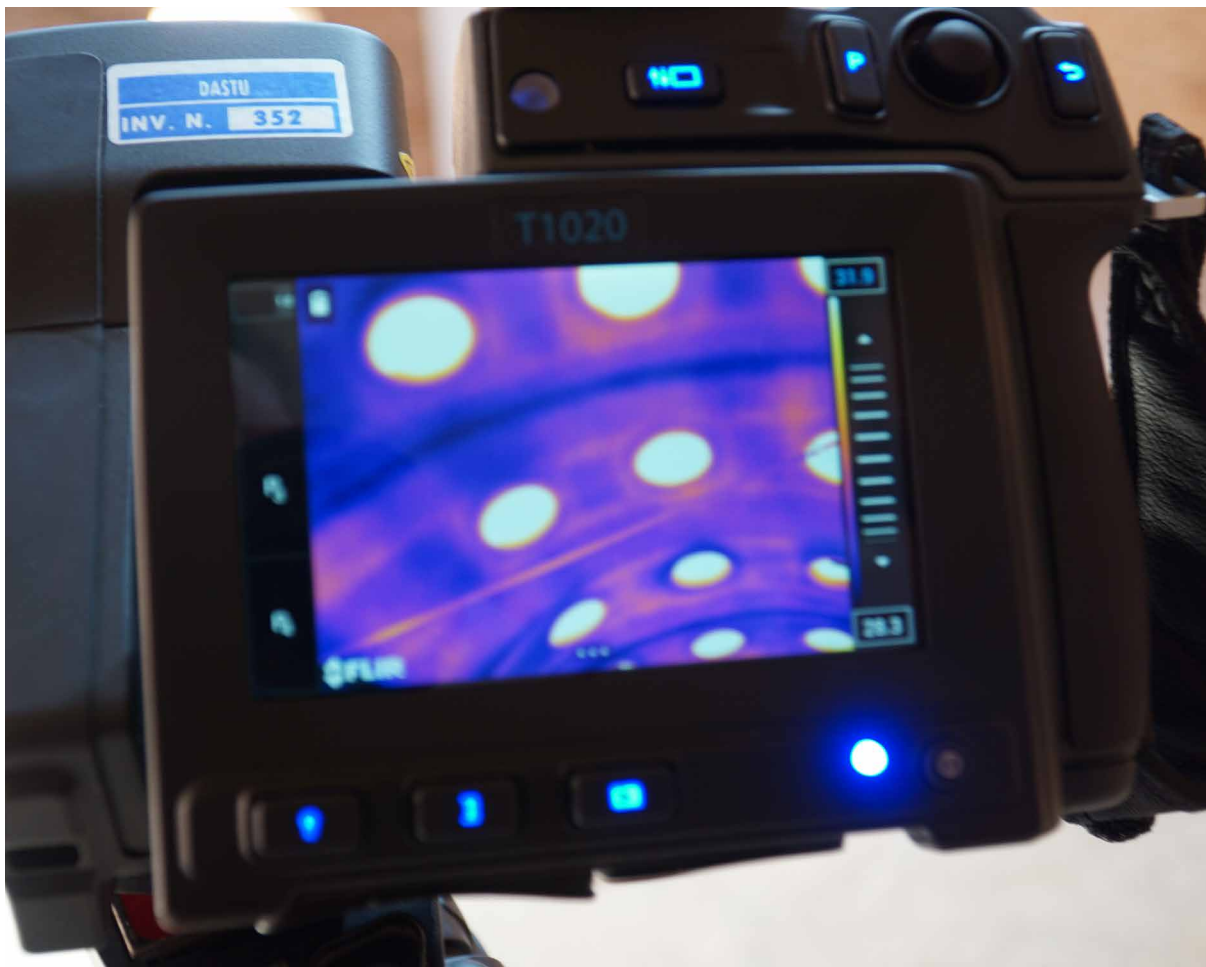
Figura 2 | Sara Garuglieri, imagen termográfica del intradós de la bóveda del “bloque 9” realizada por por el Arq. Luca Valisi del Politécnico de Milán en colaboración con Arch. Garuglieri. De la foto se destacan con colores más claros algunos elementos que sugieren la presencia de costillas tangente a los tragaluces. Las bandas más oscuras visible en la foto identificar en su lugar hileras de ladrillos exteriores yuxtapuestos en los extrados de la bóveda, 19.02.2020.

A partir de estas consideraciones, se tomaron imágenes termográficas de los bloques 1, 9, 5 y 11, que parecen confirmar la presencia de elementos similares a las costillas en los bloques 9 y 11.

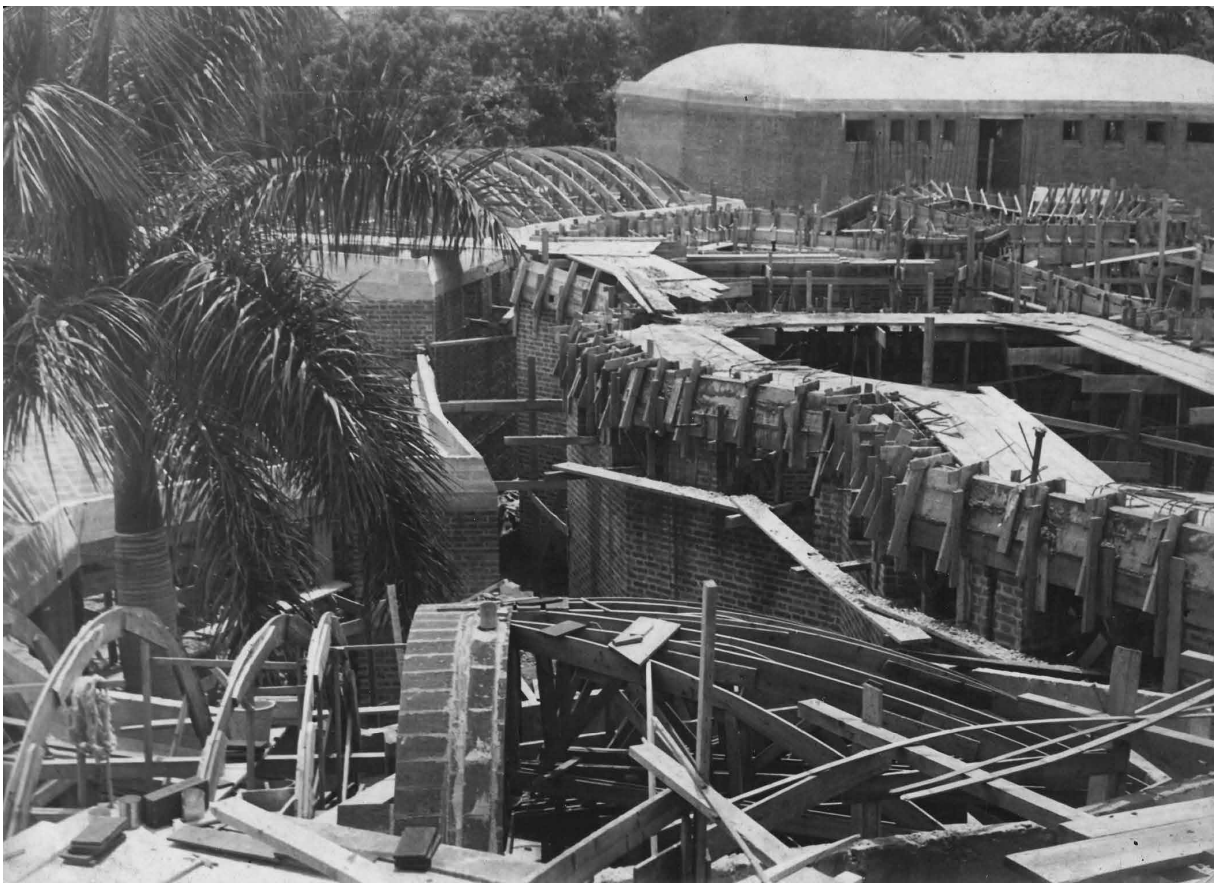
En las fotos siguientes, algunas sin fecha, pero atribuibles a los años entre '62 a '65, se aprecia la presencia de cimbras o guías para la construcción de las bóvedas tabulares tabicadas de ladrillo como se puede ver en la siguiente foto (Fig.4).

**Figura 4 | Fotos históricas de las fases de construcción con sello del Ministerio de Obras Públicas (denominación del mismo Ministerio antes del MICONS). En primer plano la vista de las costillas o guías en detalle, Archivo Gottardi, 1962.**

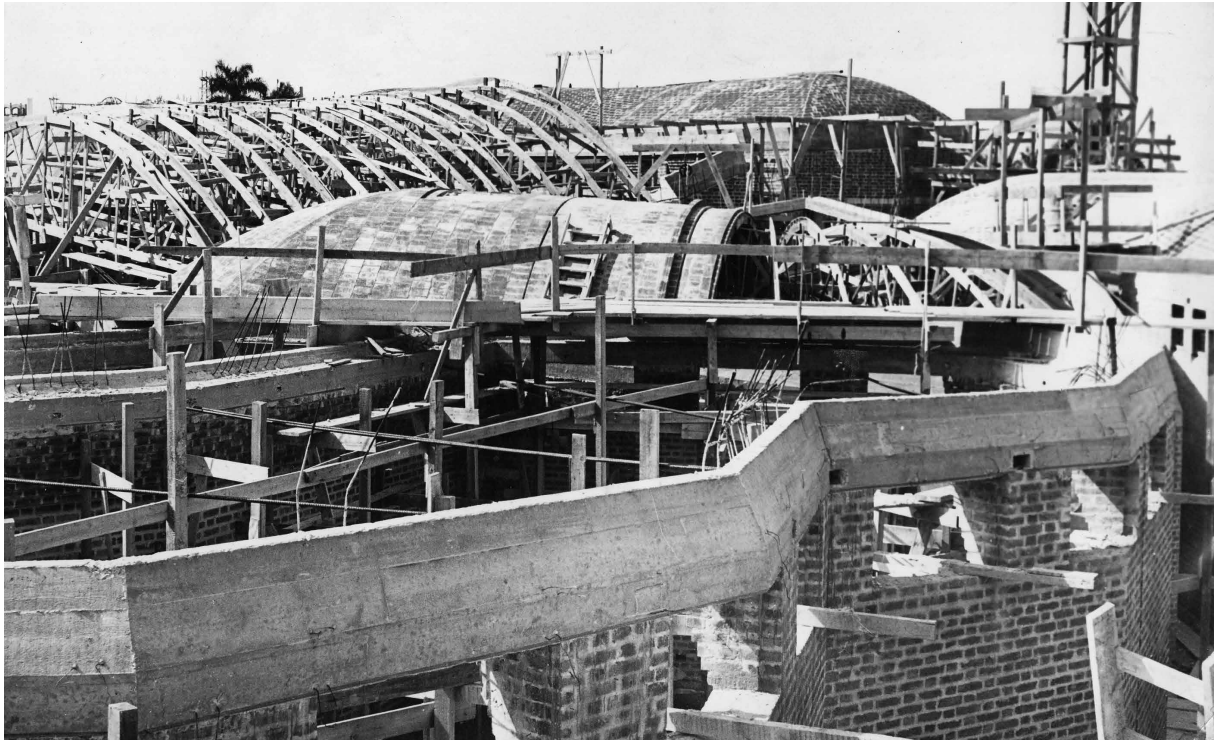
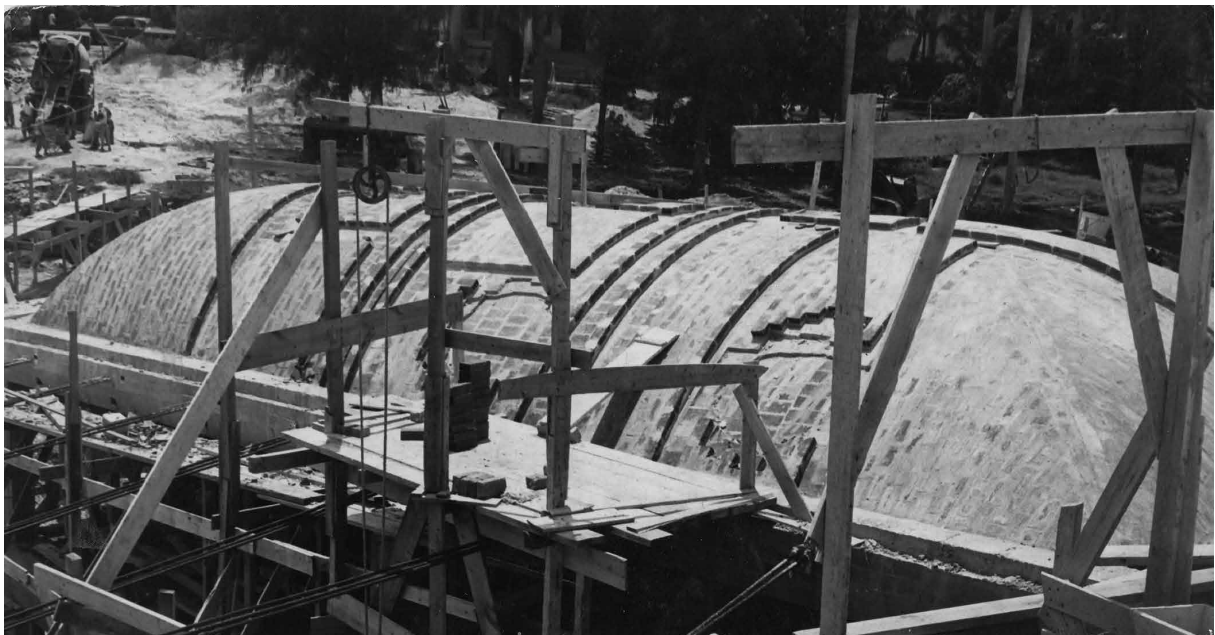
A veces las cimbras parecen estar "acopladas" y dispuestas a intervalos regulares, de modo que sugieren que se trata de verdaderos encofrados utilizados para la inserción de las costillas en el interior de las bóvedas (Fig. 5). En cualquier caso, esta hipótesis es poco probable porque la superficie del intradós de las bóvedas es continua y enteramente de ladrillo; por tanto, las costillas, si las hubiera, deberían haberse construido después de haber colocado al menos la primera capa de rasillas.

A este respecto, la Fig. 6 muestra una colocación discontinua de las capas de rasillas, que parecen interrumpirse a intervalos regulares, dejando "huecos" visibles, sobre todo a simple vista en la cabecera de la bóveda. Esto puede dar lugar a dos hipótesis.

**Figura 5 | Fotos históricas de las fases de construcción. En el tercer plano las costillas o guías de la bóveda. Respectivamente la primera y la quinta cimbra comenzando de izquierda a derecha, parecen estar dispuestas en pares, sugiriendo un encofrado. En segundo plano, en la bóveda por completar, se observa la presencia de hileras de ladrillos, dispuestas para crear un arco, aún visibles hoy en día en el extradós. Archivo Gottardi, fecha n.d.**

**Figura 6 | Fotografía histórica de las fases de construcción con sello del Ministerio de Obras Públicas. Se observan algunos vacíos en forma de arco, tal vez dejada para la inserción de costillas de hormigón armado, Archivo Gottardi, 1962.**

La otra hipótesis, quizá más probable, es que los “vacíos”, con forma de costillas visibles en los dibujos del proyecto, se dejaron para convertirse en moldes de ladrillos para colocar las costillas de hormigón armado, incorporándolos directamente dentro del espesor de las bóvedas.

Otro detalle fundamental de la Fig. 6 se refiere a la disposición de las rasillas en las distintas capas. Las dos últimas capas, la superior, formada por ladrillos perforados, se colocan ambos a lo largo de la cara en la dirección longitudinal del edificio.

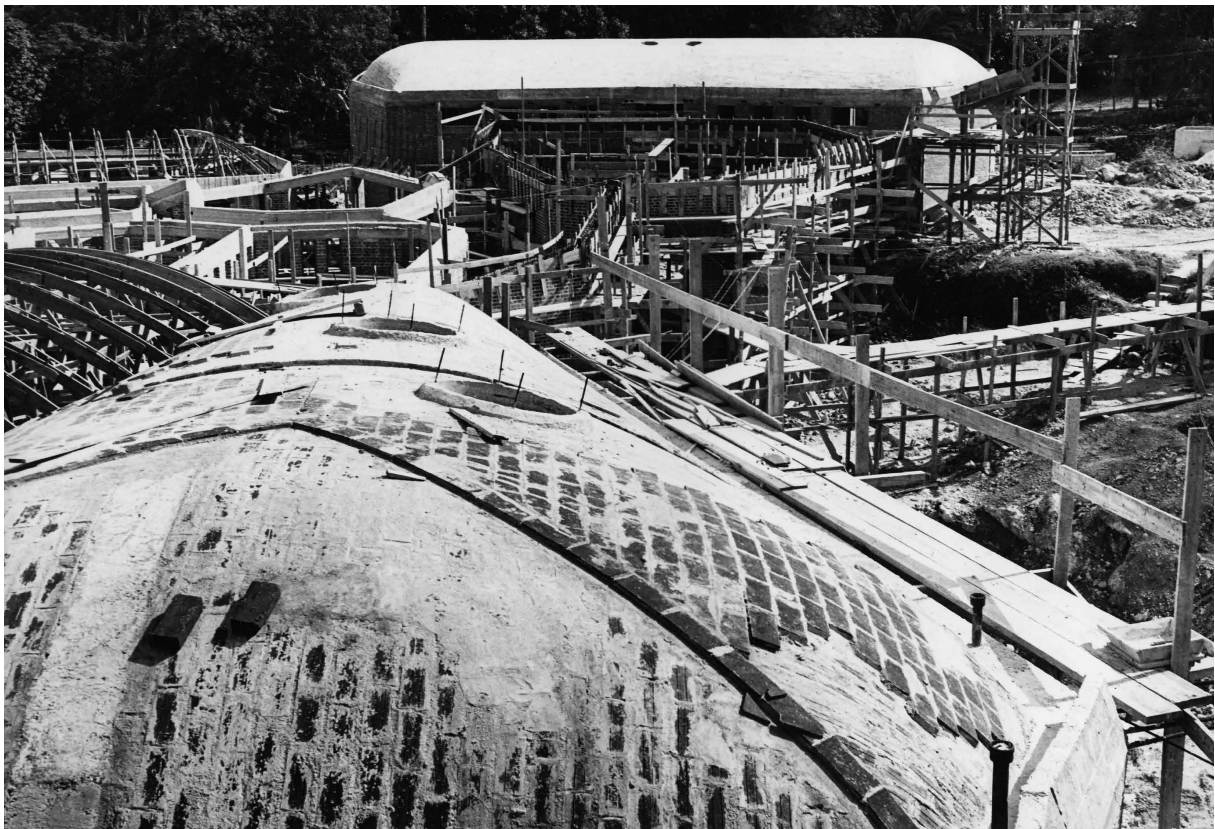
En la Fig. 7, las rasillas en correspondencia con la bóveda del bloque 11 están en cambio dispuestas a 90° entre sí en las dos capas visibles.

**Figura 7 | Fotos históricas de las fases de construcción. Detalle en primer plano del tejado del bloque 11. Las capas visibles de las rasillas visibles están dispuestas en ángulo recto entre sí. Archivo Gottardi, fecha n.d.**

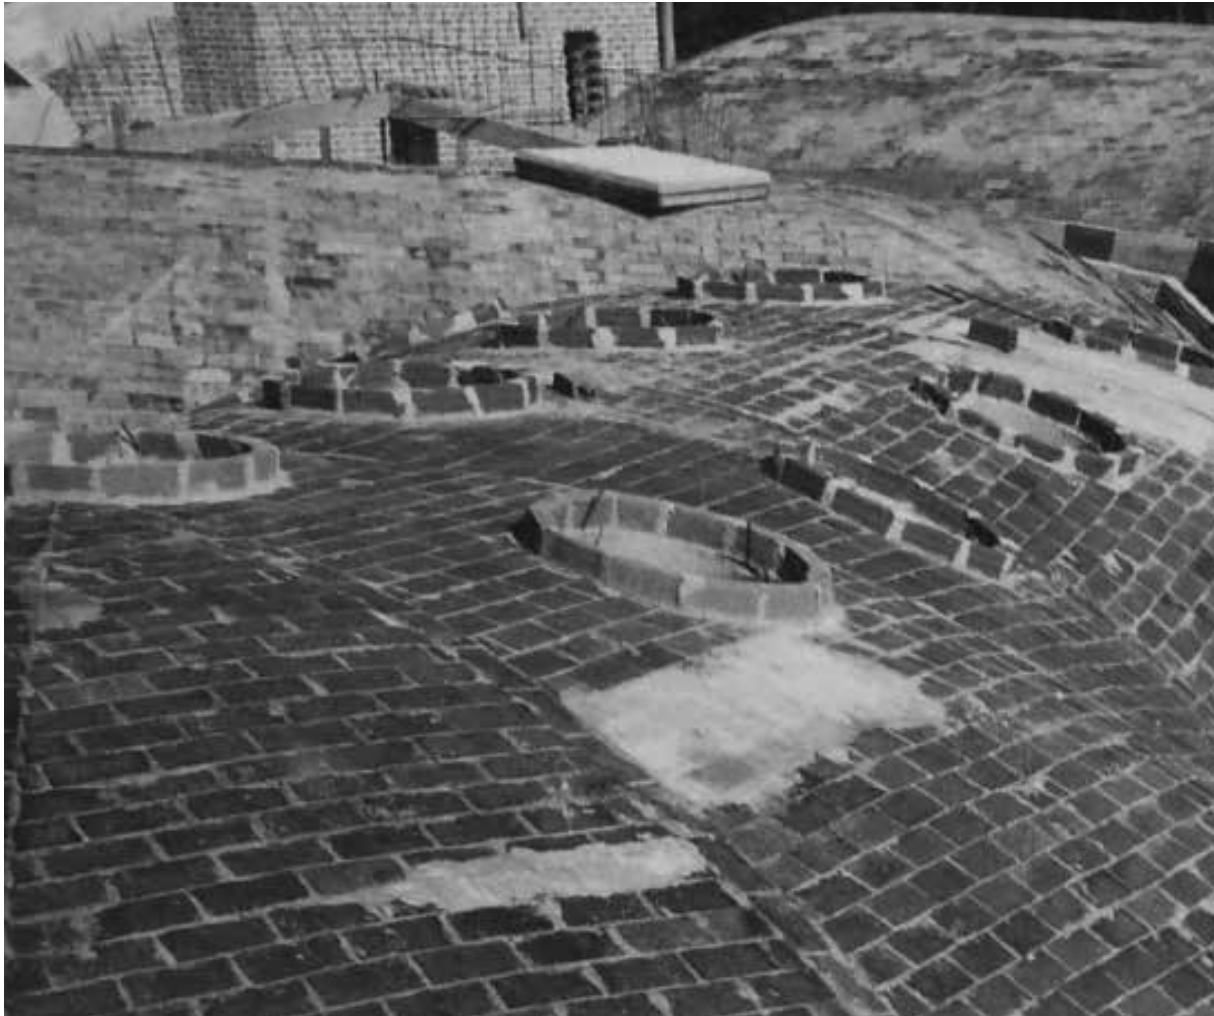
Las claraboyas, como se muestra en los planos del proyecto del 63, son de hormigón armado prefabricado con un diámetro interior de 80-100 cm y un grosor y 12 cm de espesor. No hay indicación de su altura, que, sin embargo, está enrasada con el intradós de la bóveda y, como puede verse en la Fig. 7, casi enrasada con el extradós exterior de la bóveda, dejando algunas barras de refuerzo para conectar los ladrillos perimetrales y crear los óculos salientes de los lucernarios (Fig. 8).

**Figura 8 | Fotografía histórica de las fases de construcción con sello del Ministerio de la Construcción (detalle). Vista de los tragaluces de la bóveda del bloque 9, Archivo Gottardi, 1965.**

Para la realización de los lucernarios (Fig. 6), se colocaron las dos primeras capas de rasillas, se vertieron las costillas y se dispusieron las claraboyas en hormigón armado prefabricado, y a continuación se realizaron las aberturas en las dos capas del intradós, como puede verse en el “recorte” del ladrillo en la foto histórica citada anteriormente.

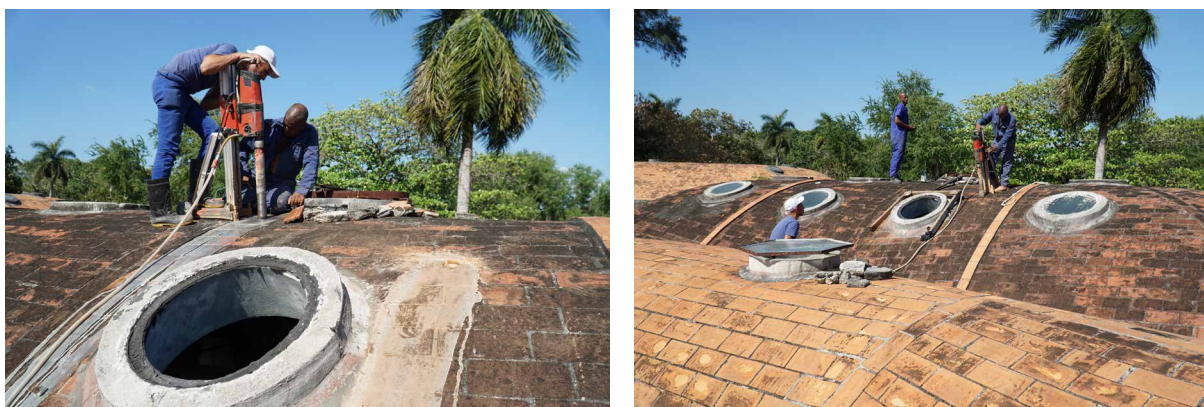
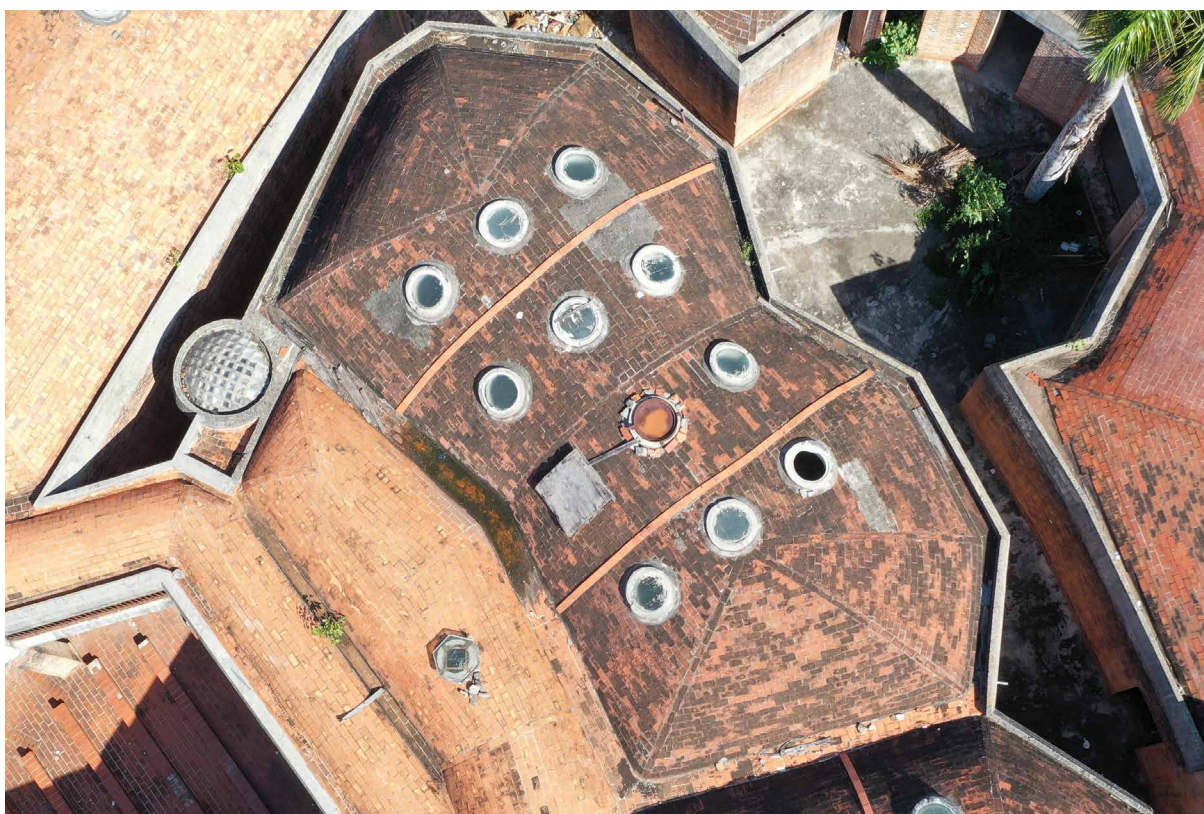
**Figuras 10 y 11 | Marilyn Medero Pérez, de las dos muestras tomadas en la bóveda del bloque 9, 04.03.2020.**  
**Figura 12 | Grupo de investigación coordinado por el profesor Alessandro Merlo, foto aérea desde el dron en el tejado del bloque 9, 21.10.2019.**

El taladro de núcleo, incapaz de cortar el acero de refuerzo contenido en el hormigón, consiguió hacer un agujero no pasante precisamente por la interceptación de un refuerzo metálico.

La parte tomada consiste en una capa de rasillas en el extradós, una capa de mortero y una capa de hormigón armado. (Fig. 14 - 16)

Una vez más, se confirma definitivamente la hipótesis inicial sobre la presencia de costillas de hormigón armado en el interior de la bóveda en correspondencia con las claraboyas.

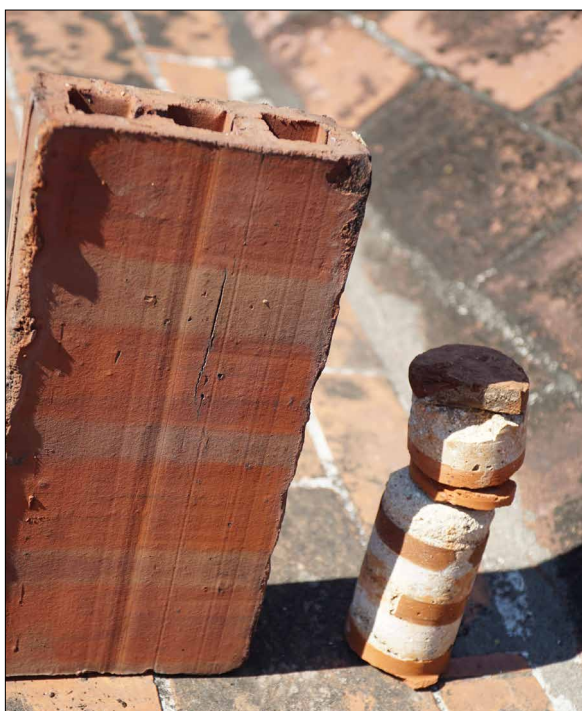
El taladro de núcleo hizo un agujero pasante que permitió ver toda la estratigrafía de la bóveda, que se compone por 5 capas de rasillas excepto la segunda capa con respecto al extradós, formada por ladrillos perforados.

Cada capa de rasillas se alterna con una de mortero.

La reconstrucción de la estratigrafía se basó en las fotografías de la campaña de investigación (Fig. 13, 15) de la que se deduce que el que el grosor total de la bóveda es de 22,7 cm en una luz máxima de aprox. 8,7m, el grosor de las rasillas es de 1-1,5 cm, el espesor total de los ladrillos perforados es difícil de determinar pero la altura de los agujeros mide 3 cm.

Figura 13 | Marilyn Medero Pérez, porción estratigráfica correspondiente a la Muestra A, 04.03.2020.

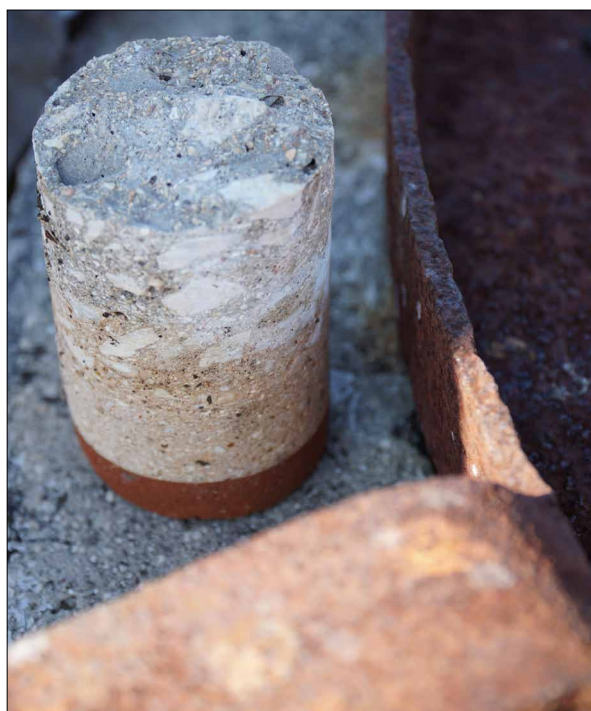
Figura 14 | Marilyn Medero Pérez, porción estratigráfica correspondiente a la Muestra B, 04.03.2020.

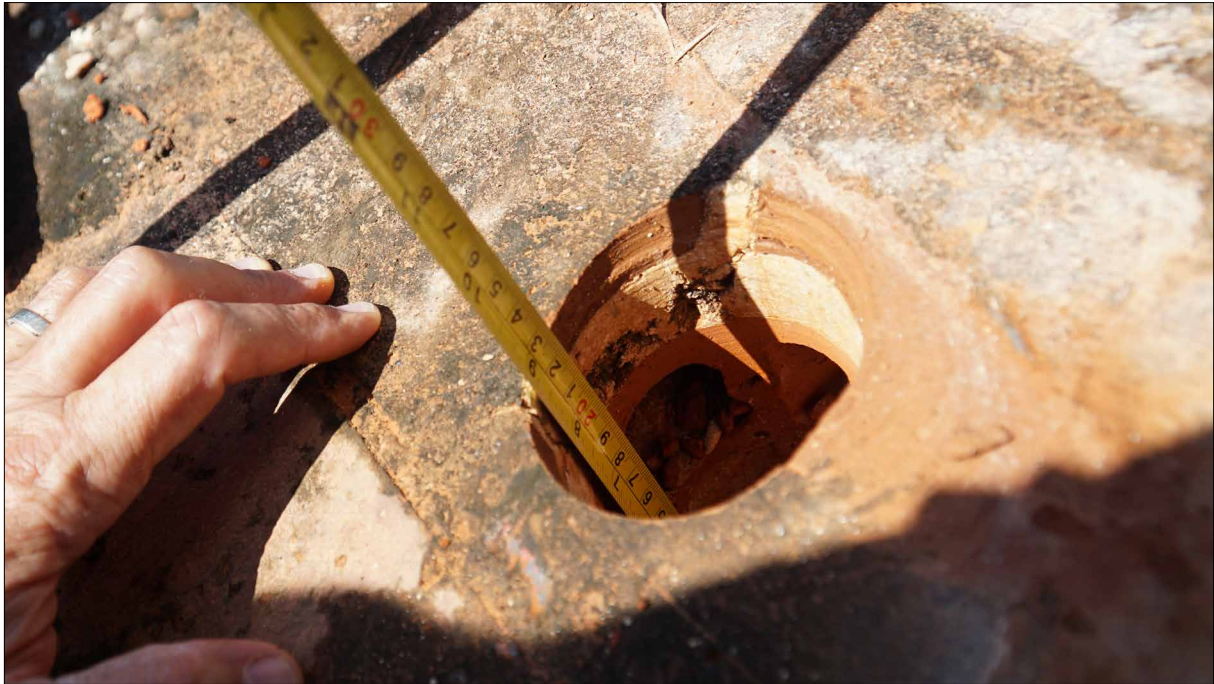
**Figura 15 | Marilyn Medero Pérez, Perforación realizada en la bóveda con indicación de las medidas correspondientes a la muestra A, 04.03.2020.**

En el extradós (Fig. 15) el espesor total de la bóveda era de 23 cm, el grosor de las rasillas oscila entre 1-1,5 cm y el del mortero aproximadamente 2,7/3 cm, mientras que el ladrillo perforado parece tener una parte perforada de h 3 cm, se puede deducir que el ladrillo perforado tiene un grosor de entre 4,5/5 cm, siempre que la perforación del núcleo se haya realizado exactamente dirección perpendicular a una hipotética tangente en el punto de inspección de la superficie abovedada.

En base a estas dimensiones, añadiendo la capa de mortero y rasillas eliminadas durante las restauraciones, se puede deducir que las bóvedas que no han sido alterados deben tener un grosor de aproximadamente 27 cm en una extensión máxima de 8,5 m.

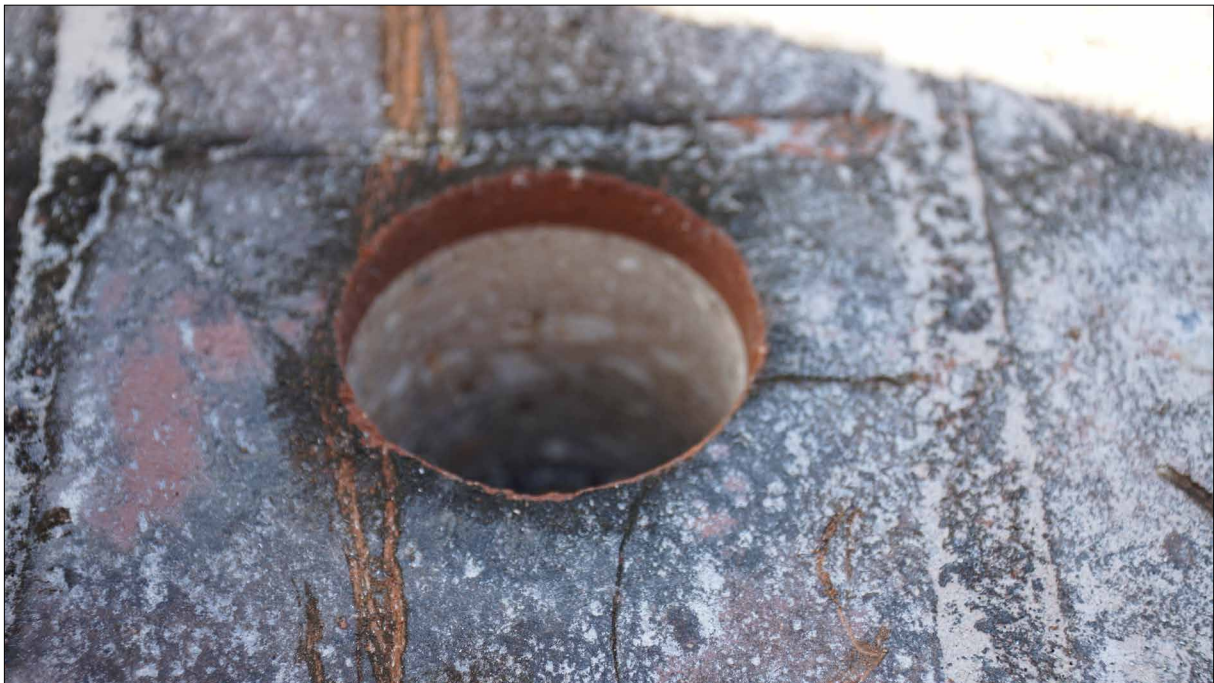
**Figura 16 | Marilyn Medero Pérez, Perforación realizada en la bóveda sin indicación de medidas correspondiente al núcleo B, 04.03.2020.**
