¡Qué no baje el telón!

Análisis de la inestabilidad

Descripción y análisis del marco de fisuras

Bloque 10

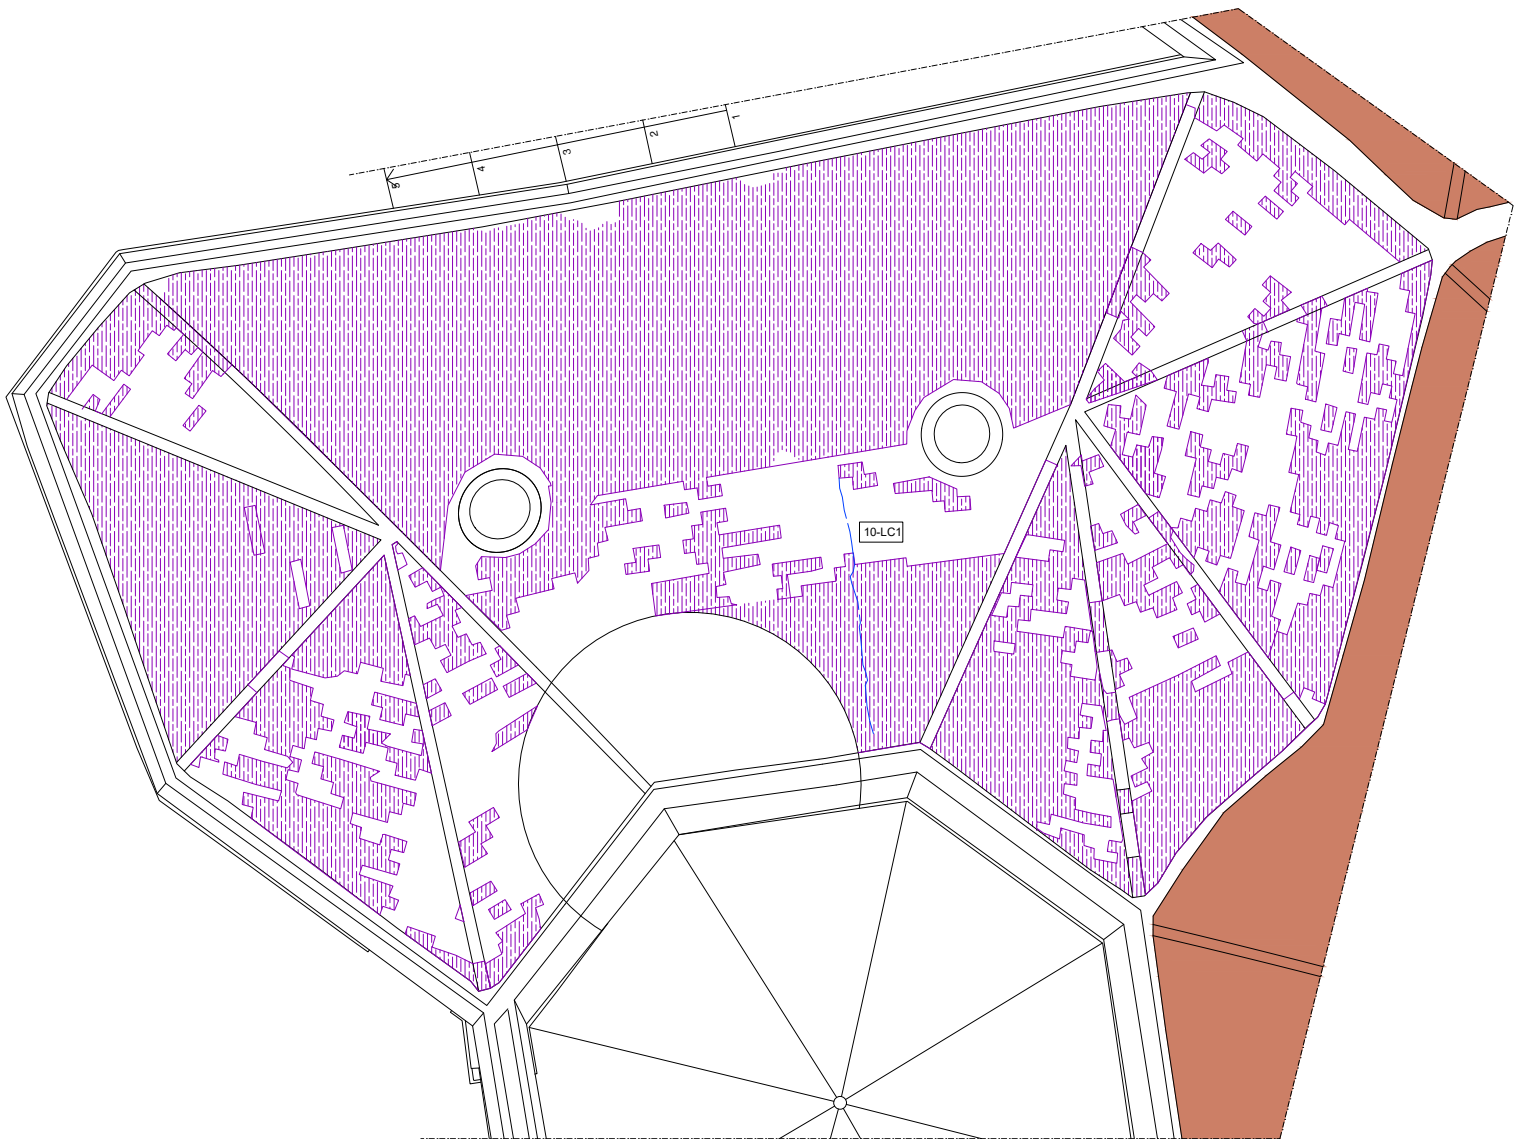
SUPERFICIE		LESIONES				10.LC1				OTRO								
NÚMERO LESIÓN	LUGAR	POSICIÓN (m)		LONGITUD (m)	ANCHO (mm)	PROFUNDIDAD			COMPLANARIDAD		TIPOLOGÍA			DIRECCIÓN				
		x	y		G	P	P/S	N.R.	C	N.C.	V	Λ	//	f	→	↑	↖	
10.LC1	V1	-	-	3.08	N.D.													
	V2	-	-						√	√				√	√

Erosión profunda o desprendimiento de rasillas - **extensión > 90%** de la superficie visible en la ortofoto

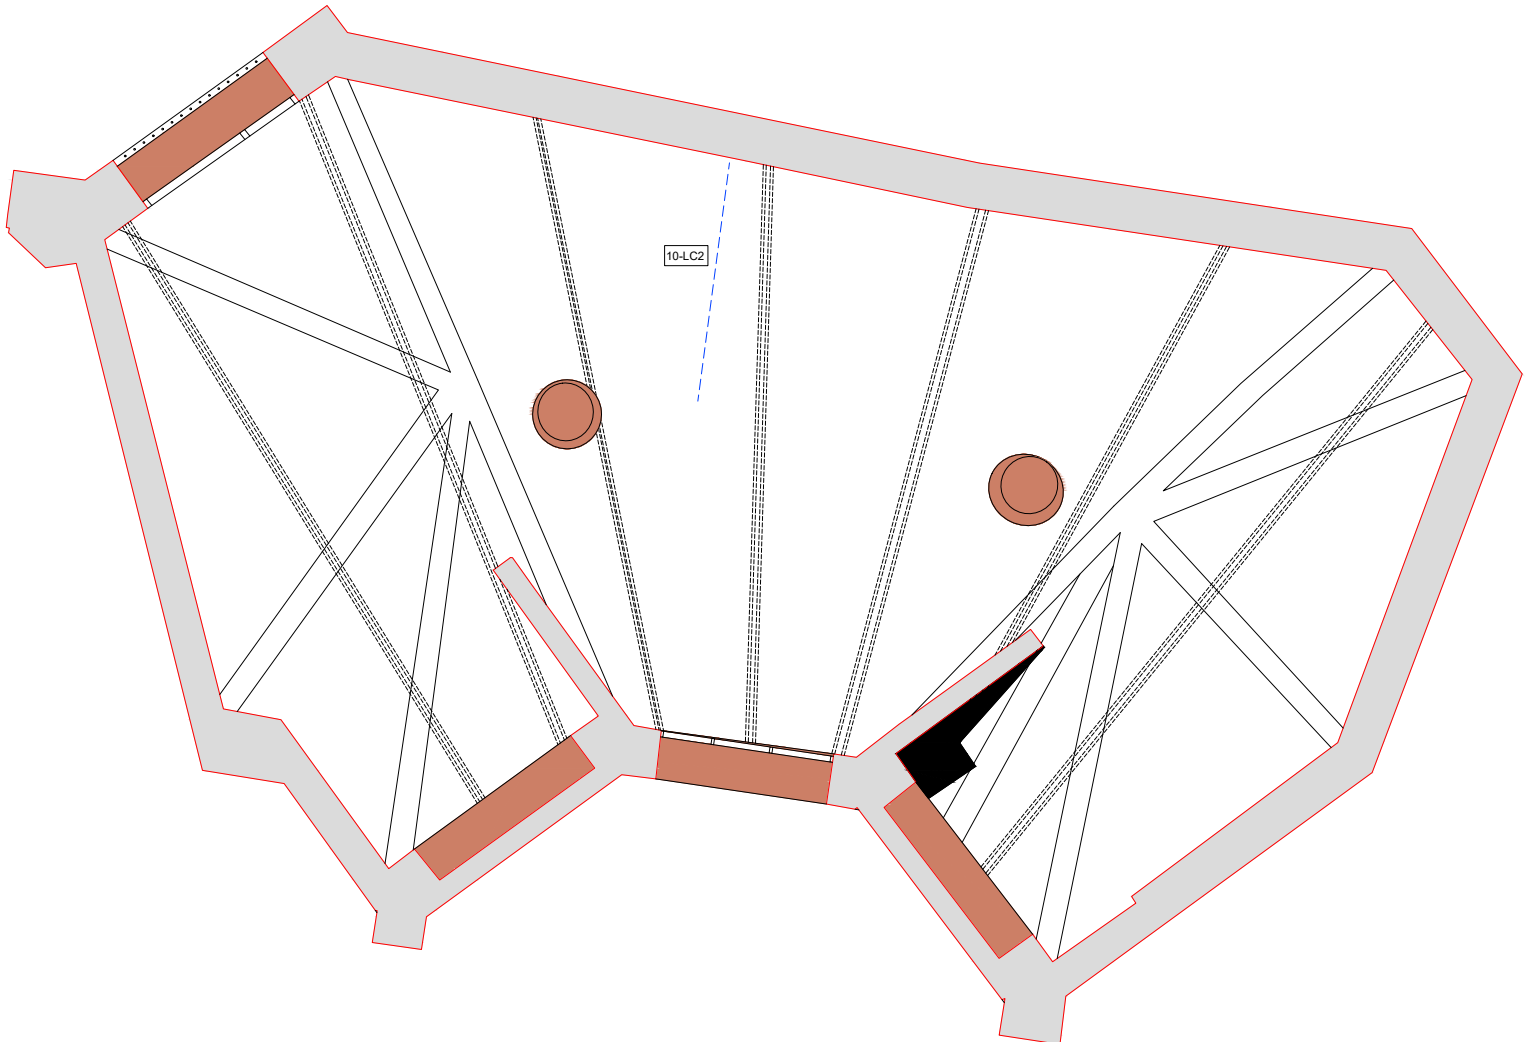
SUPERFICIE		10.C		LESIONES				10.LC2				OTRO					
NÚMERO LESIÓN	LUGAR	POSICIÓN (m)		LONGITUD (m)	ANCHO (mm)	PROFUNDIDAD			COMPLANARIDAD		TIPOLOGÍA			DIRECCIÓN			
		x	y		G	P	P/S	N.R.	C	N.C.	V	Λ	//	f	→	↑	↖
10.LC2	V1	-	-	2.88	N.D.				√	√				√	√		
	V2	-	-
