¡Qué no baje el telón!

Análisis de la inestabilidad

Anexo n.1

Informe de las investigaciones de diagnóstico

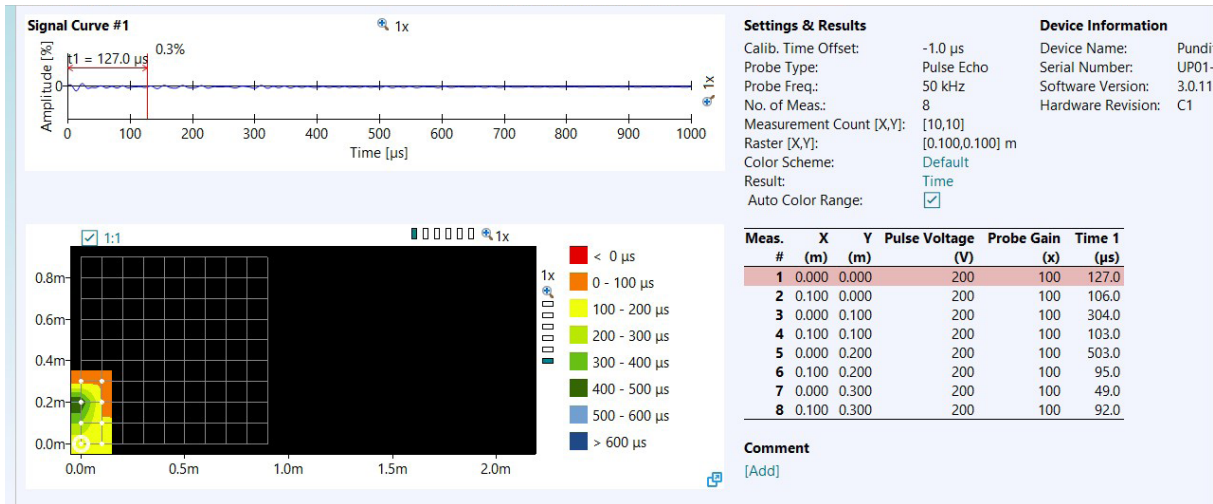
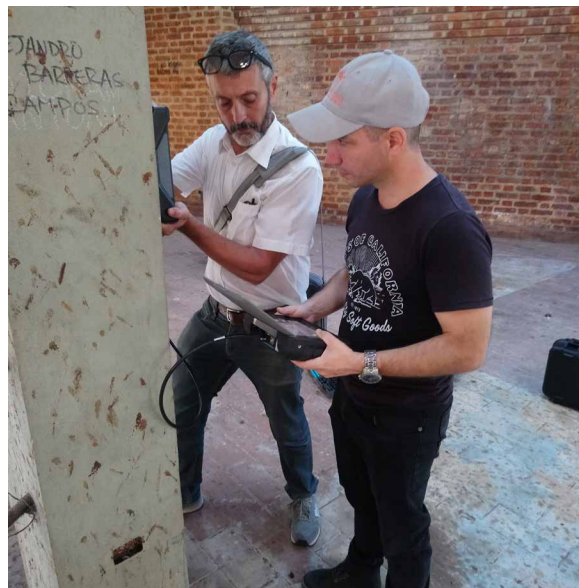
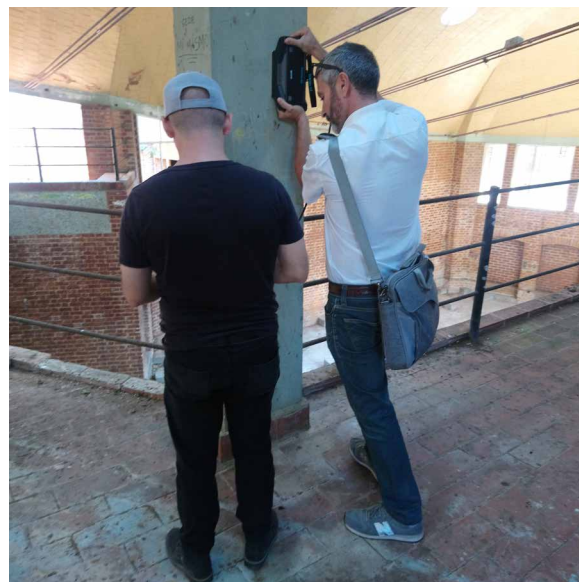
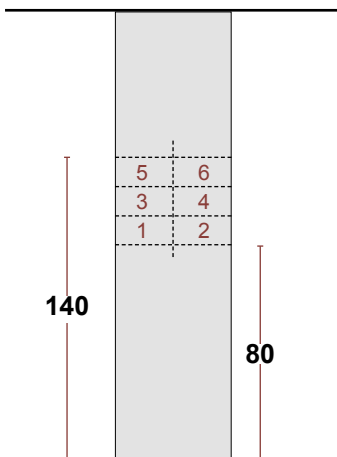
1. Pilar | bloque 11

Velocidad de onda		
n.	valor	unidad
1	658	m/s
2	273	m/s
3	4082	m/s
4	1527	m/s
5	1205	m/s
6	2062	m/s

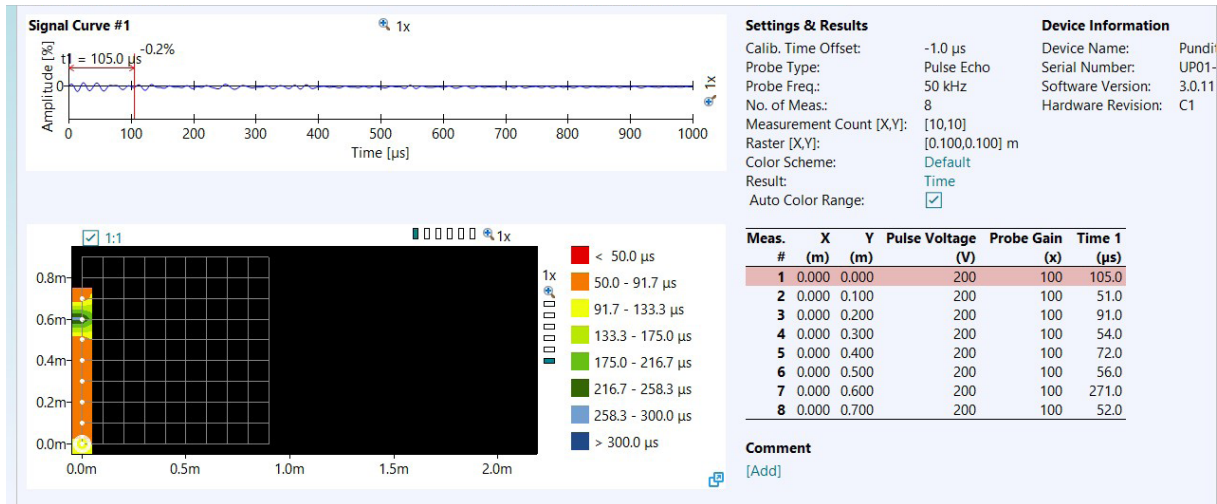
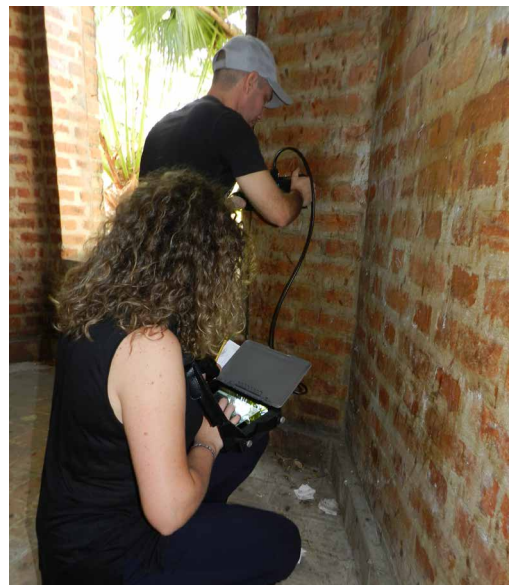
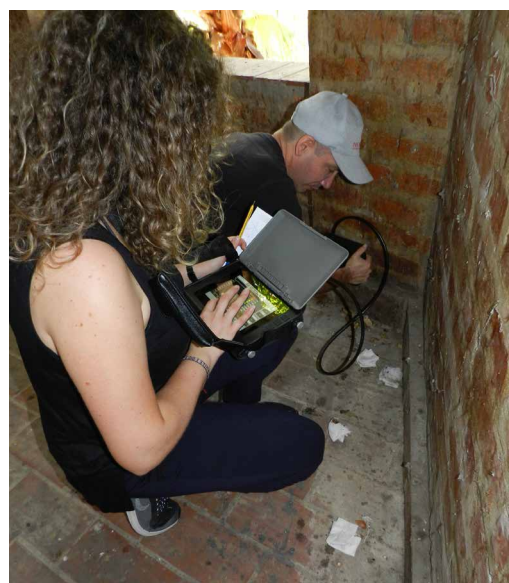
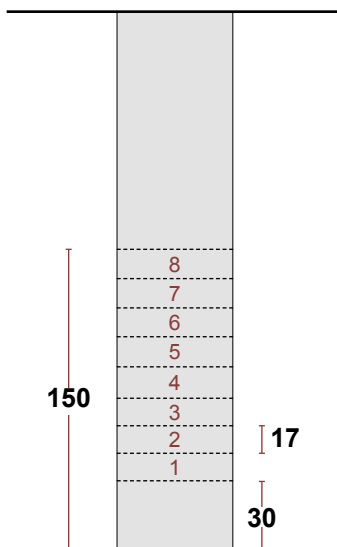
2. Esquina ventana | bloque 11

Velocidad de onda		
n.	valor	unidad
1	935	m/s
2	1653	m/s
3	3571	m/s
4	3636	m/s
5	1105	m/s
6	3390	m/s
7	3774	m/s
8	3704	m/s

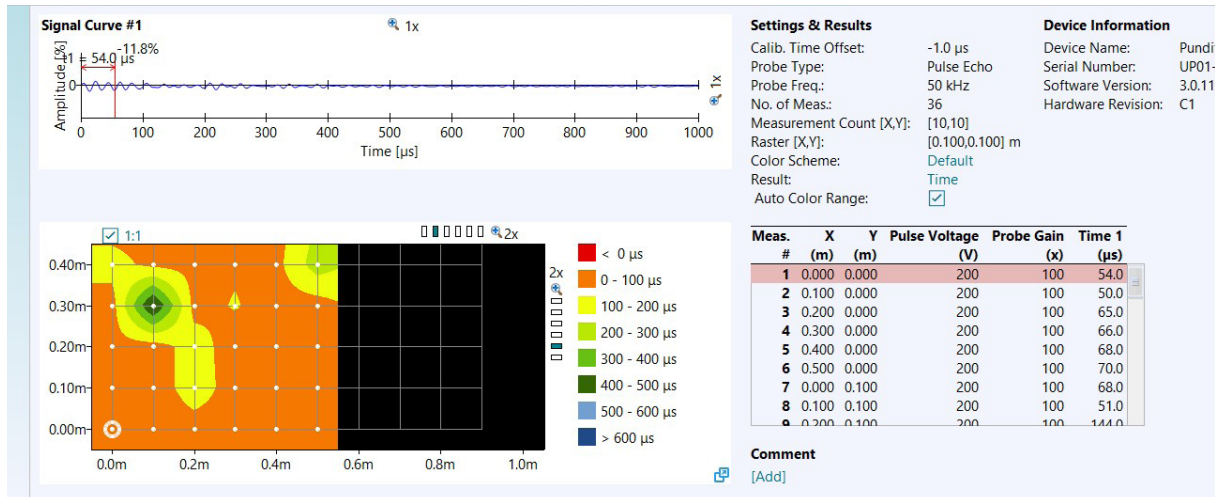
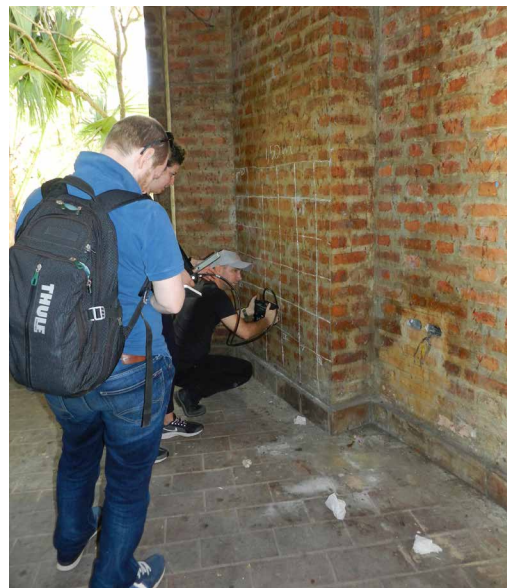
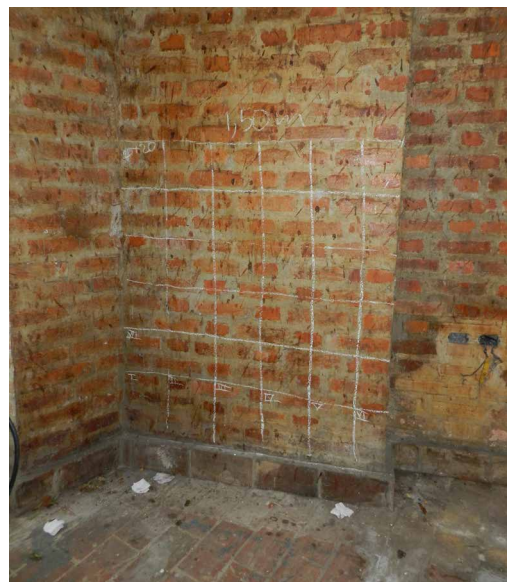
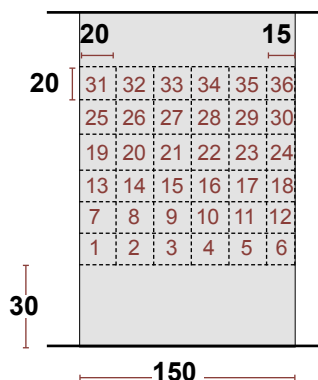
3. Esquina ventana n.2 | bloque 11

Velocidad de onda			Velocidad de onda		
n.	valor	unidad	n.	valor	unidad
1	2857	m/s	19	3571	m/s
2	3125	m/s	20	660	m/s
3	3077	m/s	21	3030	m/s
4	3077	m/s	22	1852	m/s
5	1754	m/s	23	2667	m/s
6	2985	m/s	24	3774	m/s
7	2941	m/s	25	3571	m/s
8	3922	m/s	26	1587	m/s
9	1389	m/s	27	3636	m/s
10	2817	m/s	28	3571	m/s
11	1575	m/s	29	2899	m/s
12	2941	m/s	30	1408	m/s
13	2151	m/s	31	3509	m/s
14	2500	m/s	32	1515	m/s
15	794	m/s	33	2899	m/s
16	2083	m/s	34	2857	m/s
17	4082	m/s	35	2778	m/s
18	2000	m/s	36	2083	m/s

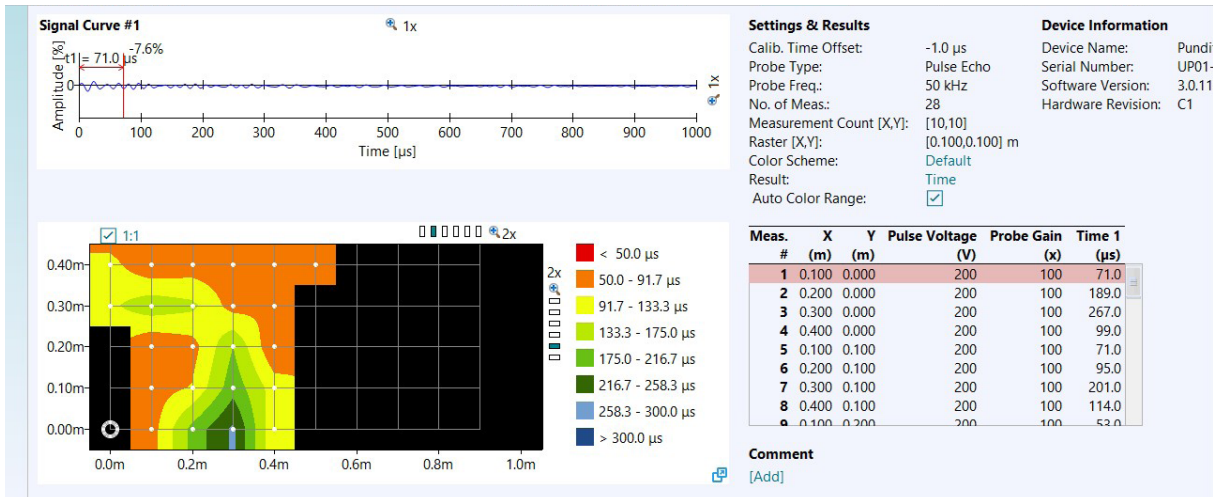
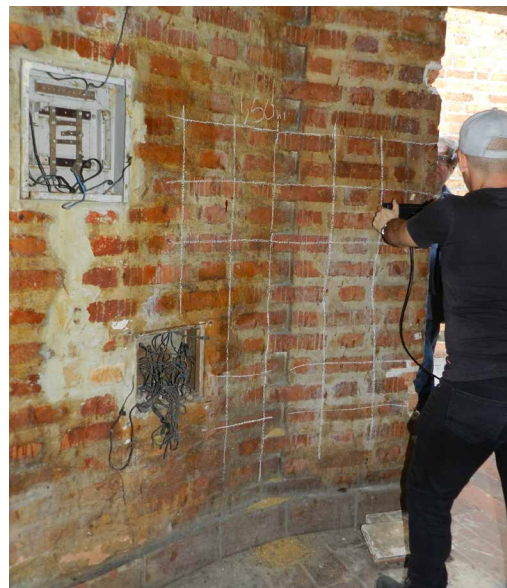
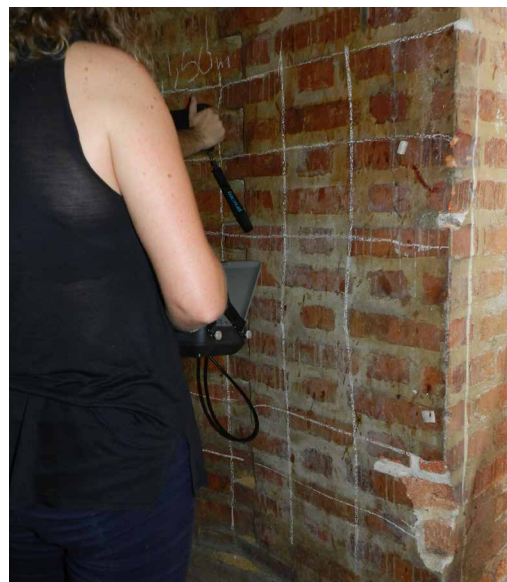
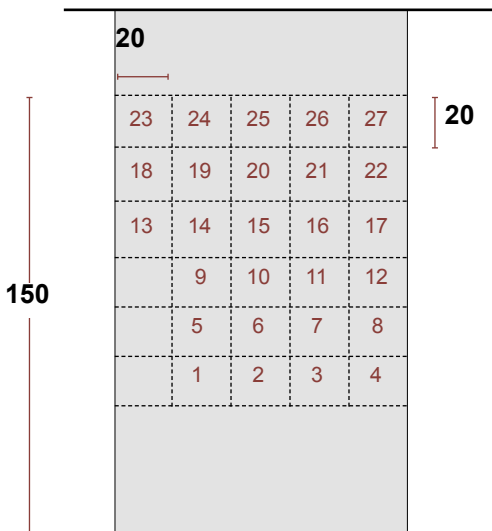
4. Esquina puerta | bloque 11

Velocidad de onda			Velocidad de onda		
n.	valor	unidad	n.	valor	unidad
1	2899	m/s	15	1739	m/s
2	2381	m/s	16	3636	m/s
3	3279	m/s	17	1042	m/s
4	3704	m/s	18	1905	m/s
5	2857	m/s	19	3704	m/s
6	2985	m/s	20	1097	m/s
7	2247	m/s	21	3030	m/s
8	1399	m/s	22	4000	m/s
9	3774	m/s	23	4000	m/s
10	1449	m/s	24	7704	m/s
11	1183	m/s	25	1149	m/s
12	1481	m/s	26	2941	m/s
13	1026	m/s	27	2941	m/s
14	3636	m/s

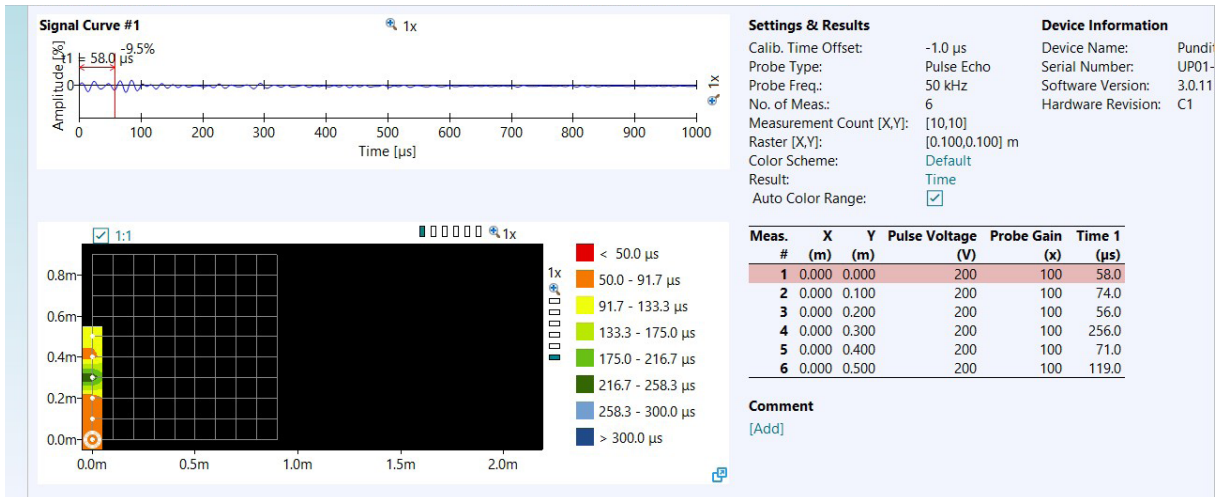
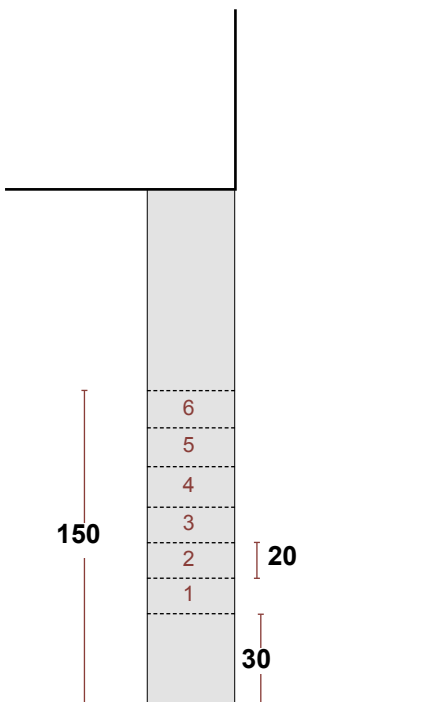
5. Esquina puerta n.2 | bloque 11

Velocidad de onda		
n.	valor	unidad
1	3333	m/s
2	3390	m/s
3	2778	m/s
4	3509	m/s
5	3390	m/s
6	3030	m/s

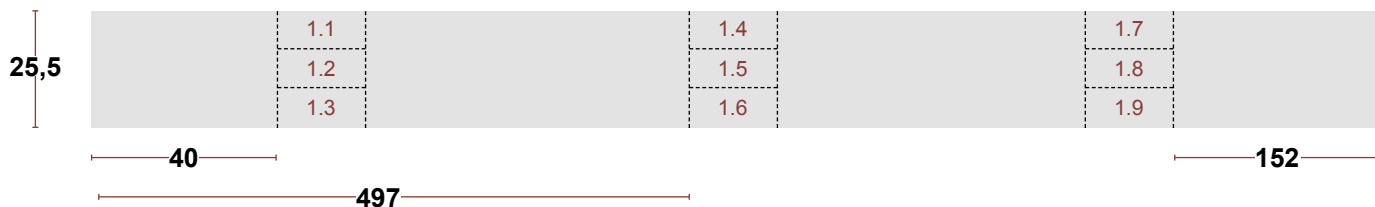
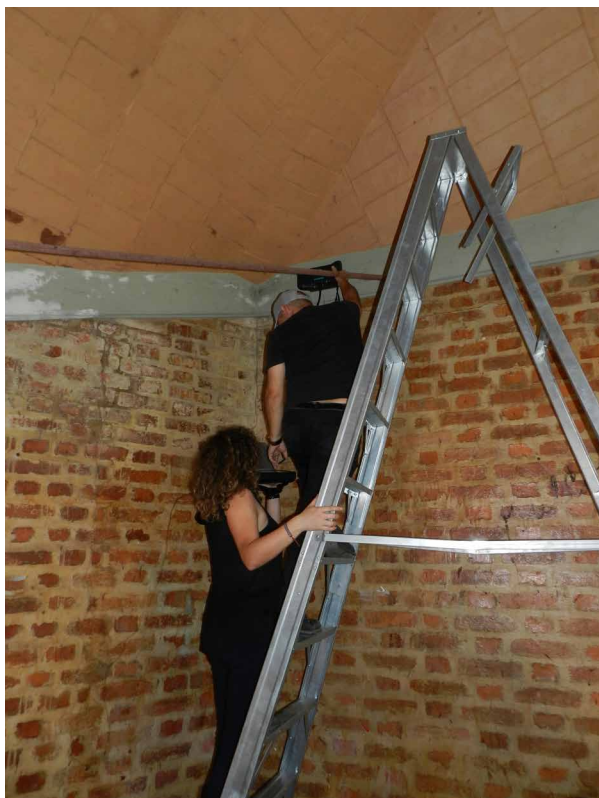
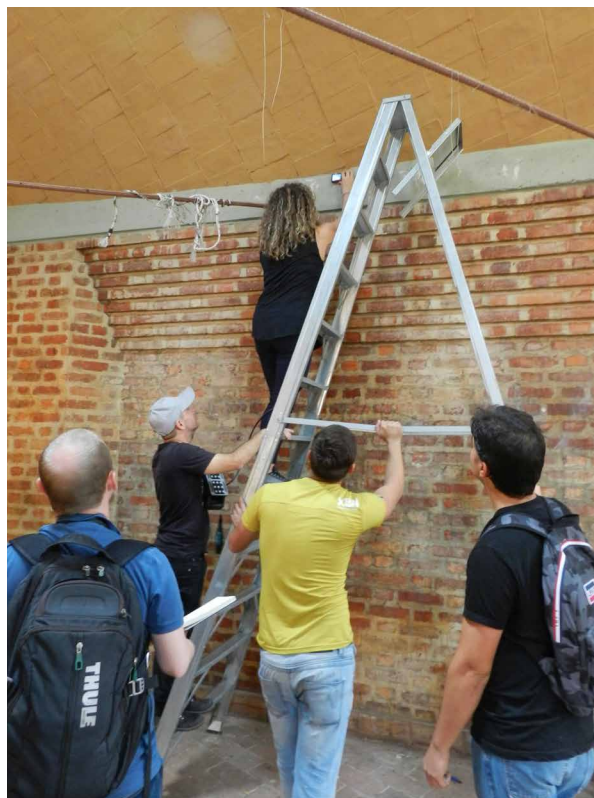
1. Cadena de cerramiento en hormigón armado n.1 | bloque 11

Velocidad de onda		
n.	valor	unidad
1.1	2667	m/s
1.2	3846	m/s
1.3	2957	m/s

Velocidad de onda		
n.	valor	unidad
1.3	2151	m/s
1.4	4082	m/s
1.5	3636	m/s

Velocidad de onda		
n.	valor	unidad
1.5	3774	m/s
1.6	2597	m/s
1.7	2100	m/s

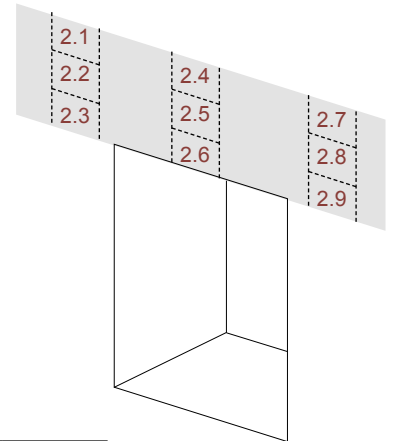
2. Cadena de cerramiento en hormigón armado n.2 | bloque 11

Velocidad de onda			Velocidad de onda			Velocidad de onda		
n.	valor	unidad	n.	valor	unidad	n.	valor	unidad
2.1	1379	m/s	2.4	1961	m/s	2.7	2667	m/s
2.2	2740	m/s	2.5	1020	m/s	2.8	2597	m/s
2.3	2700	m/s	2.6	2299	m/s	2.9	3636	m/s

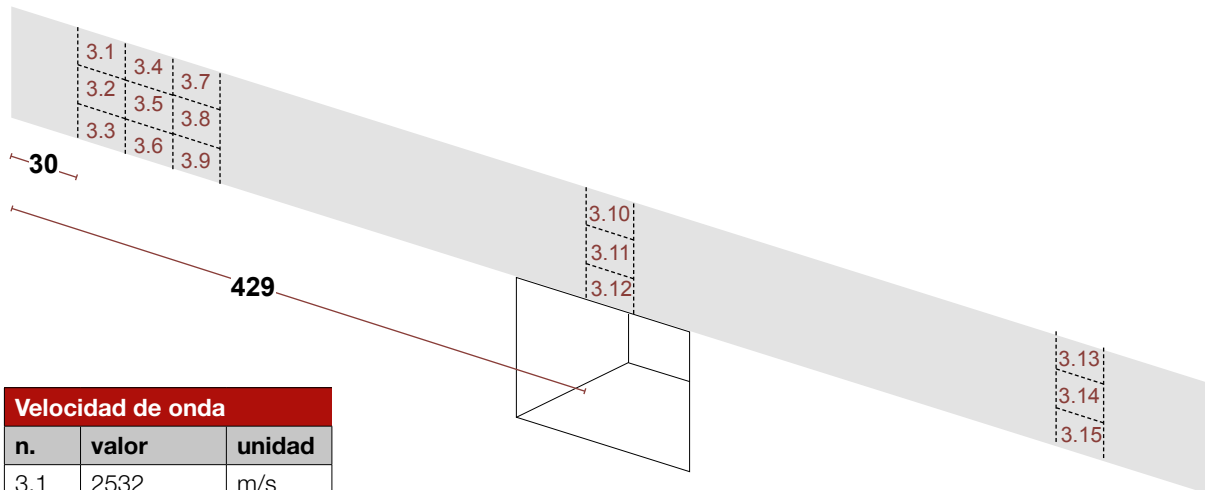
3. Cadena de cerramiento en hormigón armado n.3 | bloque 11

Velocidad de onda		
n.	valor	unidad
3.1	2532	m/s
3.2	2128	m/s
3.3	3390	m/s
3.4	1274	m/s
3.5	1587	m/s
3.6	1250	m/s
3.7	1818	m/s
3.8	4082	m/s
3.9	1130	m/s

Velocidad de onda		
n.	valor	unidad
3.10	909	m/s
3.11	2564	m/s
3.12	3226	m/s

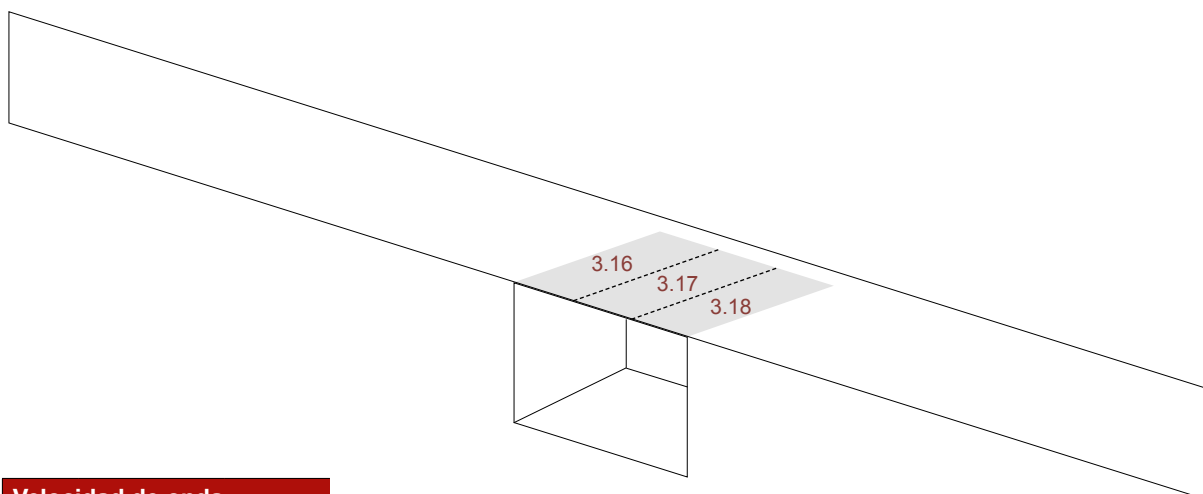
3. Cadena de cerramiento en hormigón armado n.3 intradós ventana | bloque 11

Velocidad de onda		
n.	valor	unidad
3.16	1266	m/s
3.17	3000	m/s
3.18	2532	m/s

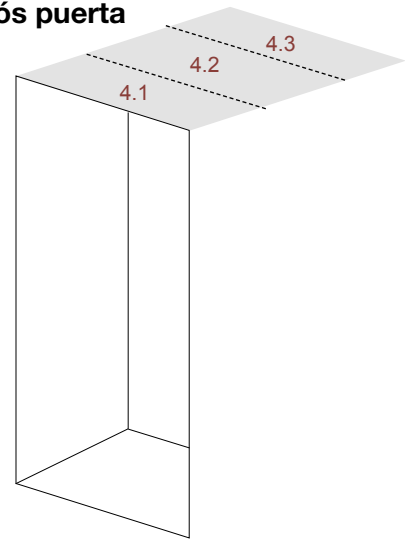
4. Cadena de cerramiento en hormigón armado n.4 intradós puerta

Velocidad de onda		
n.	valor	unidad
4.1	1015	m/s
4.2	735	m/s
4.3	791	m/s

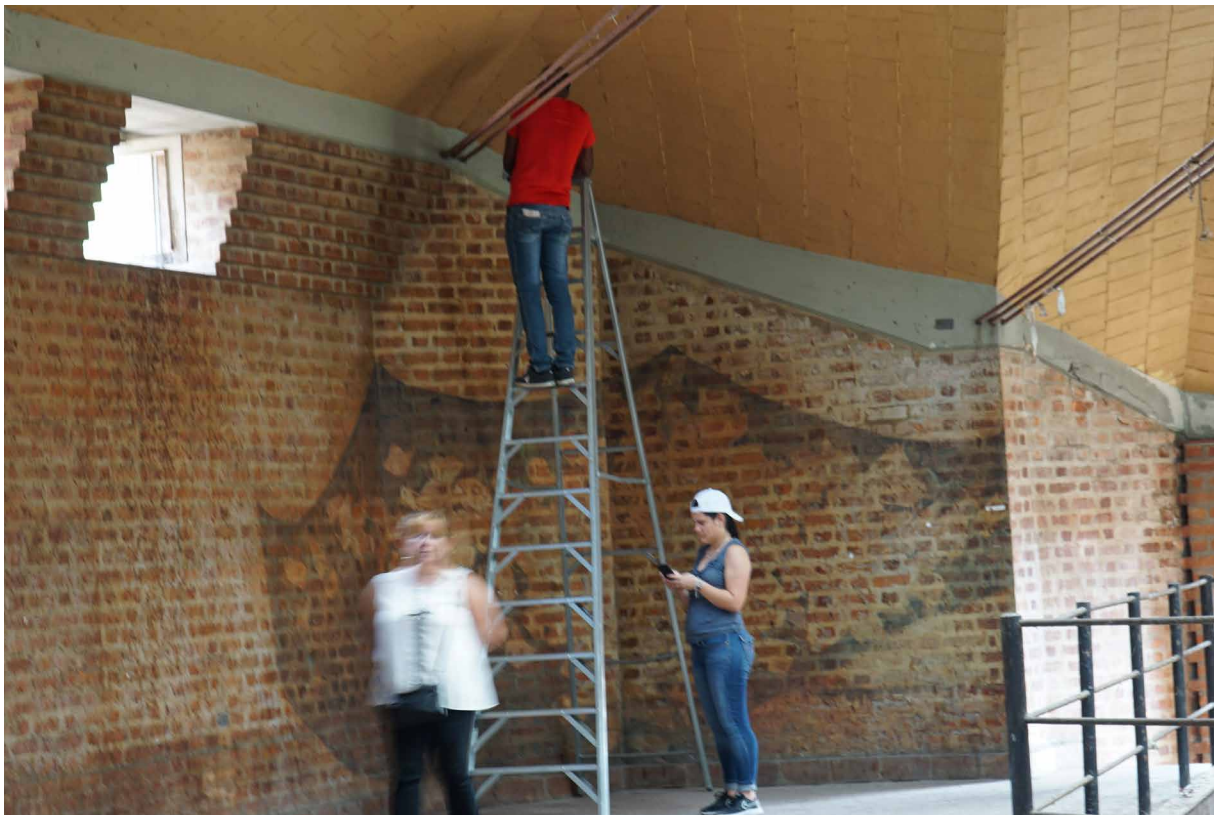
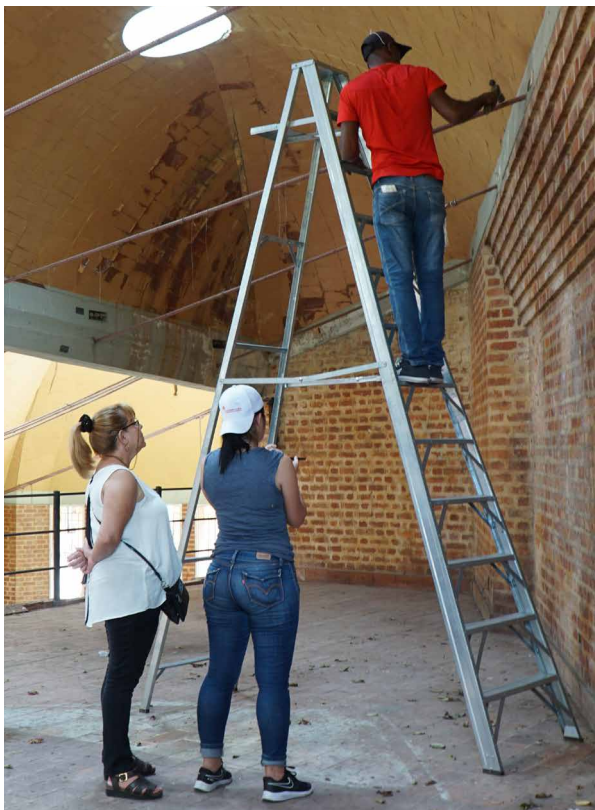
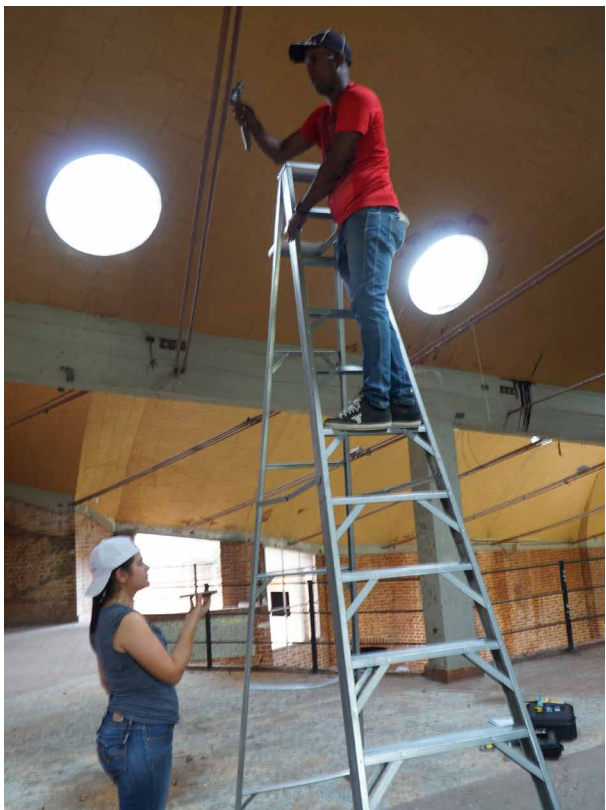
NB: El sonido de los tensores, en una primera escucha empírica, es “sordo”. Las campanadas en el centro provocan una oscilación excesiva, de las varillas, que también pueden oscilar a mano.

Bloque 11 Investigaciones en los tensores
