## ¡Qué no baje el telón!

## Análisis de la inestabilidad

## Descripción y análisis del marco de fisuras

# Bloque 4

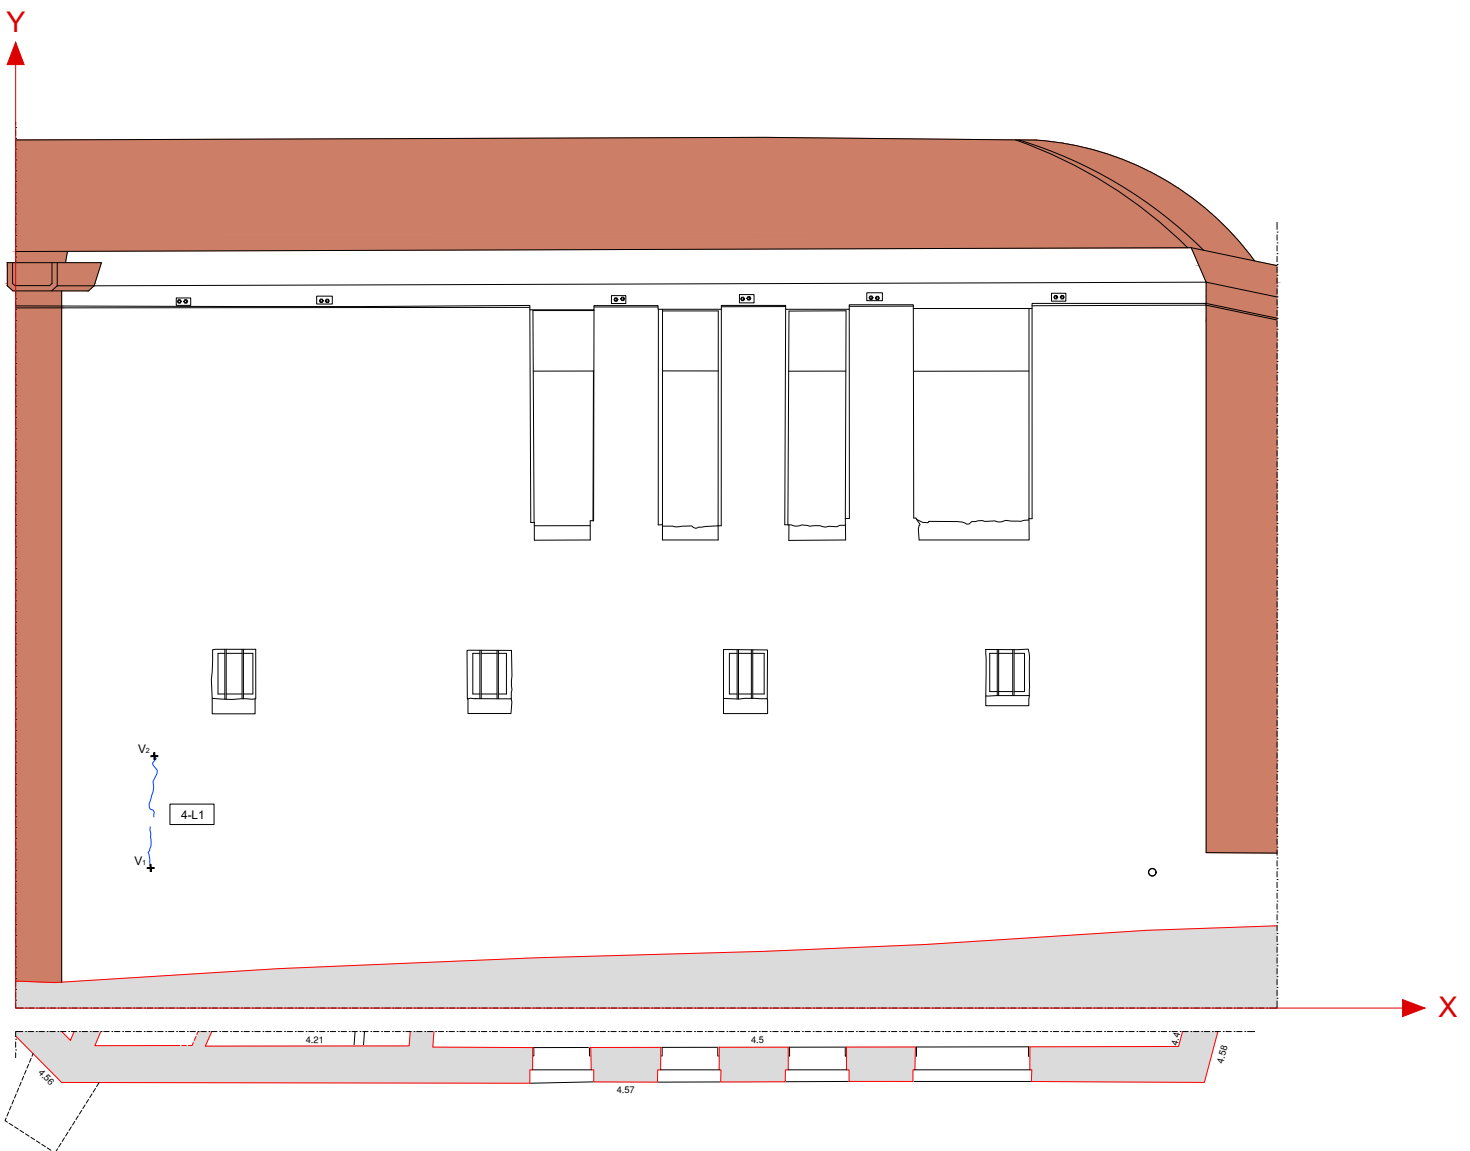
SUPERFICIE		4.57		LESIONES			4.L1			OTRO							
NÚMERO LESIÓN	LUGAR	POSICIÓN (m)		LONGITUD (m)	ANCHO (mm)	PROFUNDIDAD			COMPLANARIDAD		TIPOLOGÍA			DIRECCIÓN			
		X	Y		G	P	P/S	N.R.	C	N.C.	V	Λ	//	f	→	↑	↖
4.L1	V1	1.59	1.65	1,32	0-3				√	√				√		√	
	V2	1.63	2.96

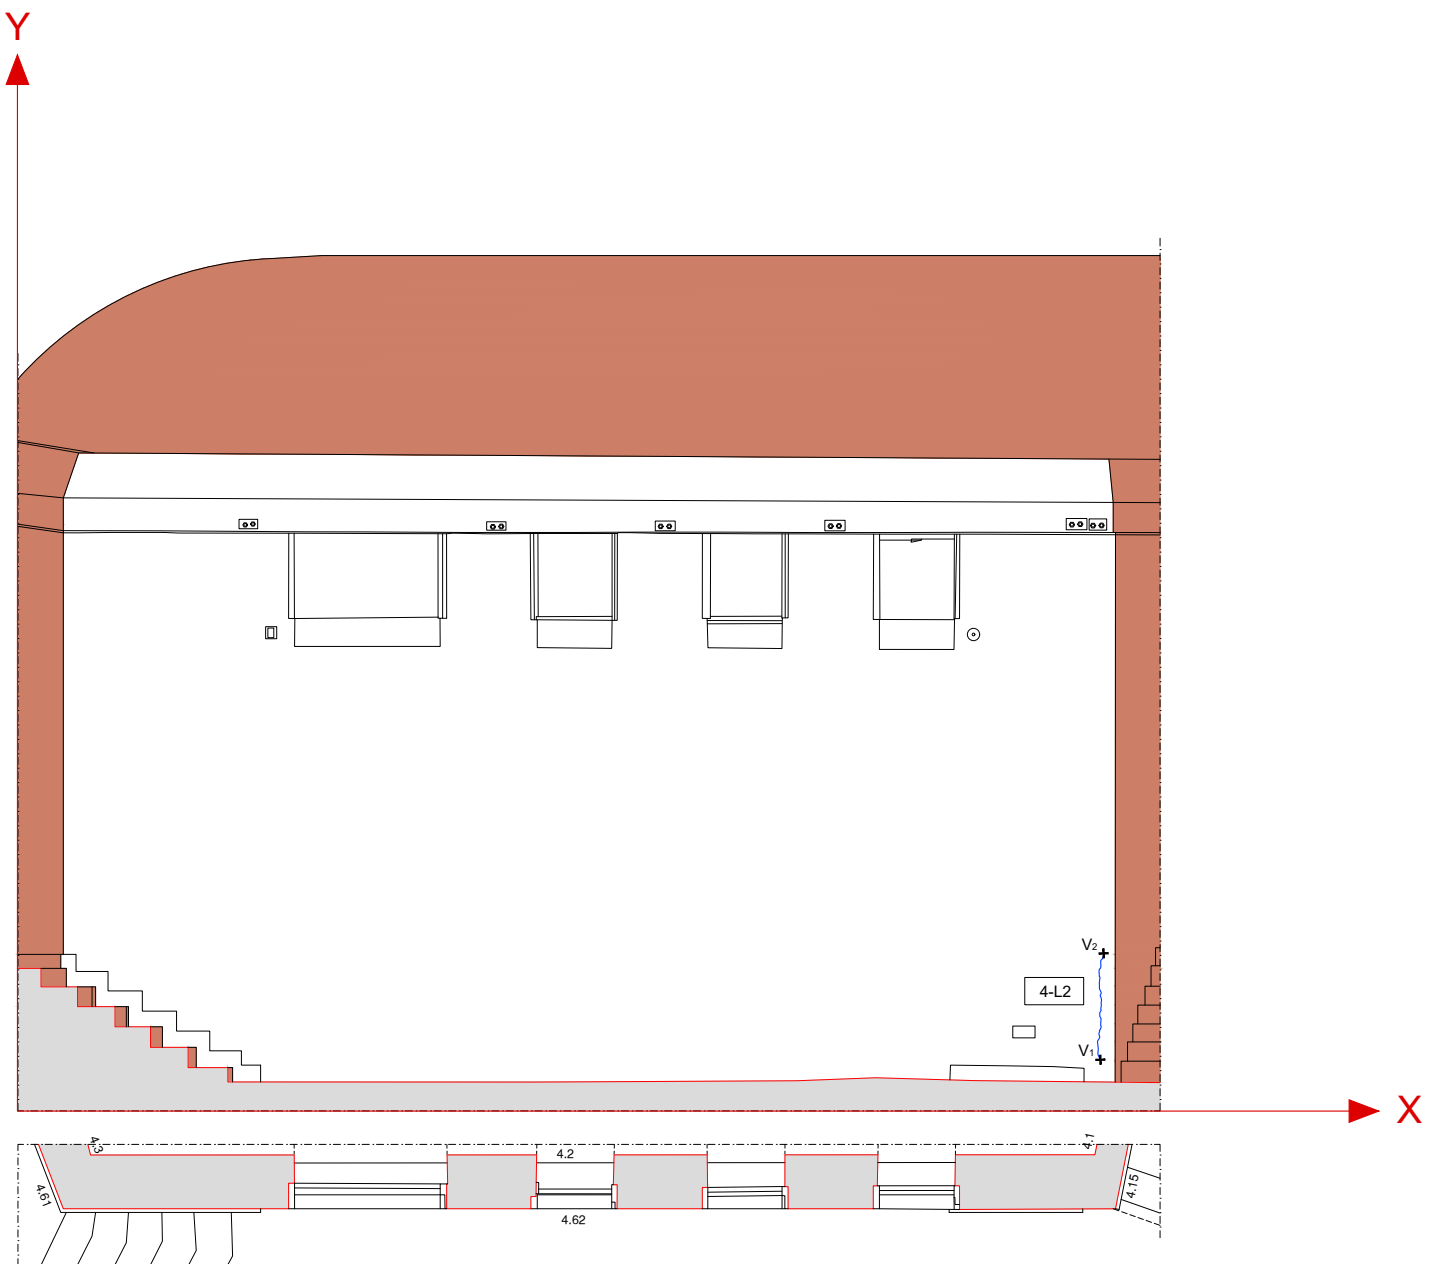
SUPERFICIE		4.62		LESIONES			4.L2			OTRO							
NÚMERO LESIÓN	LUGAR	POSICIÓN (m)		LONGITUD (m)	ANCHO (mm)	PROFUNDIDAD			COMPLANARIDAD		TIPOLOGÍA			DIRECCIÓN			
		X	Y		G	P	P/S	N.R.	C	N.C.	V	^	//	f	→	↑	↖
4.L2	V1	9.54	0.45	1.00	3-6	14				√		√				√	
	V2	9.57	1.39

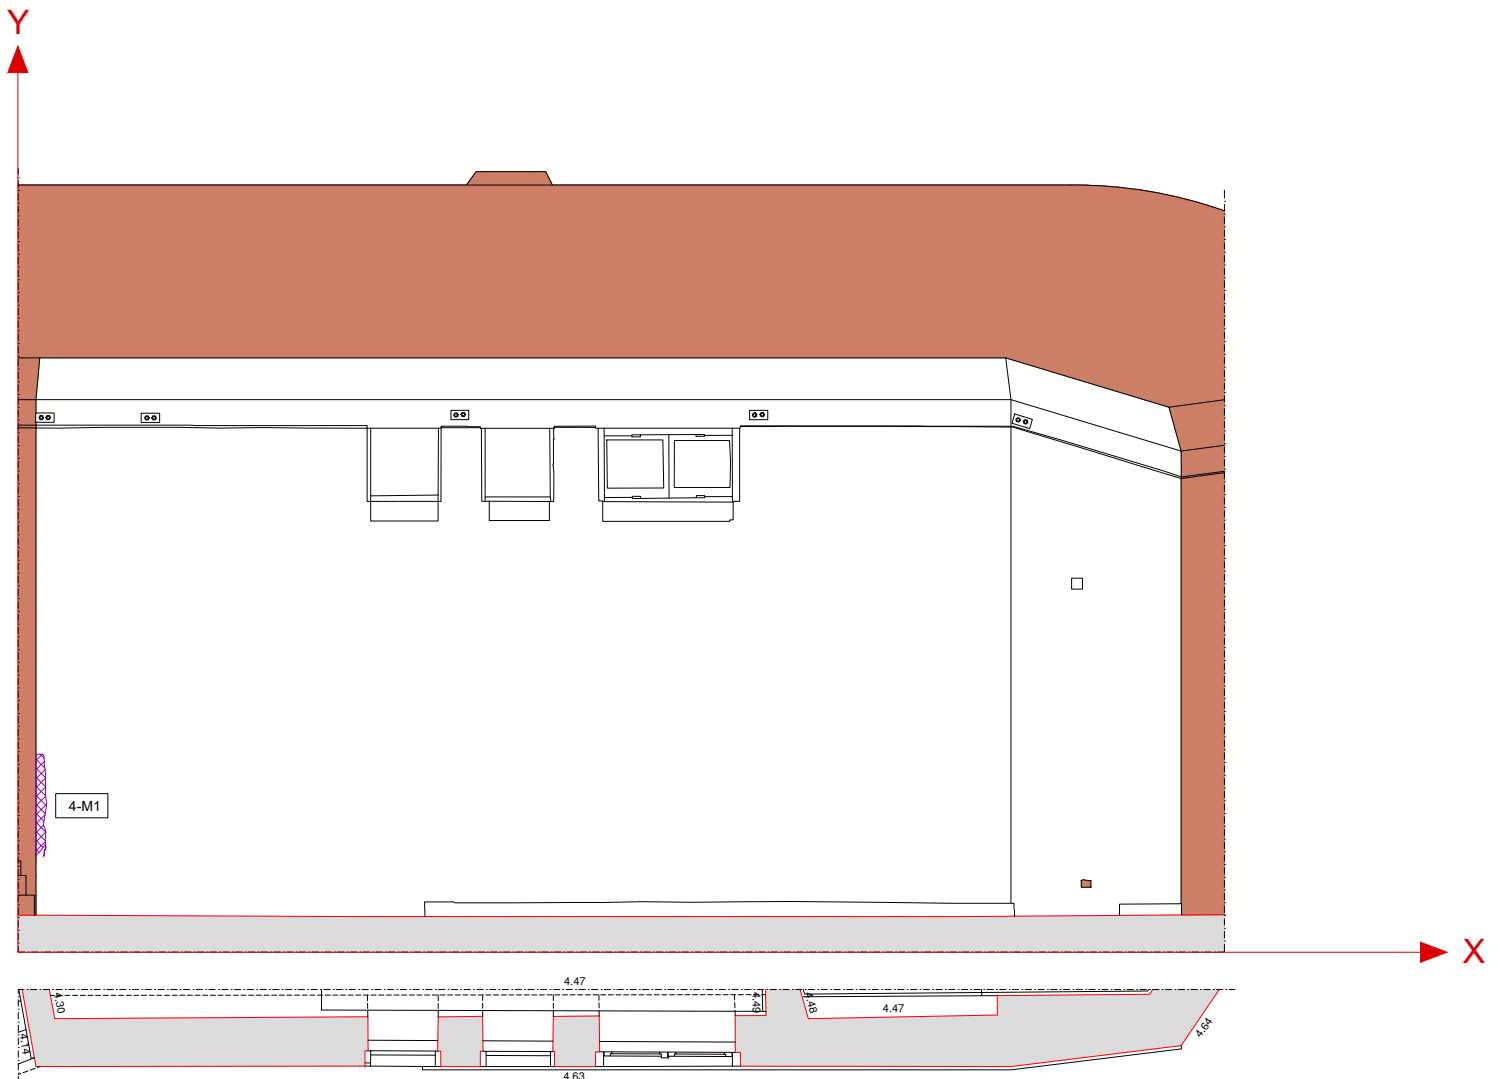
SUPERFICIE	4.63	LESIONES		OTRO	4.M1
4.M1	FALTA - PÉRDIDA DE MATERIAL

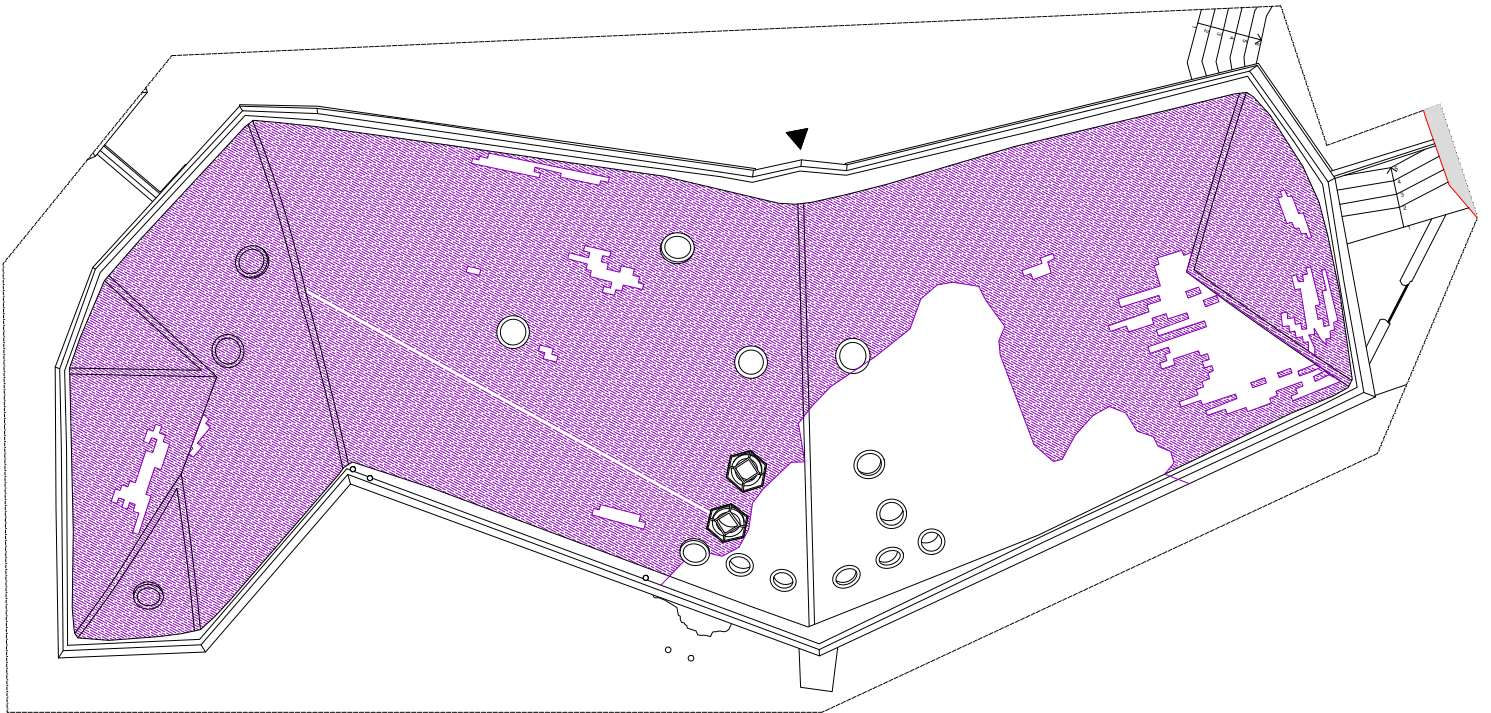
SUPERFICIE		LESIONES		OTRO	
Erosión profunda o desprendimiento de rasillas - <b>extensión &gt; 90%</b> de la superficie visible en la ortofoto

- Sólo hay tres lesiones, una de las cuales se ha indicado anteriormente; ambas se desarrollan desde la esquina inferior de las aberturas.
- Las bóvedas conservan su estado original. Más del 90% de las rasillas en el extradós están fuertemente erosionadas y/o desprendidas, por lo que se puede deducir de los fotoplanos en la parte visible no cubierta por la vegetación.

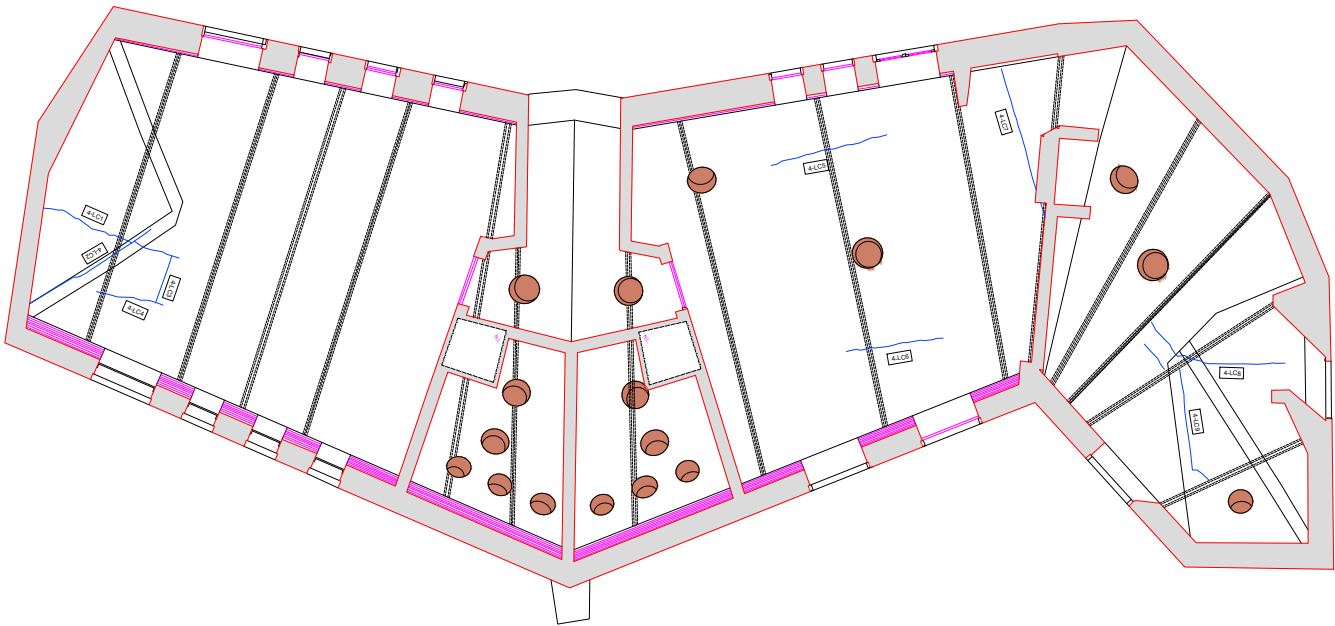
SUPERFICIE		LESIONES					OTRO										
NÚMERO LESIÓN	LUGAR	POSICIÓN (m)		LONGITUD (m)	ANCHO (mm)	PROFUNDIDAD			COMPLANARIDAD		TIPOLOGÍA				DIRECCIÓN		
		X	Y			G	P	P/S	N.R.	C	N.C.	V	Λ	//	f	→	↑
4.LC1	-	-	-	3.26	N.D.			√									
4.LC2	-	-	-	3.15	N.D.			√									
4.LC3	-	-	-	1.10	N.D.			√									
4.LC4	-	-	-	1.50	N.D.			√									
4.LC5	-	-	-	2.63	N.D.			√									
4.LC6	-	-	-	2.16	N.D.			√									
4.LC7	-	-	-	3.37	N.D.			√									
4.LC8	-	-	-	3.34	N.D.			√									
4.LC9	-	-	-	2.65 - 0.71	N.D.			√

- En el intradós, hay lesiones generalizadas que se concentran principalmente en los dos extremos; estas son tanto longitudinales, colocadas casi equidistantes de los arranques de las bóvedas, así como transversales a ella.

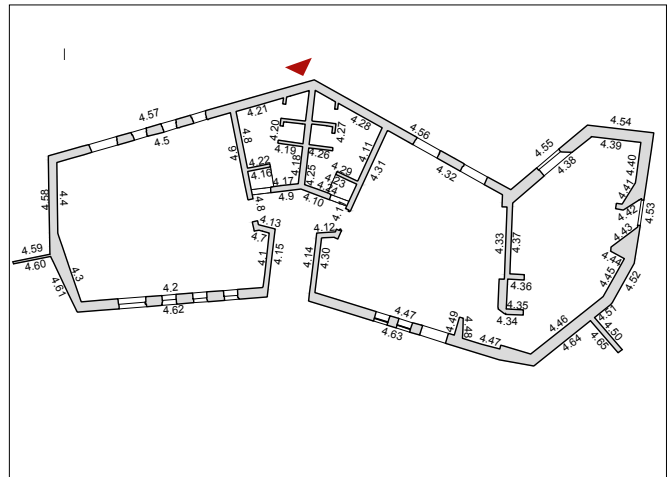
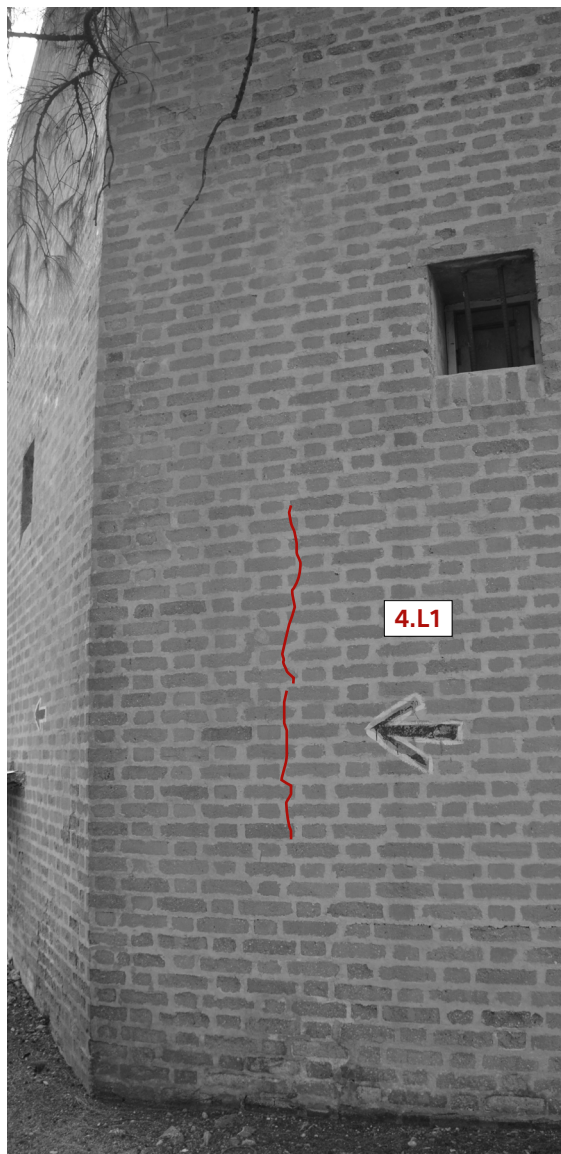
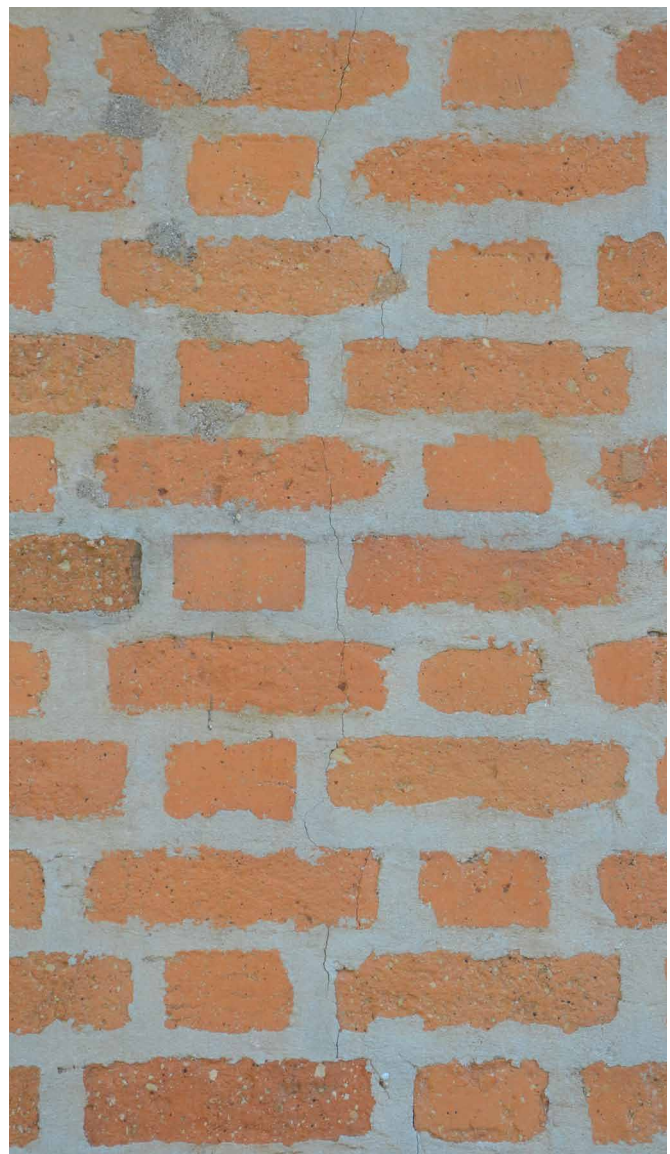
<b>UBICACIÓN</b>	BLOQUE	<b>4</b>	<b>EXTERIOR/INTERIOR</b>
	PLANTA	<b>PT</b>	SUPERFICIE <b>4.57</b>
<b>LESIÓN</b>			<b>4.L1</b>

PASANTE: NO  
 DESARROLLO: principalmente vertical  
 ANCHURA DEL VIENTRE (MM): 0-3  
 OTRO:

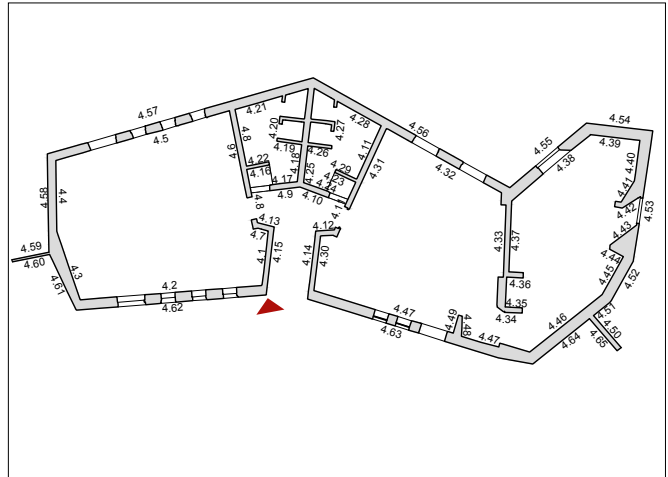
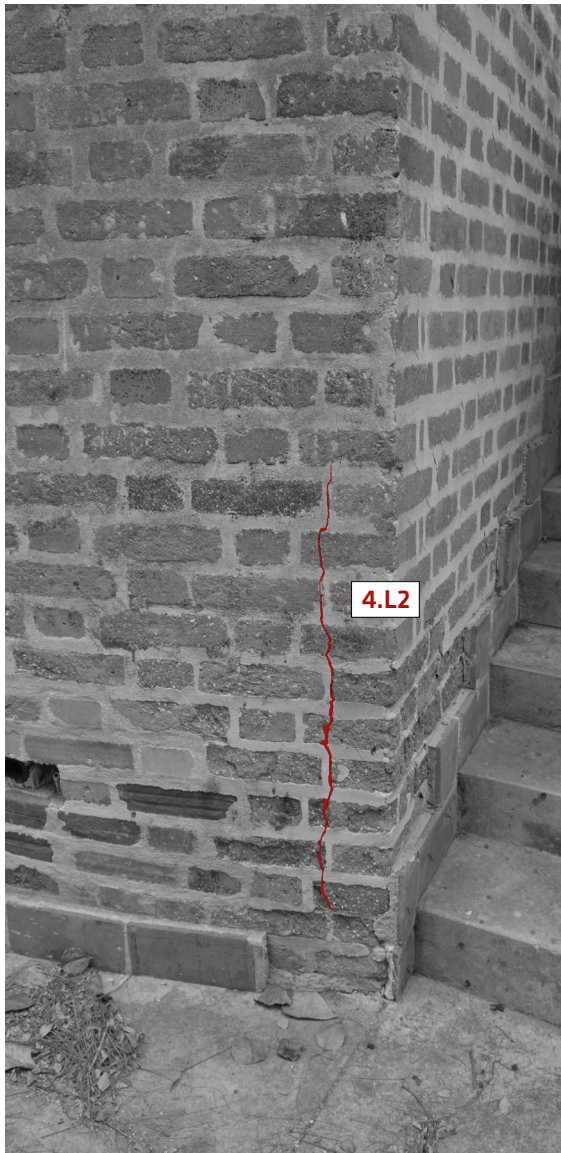
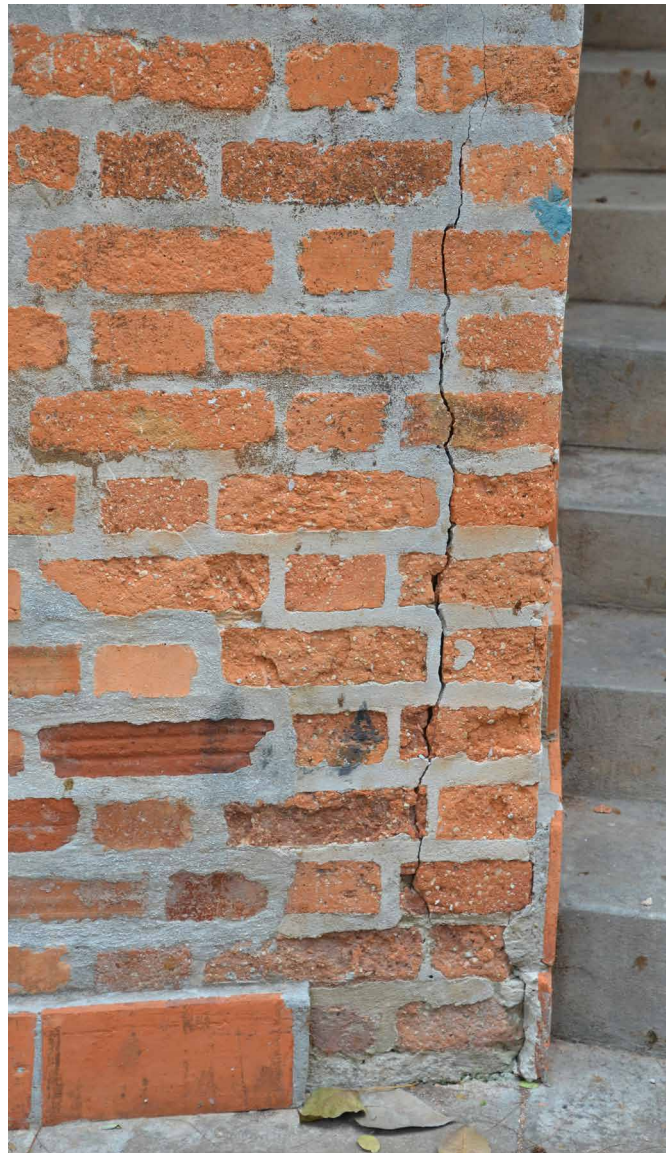
<b>UBICACIÓN</b>	BLOQUE	<b>4</b>	<b>EXTERIOR/INTERIOR</b>
	PLANTA	<b>P1</b>	SUPERFICIE <b>4.62</b>
<b>LESIÓN</b>			<b>4.L2</b>

PASANTE: NO  
 DESARROLLO: principalmente vertical  
 ANCHURA DEL VIENTRE (MM): 3-6  
 OTRO: Probable principio de desprendimiento del material de ladrillo en un ángulo (véase falta 4.M1)
