CODIGO INFORME:
PR-RIL-01-B7-149-A-01
 DESCRIPCIÓN INFORME
BLOQUE 7 - Paredes 27, 28 y 29

Levantamiento digital y restitución 2D/3D
 Responsable científico: Prof. Alessandro Merlo
 Colaboradores: Arq. Francesco Frullini, Ph.D. Arq. Gaia Lavoratti, Arq. Giulia Lazzari, Arq. Elisa Luzzi, Arq. Michela Notarnicola

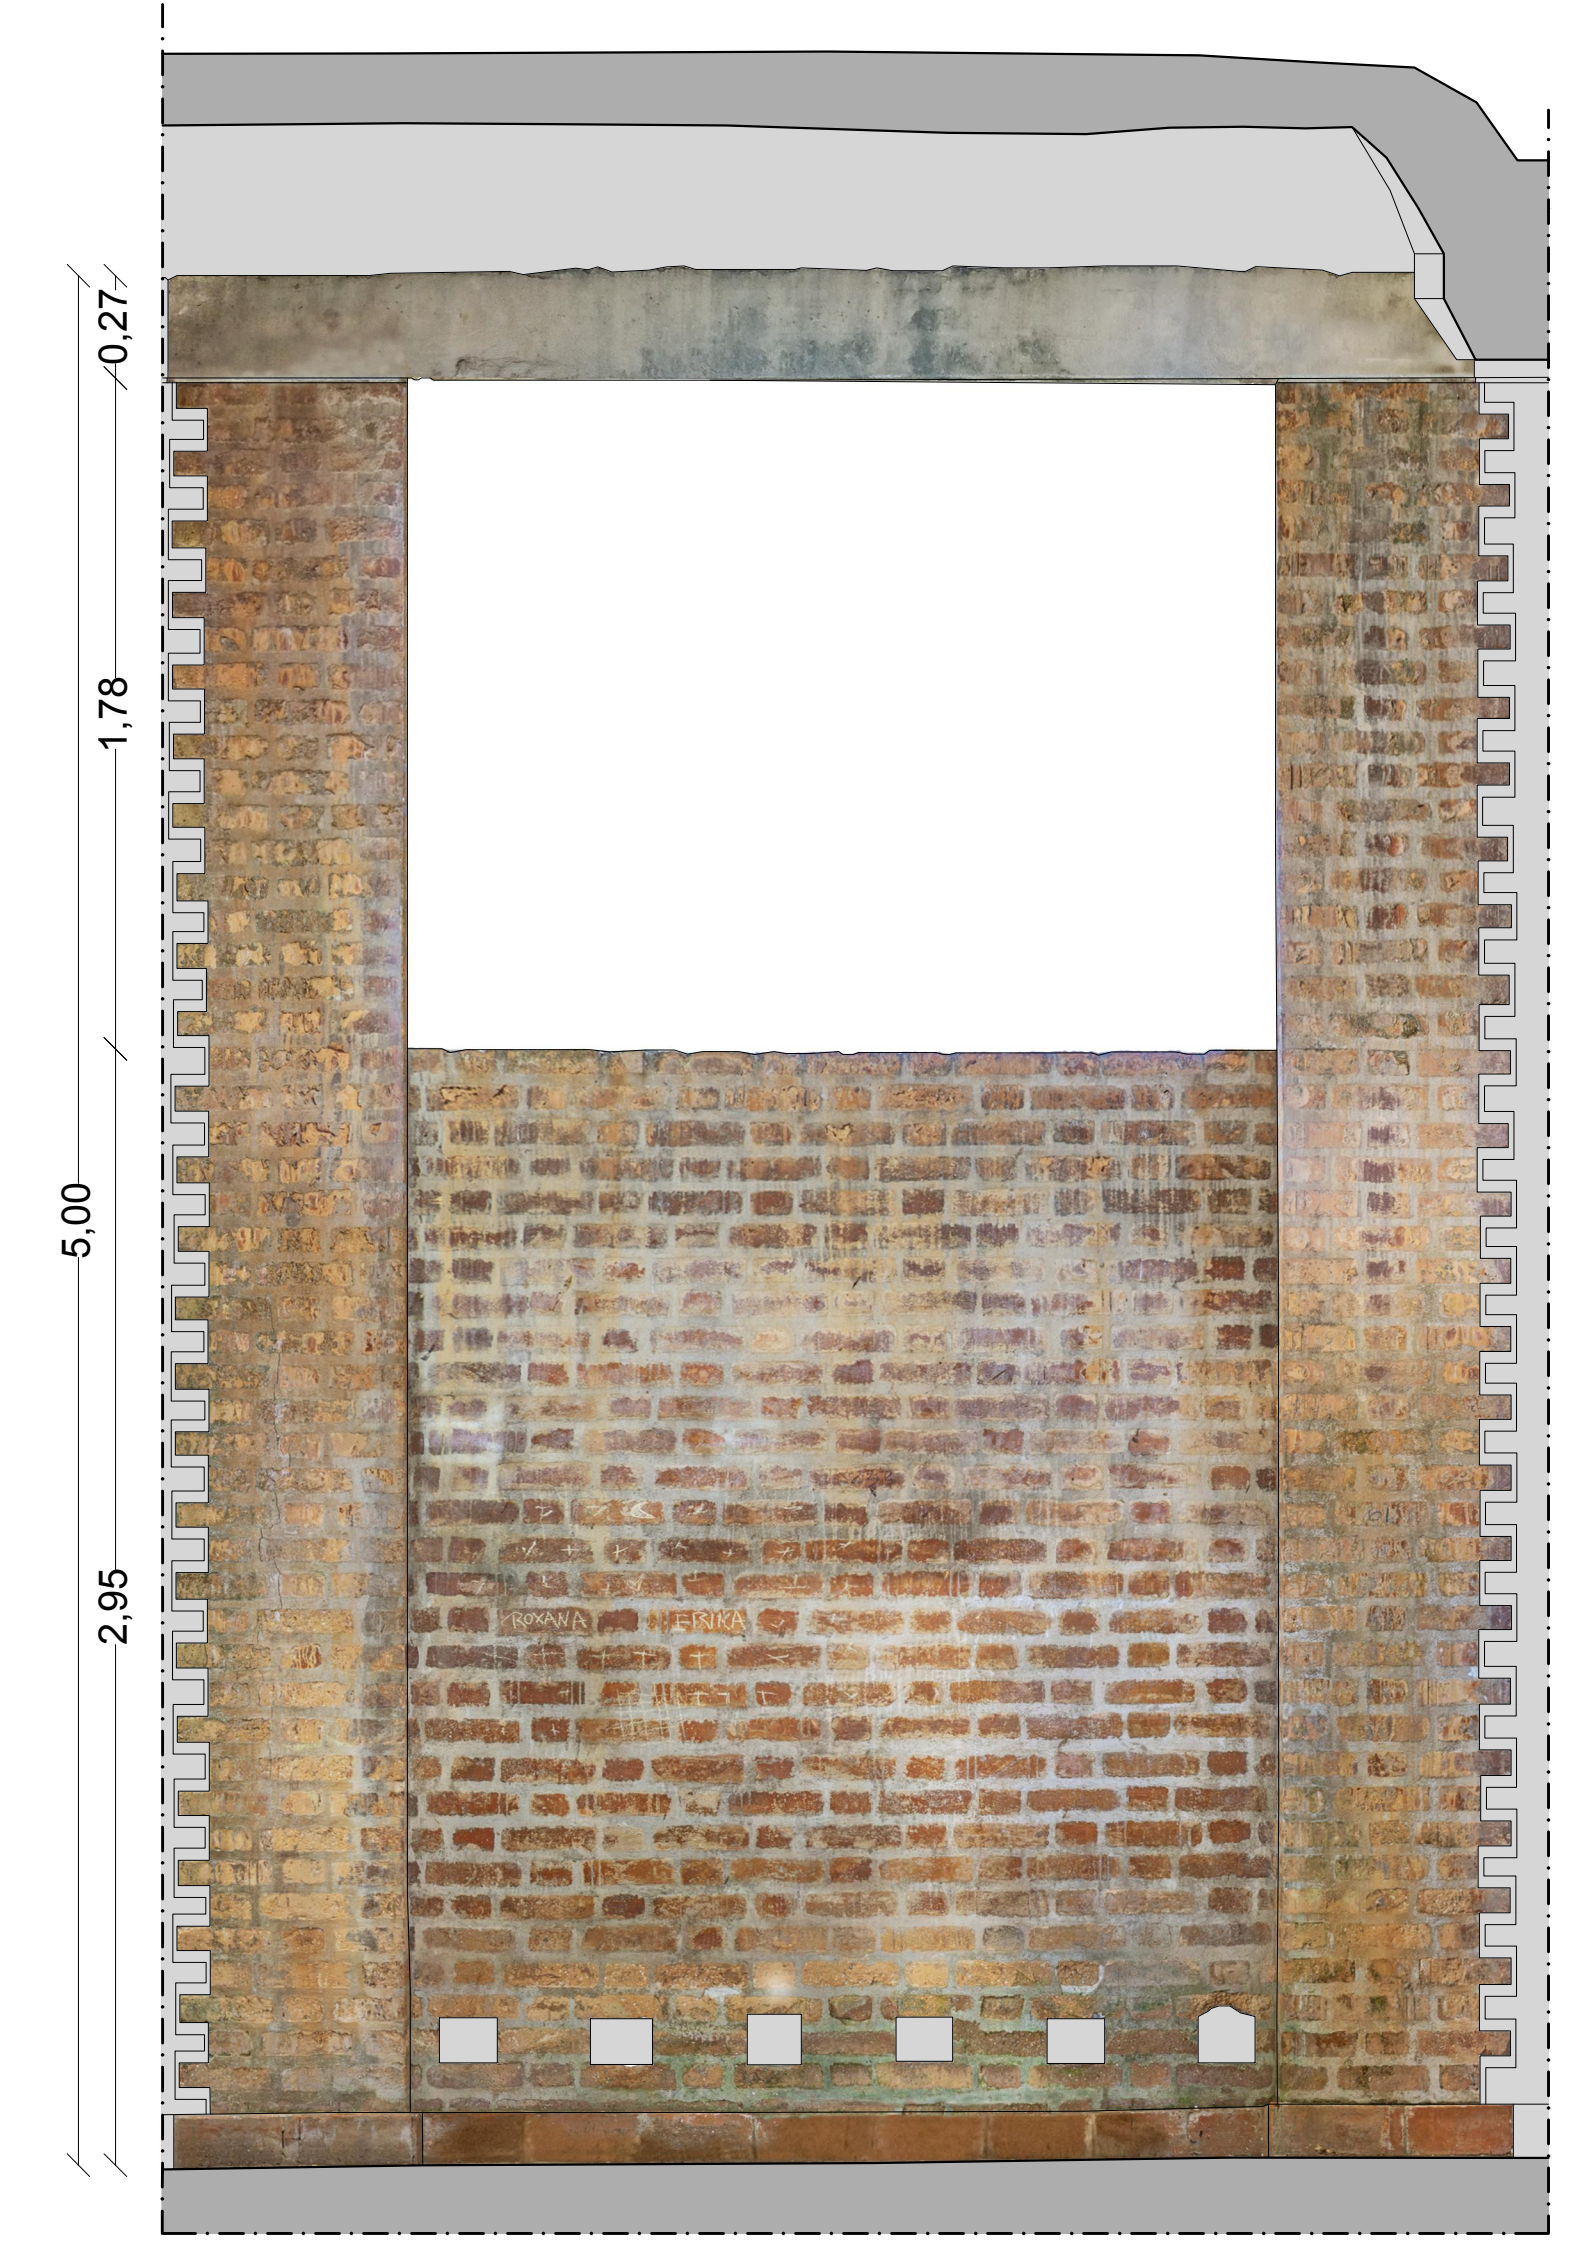
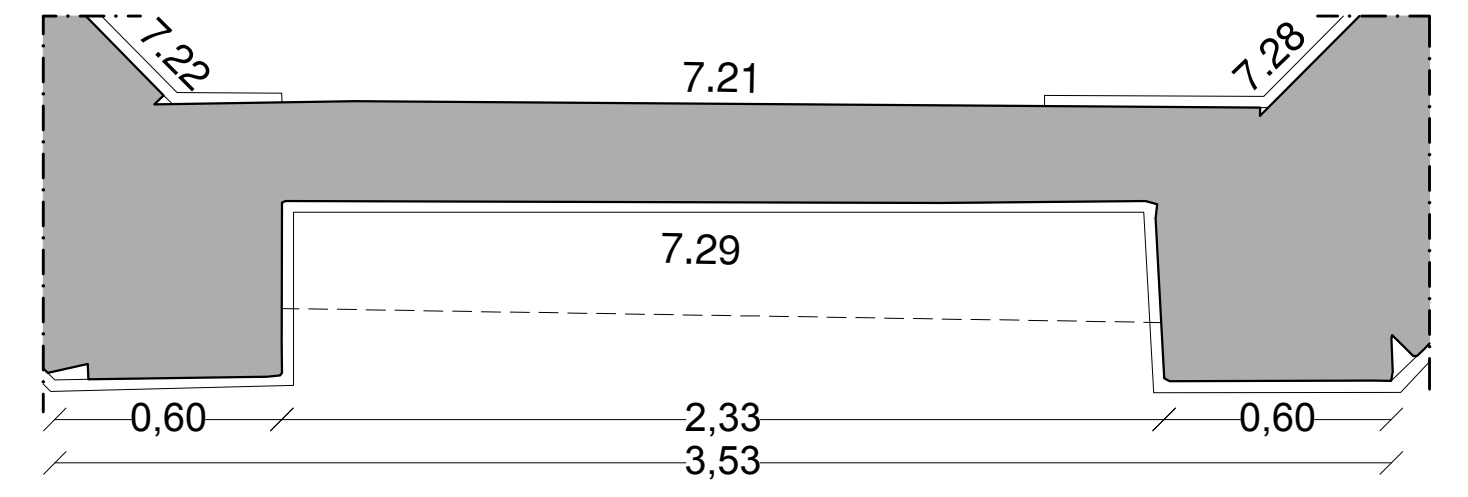
Pared 29

Porción de fotoplano a sustituir
 Falta de datos
