## ACTA DE REUNIÓN TÉCNICA

**LUGAR:** FAT - ISA

**FECHA:** MIERCOLES, 21 DE JUNIO 2023

## **INFORME ESPECIALISTA HIDROSANITARIA**

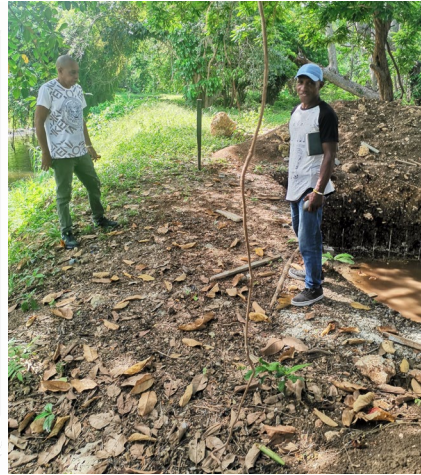
img 1

- 1- La apertura y excavación del tanque séptico quedó muy cercana con la ribera del río. Por lo que se replanteará la ubicación del pozo de infiltración y se modificará en el proyecto de hidrosanitaria. (ver documento de asistencia técnica de la especialidad de HS, que se adjunta al final de este documento)

Detalle de plano de ubicación de tanque séptico actualmente

Plano con la ubicación actual del tanque séptico e imagen 1 de referencia.

**Por parte de ATRIO:** la proyectista especialista en hidrosanitaria, se revisarán las dimensiones de tanque séptico con el nivel del terreno, modificará la solución de ubicación del tanque séptico y del pozo de infiltración en relación a la ribera del río, calculará los metros lineales de tubería que aumenta por el desplazamiento del tanque y en conjunto con inversiones y brigada del ESEO, se volverán a correr los niveles del terreno y los registros.

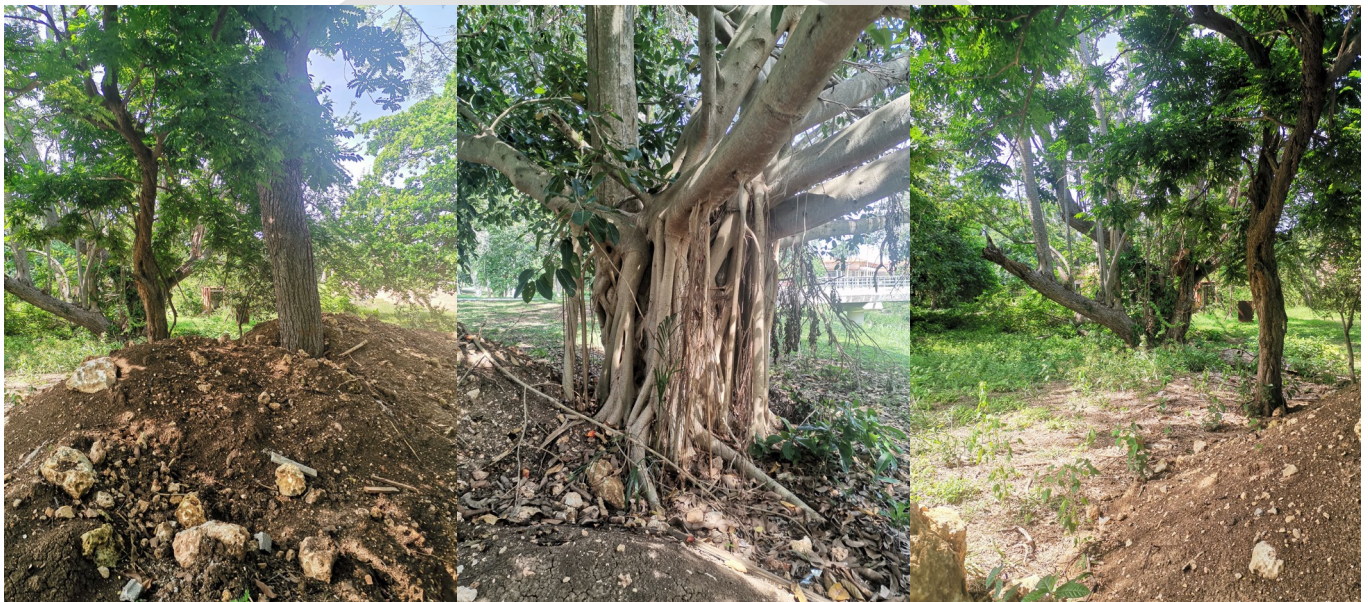
- 2- Por parte de proyectos se propuso una manta anti raíz colocada en el perímetro del tanque séptico con el objetivo de crear una barrera de proyección entre el objeto de obra y las raíces de los árboles que la circundan. Por motivos de no haber manta anti raíz en la industria de materiales nacionales y con la necesidad de adelantar en el proceso de preparación de obra y servicios ingenieros que brindaran servicio a la FAT, se determinó ejecutar el tanque y prescindir de la manta. Para mitigar la ausencia de esta barrera, se propone eliminar 1 árbol enfermo y trasplantar 3 árboles de los alrededores. A continuación, se muestran:

Img 2, 3, 4. Imágenes de la vegetación circundante al tanque séptico.

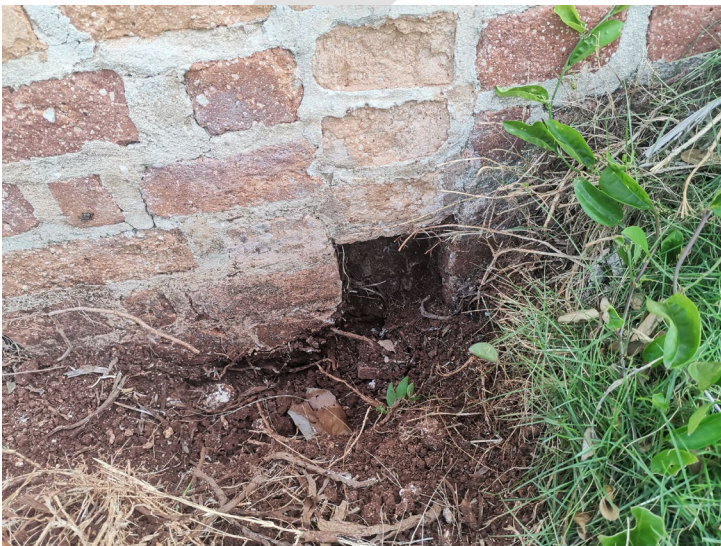
En obra: vimos las salidas de los bajantes pluviales que con el estudio se pudieron descubrir porque en su mayoría todas las salidas habían quedado cubiertas por la vegetación y se constató que en su mayoría son por evacuación libre.

img 5. Salida de bajantes pluviales

Junto con los especialistas de la brigada nos explicaron posibles soluciones no invasivas para el mantenimiento, limpieza desobstrucción y reparación de los bajantes.

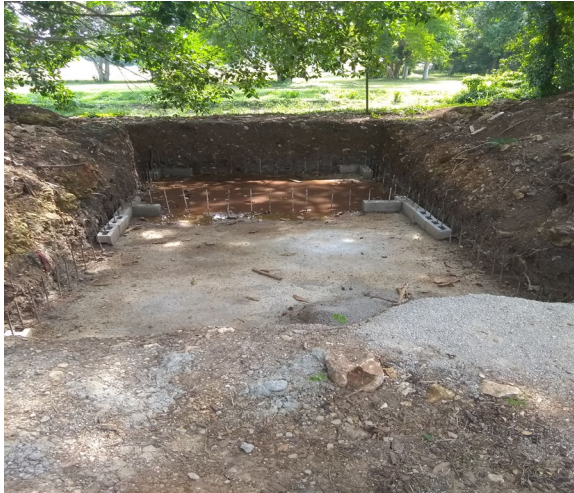
### Excavación del tanque

1. La ubicación del tanque no se corresponde con la ubicación que aparece en el proyecto. Muy cerca del río.
2. La profundidad del mismo debe ser revisada de forma tal que se garantice 1.0 m de altura de agua (residual) en el interior del mismo. Respetar los niveles y medidas que aparecen en el Proyecto del tanque séptico.

5. Será necesario cambiar la ubicación del pozo, por falta de espacio a la salida del tanque, ya que no se respetó la ubicación del Proyecto.
6. Es necesario destacar que al tener construido la losa del fondo del tanque se compromete el resto de la instalación por la cota de entrada al mismo.

1. Se orientó realizar un chequeo de los niveles hasta la entrada del tanque séptico.
