Proyecto de Cooperación Internacional
¡Que no baje el telón!
Director de la Componente B: Prof. Saverio Mecca

CODIGO INFORME:
PR-RES-02-B10-188-C-01
DESCRIPCIÓN INFORME
BLOQUE 10 - Pared 20

Pared 20

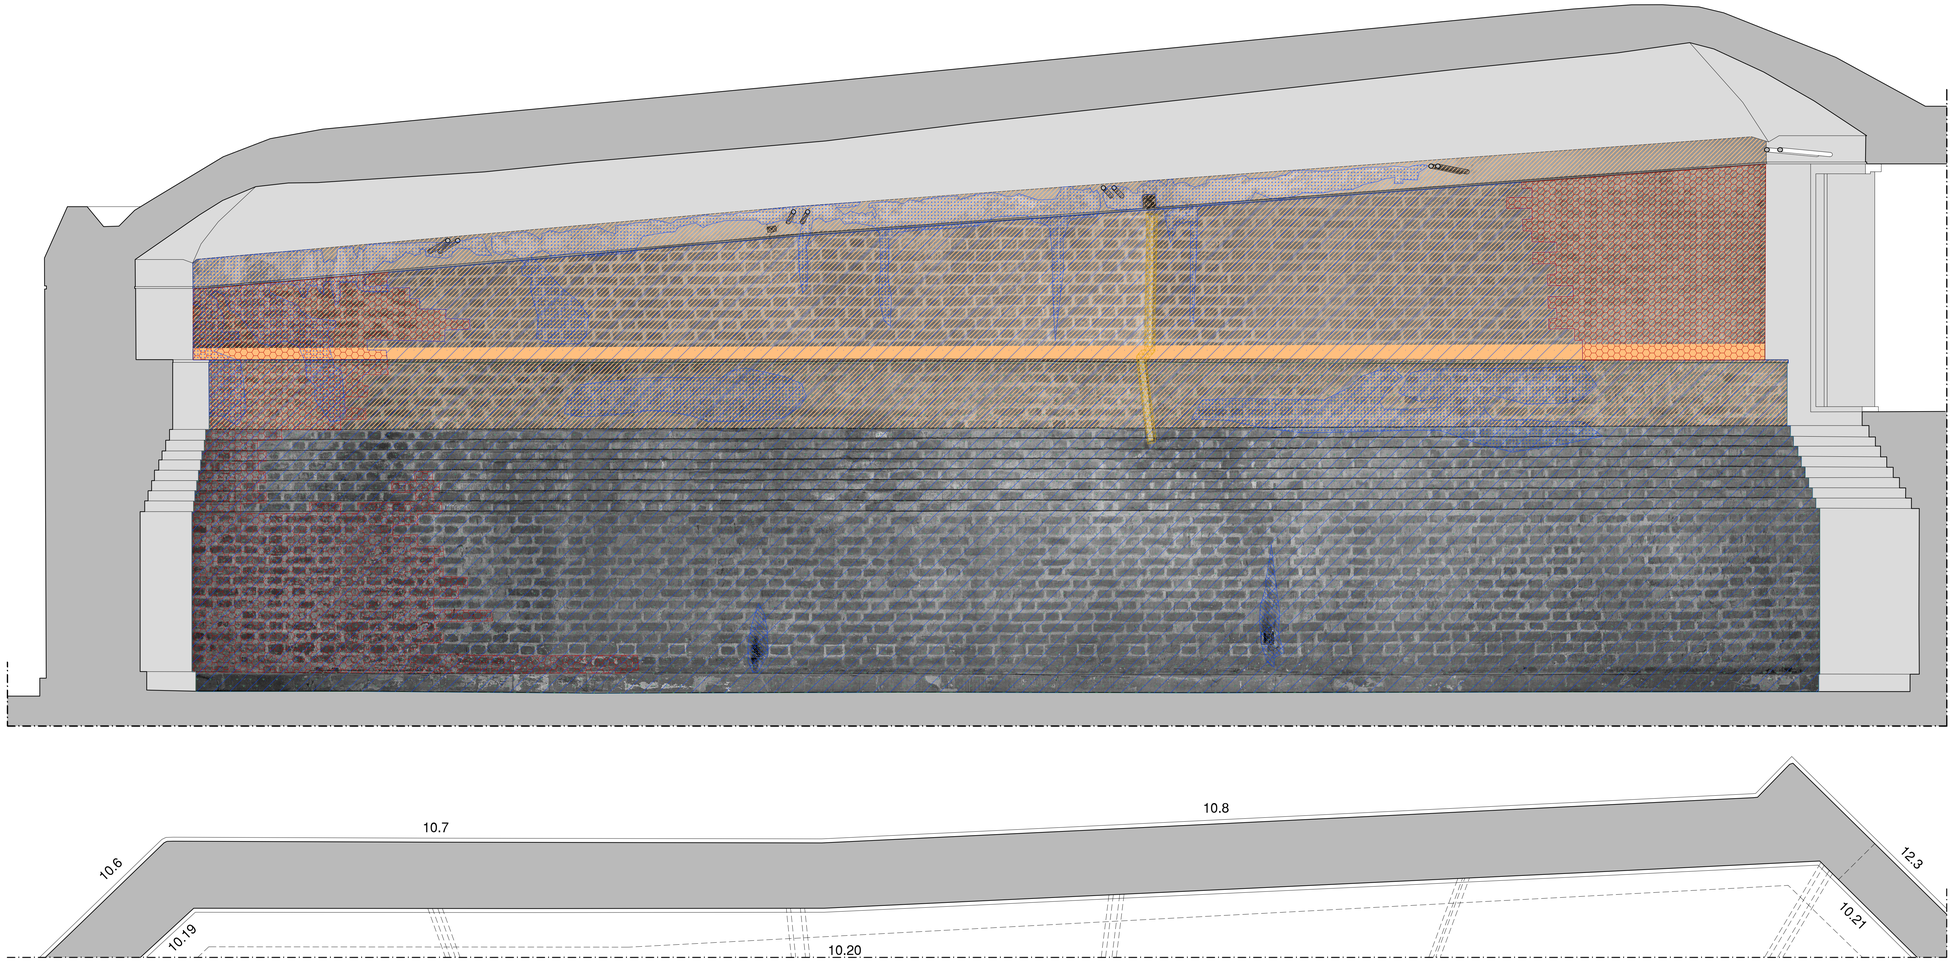
Lista de degradaciones y alteraciones | fichas técnicas | intervenciones

Operaciones preliminares
- Inspección del soporte
- Protección del soporte
- Perforación del soporte con medios mecánicos

Limpieza
- Remoción de agregados y elementos incompatibles
- Remoción manual con equipo adecuado
- Limpieza con sepillo en fibra vegetal (palma) o nylon
- Limpieza con pinceles y esponjas
- Limpieza con chorro de agua
- Empleo de agua pulverizada a baja presión
- Empleo de disolventes químicos
- Empleo de esponjas suaves
- Aplicación de biocidas
- Corte de vegetación
- Aplicación de fijación mediante inyección
- Eliminación del sistema raíz

Integración / restablecimiento
- Integración / restablecimiento de la textura de la pared
- Reparado en profundidad (lechada de mortero incompatible, ladrillo, etc.) con materiales compatibles, tradicionales o similares
- Rejuntado con materiales compatibles
- Integración / restablecimiento de elementos estructurales

Preconsolidación / Consolidación
- Aplicación de silicato de etilo / resinas / lechada de cal

Protección
- Barrera contra la humedad por capilaridad ascendente
- Aplicación de hidrofugante no filmógeno
- Aplicación de agujados - hyarolitas
