Proyecto de Cooperación Internacional
**¡Que no baje el telón!**
Director de la Componente B: Prof. Saverio Mecca

**Diagnostico de las alteraciones y degradaciónes**
*Responsable científico:* Prof. Susanna Caccia
*Colaboradores:* Stefania Aimar, Leonardo Germani, Francesco Pisani, Salvatore Zocco

CODIGO INFORME:
**PR-RES-02-B9-174-C-01**
DESCRIPCIÓN INFORME
**BLOQUE 9 - Pared 21**

**Pared 21**

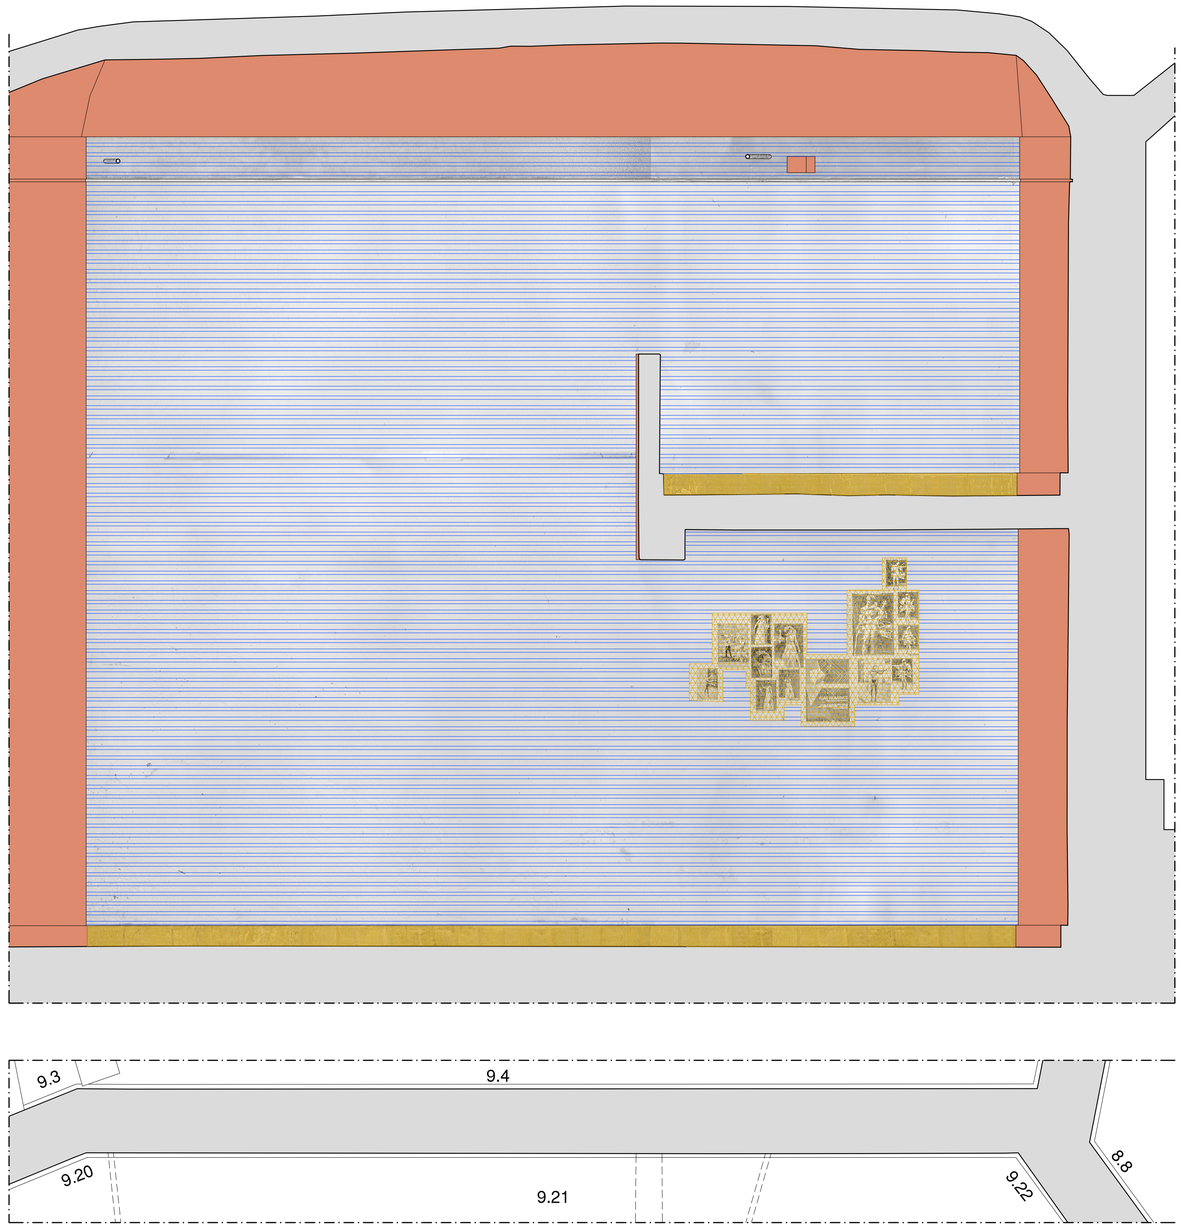
# Lista de degradaciones y alteraciones | fichas técnicas | intervenciones

Operaciones preliminares
- Inspección del soporte
- Protección del soporte
- Perforación del soporte con medios mecánicos

Limpieza
- Remoción de agregados y elementos incompatibles
- Remoción manual con equipo adecuado
- Limpieza con sepillo en fibra vegetal (zahinj) o nylon
- Limpieza con pinceles y esponjas
- Limpieza con chorro de agua
- Empleo de agua pulverizada a baja presión
- Empleo de disolventes químicos
- Empleo de esponjas suaves
- Aplicación de biocidas
- Corte de vegetación
- Aplicación de biocida mediante inyección
- Eliminación del sistema raiz

Integración / restablecimiento
- Integración / restablecimiento de la textura de la pared
- Rejuntado en profundidad de juntas en muros (mampostería, ladrillo, resto) con materiales compatibles, tradicionales o similares
- Rejuntado con materiales compatibles
- Integración / restablecimiento de elementos estructurales

Preconsolidación / Consolidación
- Aplicación de silicato de etilo / resinas / lechada de cal

Proteccion
- Barrera contra la humedad por capilaridad ascendente
- Aplicación de hidrofugante no filmógeno
- Aplicación de aglicados - liquenicidas
