Proyecto de Cooperación Internacional
¡Que no baje el telón!
Componente B

Report Focal Point
Dicembre 2019

OBRA: FACULTAD DE ARTE TEATRAL. ISA

OBJETIVOS ANALIZADOS: **Resumen de pruebas de calas de cimentación realizadas en FAT**

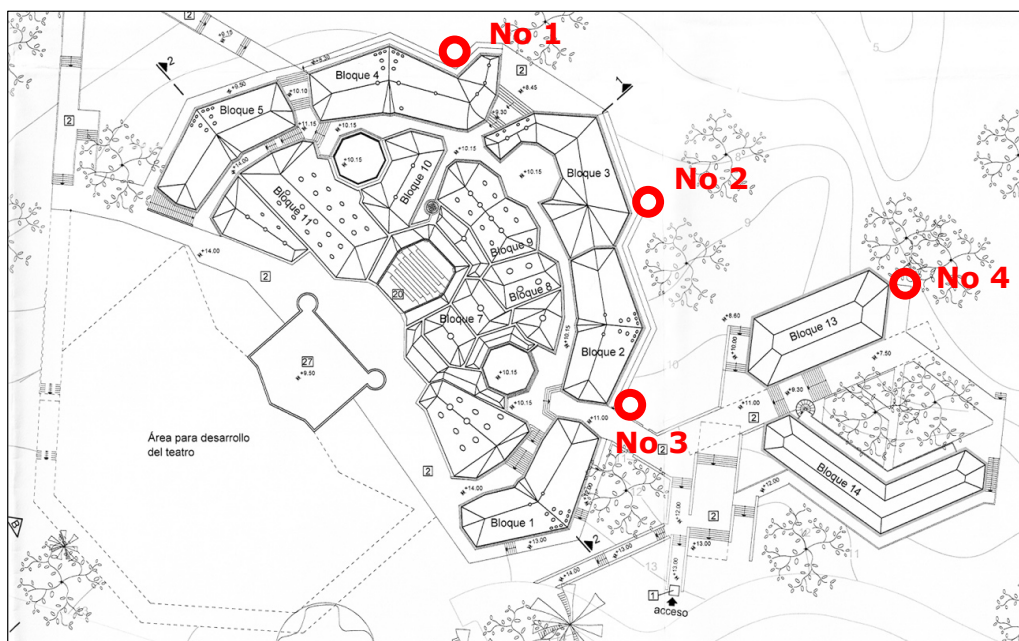
Cala No 1: Realizada en el Bloque 4. Se escavó la tierra próxima al cimiento que conforma la esquina del Bloque 4 por la zona exterior y se apreció que el muro de ladrillo se profundiza debajo del terreno 1.0 m hasta el cimiento que está conformado por dos hiladas de ladrillos de 13.5 cm de ancho por 15.0 cm de altura. Se tomaron muestras de la tierra, del material del ladrillo y del mortero que conforma la junta.

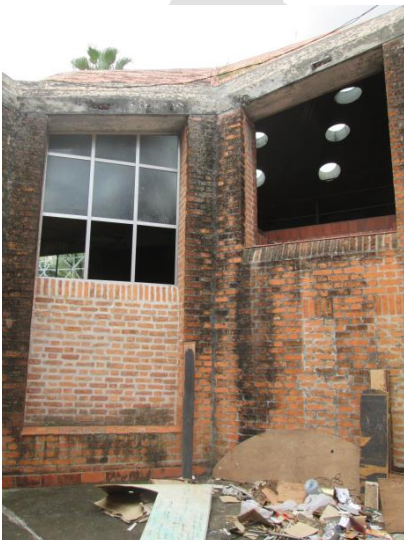
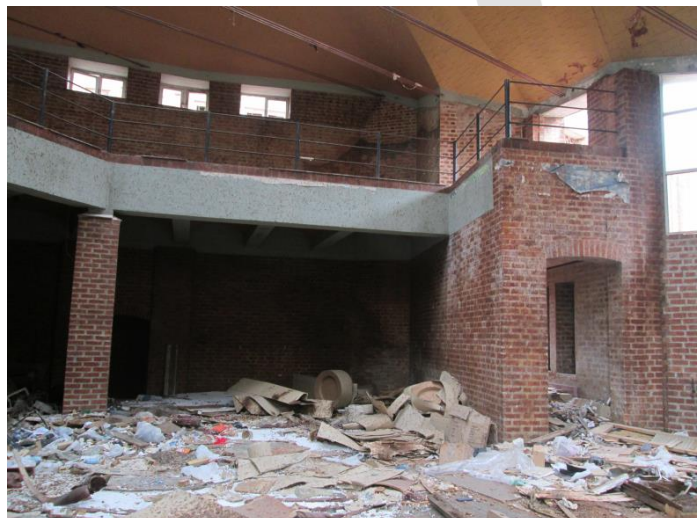
Imagen del grado de deterioro en muros, carpinterías e interiores de los locales

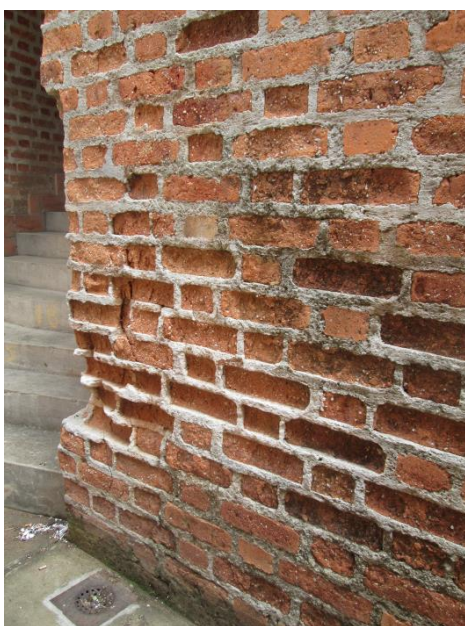
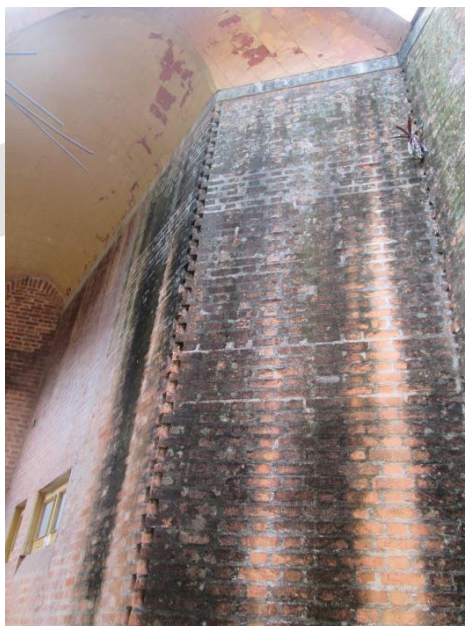
Imagen del grado de deterioro en muros, sistemas ingenieros e interiores de los locales
