¡Qué no baje el telón!

Análisis de la inestabilidad

Descripción y análisis del marco de fisuras

Bloque 14

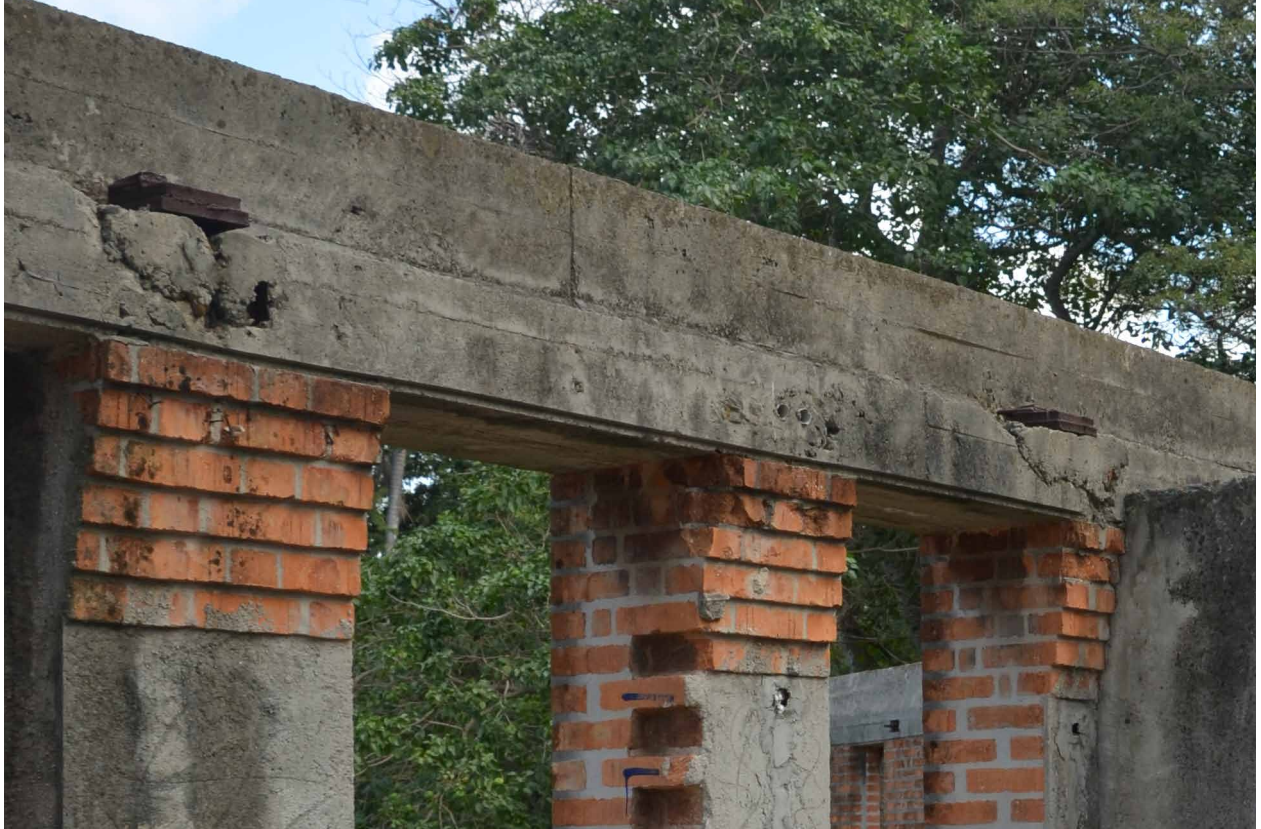
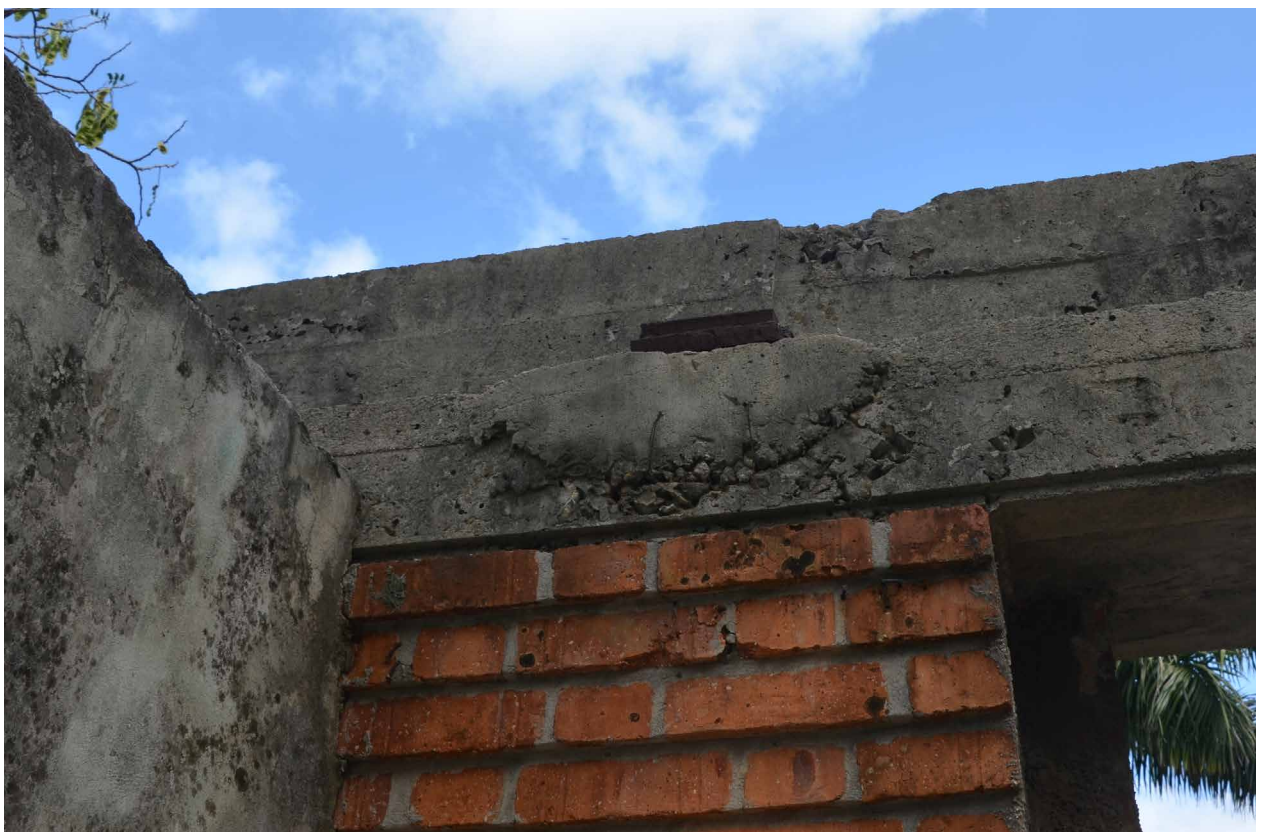
Detalle de la cadena de cerramiento superior

- En general, el bloque analizado no presenta ningún fenómeno de degradación particular debido a la presencia de grietas. La falta de la bóveda, que nunca se construyó, hace que los muros sólo soporten la carga de su propio peso y los del forjado. La mayor parte del material que falta, especialmente en la correspondencia de las aberturas, es atribuible al vandalismo y las causas antrópica.
- Las partes de hormigón armado, y en particular el cordón situado en la parte apical de los muros, las escaleras y el forjado se encuentran en un grave estado de deterioro. La gran presencia de “nidios de grava” denuncia una ejecución errónea durante las fases de construcción. Se le añaden otras patologías de degradación como la exposición y la oxidación de las varillas de refuerzo expuestas y muchas infiltraciones de agua debido a la falta de cubierta.

La hipótesis cierta es que la construcción tenga que ser completada, o por lo menos será necesario necesarias nuevas investigaciones en los cimientos, además de la restauración y/o sustitución de las piezas de hormigón armado degradadas.
