## ¡Qué no baje el telón!

## Análisis de la inestabilidad

## Detalles estructurales de la construcción

### Conservación, Gestión y Puesta en Valor del Patrimonio Cultural del ISA

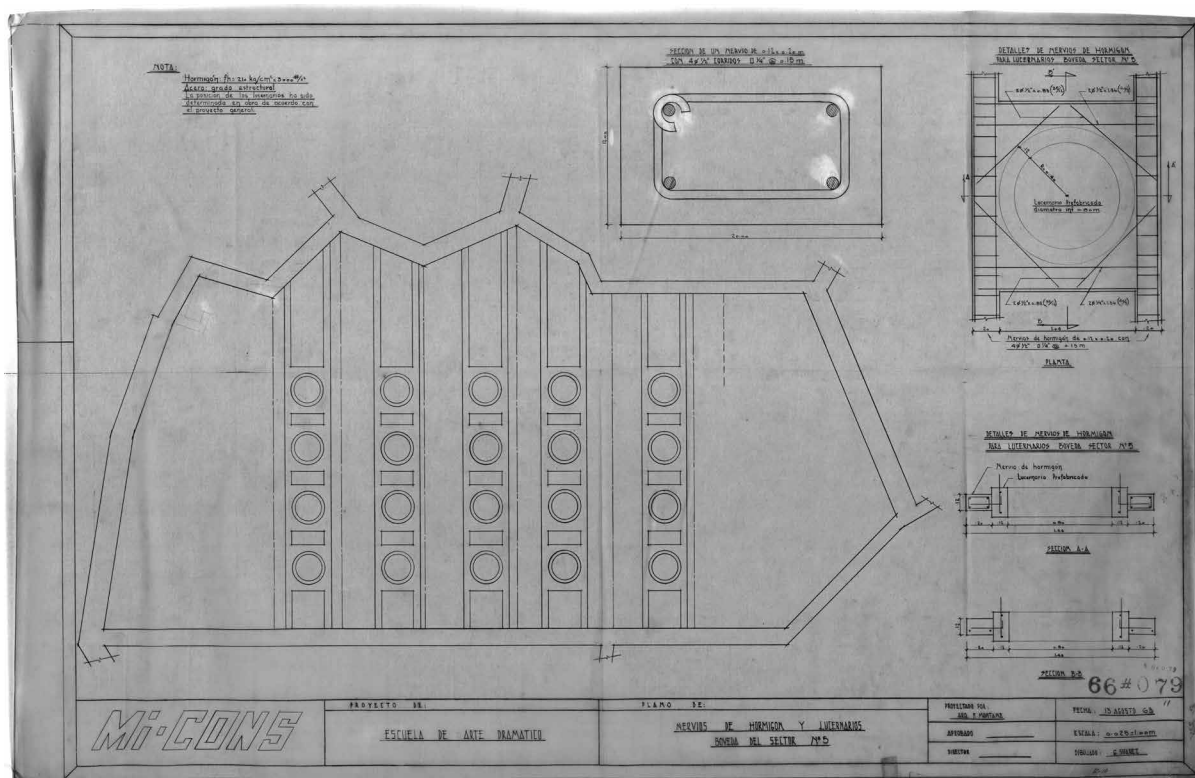
Figura 1 | Plano del proyecto que representa el “Bloque 9” (1963), Archivo de la de la Oficina del Historiador de La Habana.

Los planos del proyecto del 63 sugieren que la sección de la costilla es de 20x12 cm (Fig. 1). Sobre la base de este dato y de las fotos de la campaña de investigación, se supone que el la estratigrafía de la bóveda está compuesta como se muestra en la imagen siguiente.

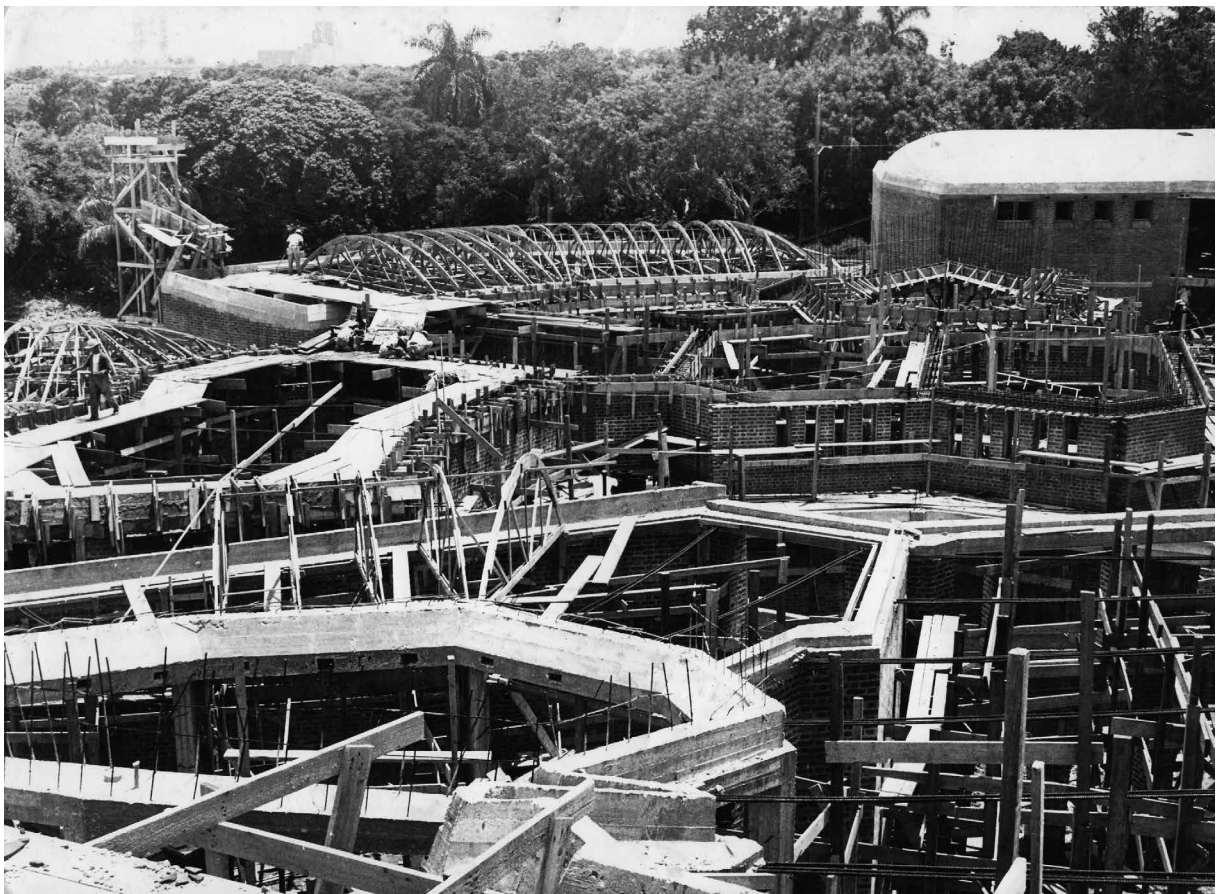
Tanto los testimonios orales directos como el análisis de los dibujos originales del 63 siempre han sugerido (ver foto histórica abajo Archivo Roberto Gottardi, (Fig. 9) la presencia de un armazón de cimbras colocadas a intervalos variables entre 80 y 120 cm sobre las que se construyeron vigas de hormigón armado a las que se unió la estructura del lucernario. Queda la duda de si estos arcos de hormigón armado están también presentes en las partes del tejado donde no hay claraboyas.

**Figura 9 | Fotos históricas de las fases de construcción. Vista desde el tejado del bloque 11 orientada hacia el bloque 1. Archivo Gottardi, fecha n.d.**

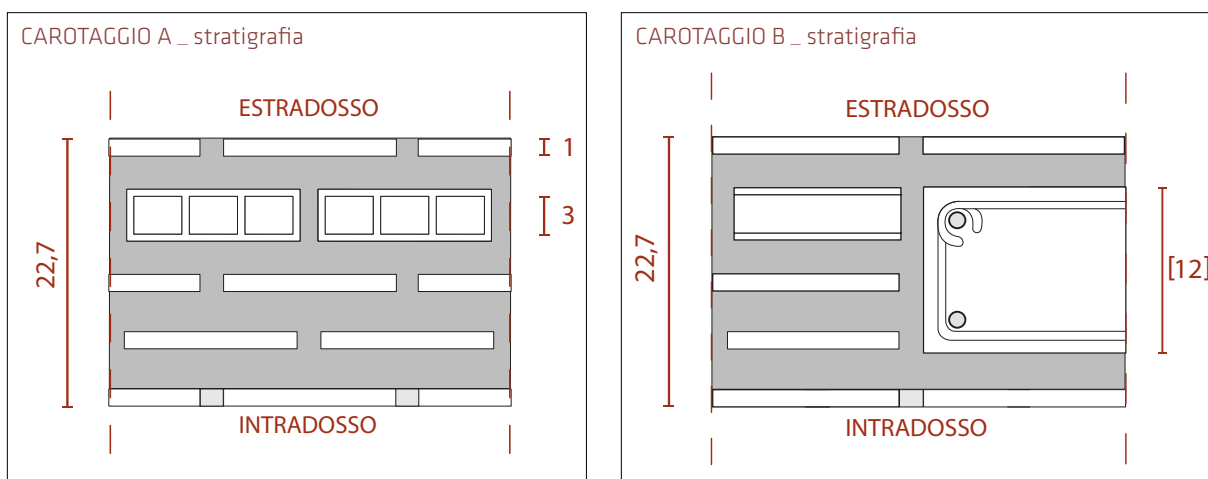
La reconstrucción de la estratigrafía se basó en las fotografías de la campaña de investigación (Fig. 13, 15) de la que se deduce que el que el grosor total de la bóveda es de 22,7 cm en una luz máxima de aprox. 8,7m, el grosor de las rasillas es de 1-1,5 cm, el espesor total de los ladrillos perforados es difícil de determinar pero la altura de los agujeros mide 3 cm.

La parte tomada consiste en una capa de rasillas en el extradós, una capa de mortero y una capa de hormigón armado. (Fig. 14 - 16)

Una vez más, se confirma definitivamente la hipótesis inicial sobre la presencia de costillas de hormigón armado en el interior de la bóveda en correspondencia con las claraboyas.

Figura 13 | Marilyn Medero Pérez, porción estratigráfica correspondiente a la Muestra A, 04.03.2020.

Figura 14 | Marilyn Medero Pérez, porción estratigráfica correspondiente a la Muestra B, 04.03.2020.
