¡Qué no baje el telón!

Análisis de la inestabilidad

Descripción y análisis del marco de fisuras

Bloque 10

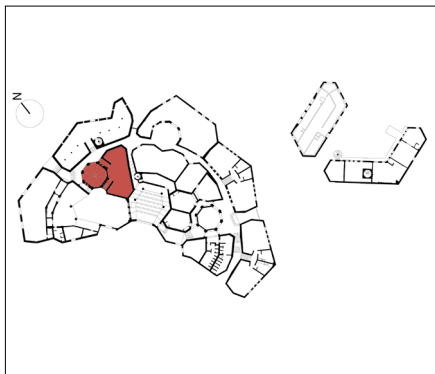
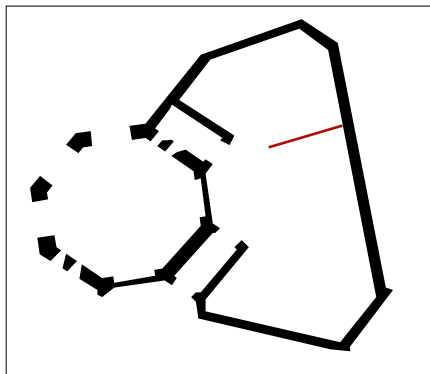
Defecto de construcción

SUPERFICIE		LESIONES				10.LC1				OTRO								
NÚMERO LESIÓN	LUGAR	POSICIÓN (m)		LONGITUD (m)	ANCHO (mm)	PROFUNDIDAD			COMPLANARIDAD		TIPOLOGÍA			DIRECCIÓN				
		x	y		G	P	P/S	N.R.	C	N.C.	V	Λ	//	f	→	↑	↖	
10.LC1	V1	-	-	3.08	N.D.													
	V2	-	-						√	√				√	√

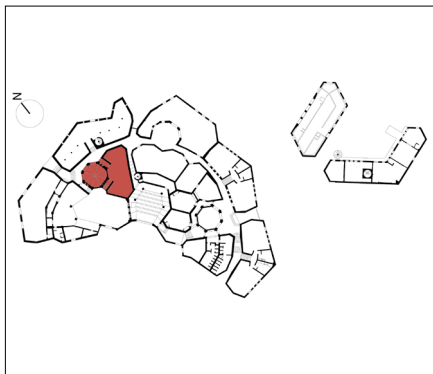
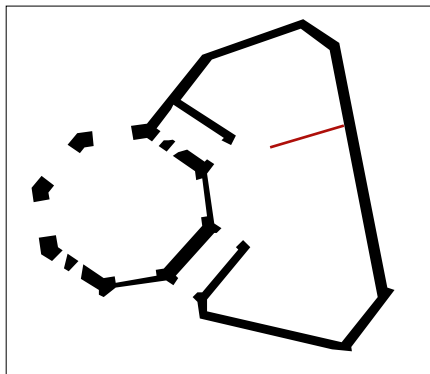
Defecto de construcción

SUPERFICIE		10.C		LESIONES				10.LC2				OTRO					
NÚMERO LESIÓN	LUGAR	POSICIÓN (m)		LONGITUD (m)	ANCHO (mm)	PROFUNDIDAD			COMPLANARIDAD		TIPOLOGÍA			DIRECCIÓN			
		x	y		G	P	P/S	N.R.	C	N.C.	V	Λ	//	f	→	↑	↖
10.LC2	V1	-	-	2.88	N.D.				√	√				√	√		
	V2	-	-
