## ¡Qué no baje el telón!

## Análisis de la inestabilidad

## Descripción y análisis del marco de fisuras

# Bloque 4

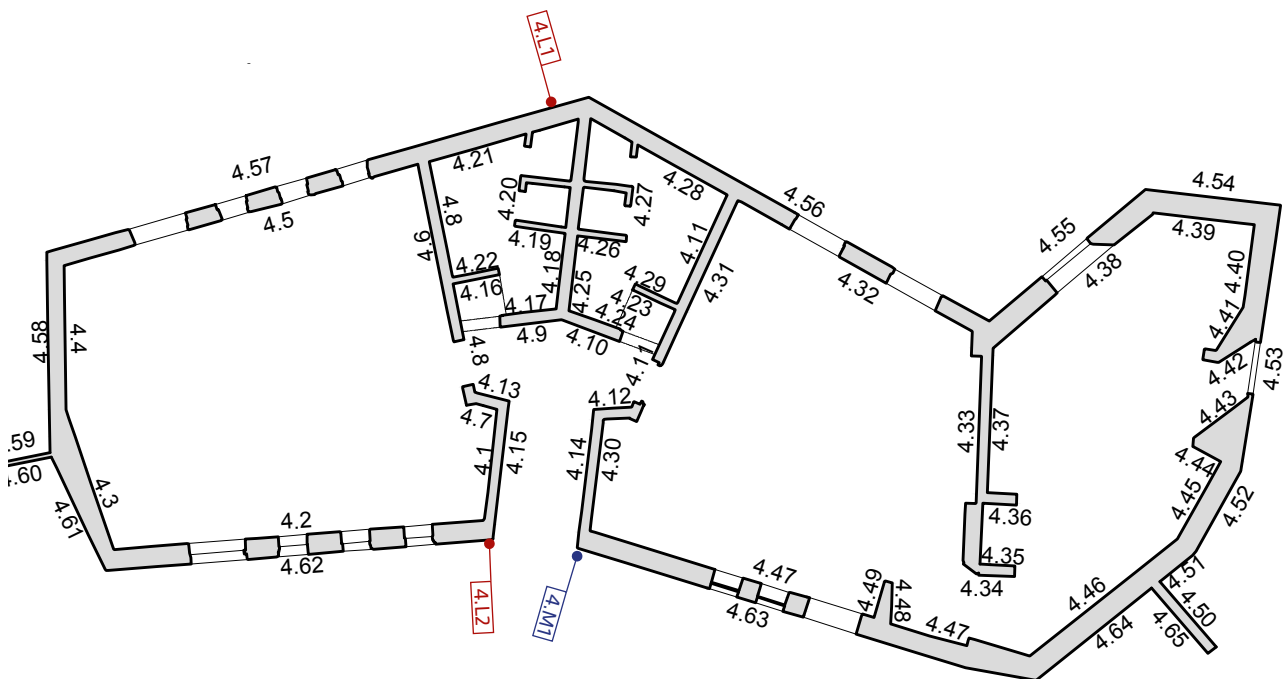
## Bloque 4 | Ubicación de las grietas en planta

- L** Lesión
- LI** Lesión interna
- LC** Lesión en cubierta
- M** Falta
- MI** Falta interno
- MC** Falta en cubierta
- D** Anomalías en la construcción

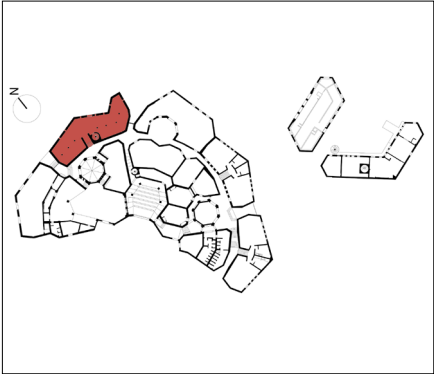
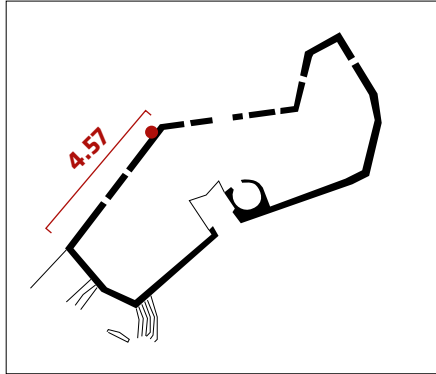
SUPERFICIE		4.57		LESIONES			4.L1			OTRO							
NÚMERO LESIÓN	LUGAR	POSICIÓN (m)		LONGITUD (m)	ANCHO (mm)	PROFUNDIDAD			COMPLANARIDAD		TIPOLOGÍA			DIRECCIÓN			
		X	Y		G	P	P/S	N.R.	C	N.C.	V	Λ	//	f	→	↑	↖
4.L1	V1	1.59	1.65	1,32	0-3				√	√				√		√	
	V2	1.63	2.96

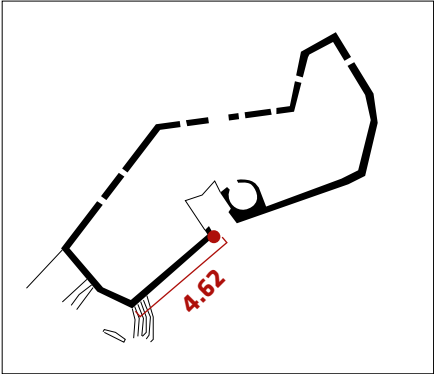
SUPERFICIE		4.62		LESIONES			4.L2			OTRO							
NÚMERO LESIÓN	LUGAR	POSICIÓN (m)		LONGITUD (m)	ANCHO (mm)	PROFUNDIDAD			COMPLANARIDAD		TIPOLOGÍA			DIRECCIÓN			
		X	Y		G	P	P/S	N.R.	C	N.C.	V	^	//	f	→	↑	↖
4.L2	V1	9.54	0.45	1.00	3-6	14				√		√				√	
	V2	9.57	1.39

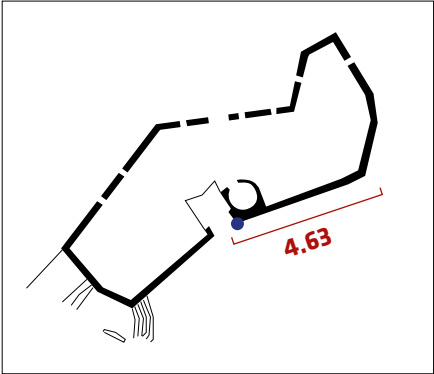
SUPERFICIE	4.63	LESIONES		OTRO	4.M1
4.M1	FALTA - PÉRDIDA DE MATERIAL

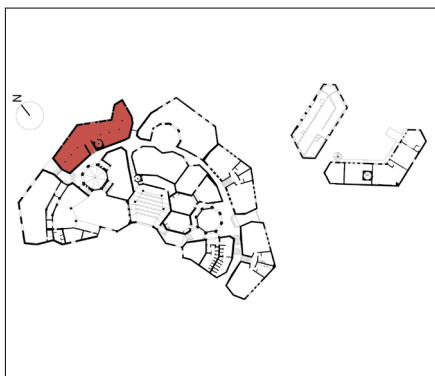
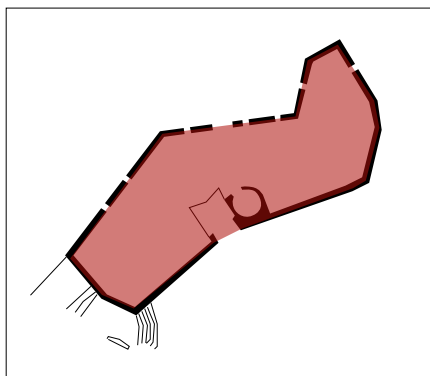
SUPERFICIE		LESIONES		OTRO	
Erosión profunda o desprendimiento de rasillas - <b>extensión &gt; 90%</b> de la superficie visible en la ortofoto

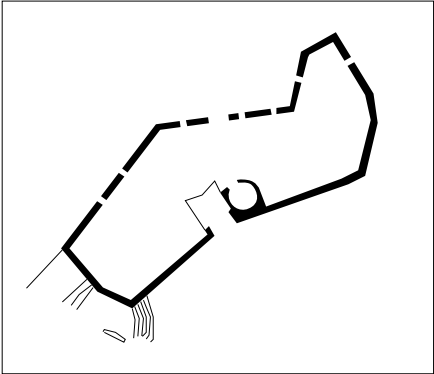
SUPERFICIE		LESIONES					OTRO										
NÚMERO LESIÓN	LUGAR	POSICIÓN (m)		LONGITUD (m)	ANCHO (mm)	PROFUNDIDAD			COMPLANARIDAD		TIPOLOGÍA				DIRECCIÓN		
		X	Y			G	P	P/S	N.R.	C	N.C.	V	Λ	//	f	→	↑
4.LC1	-	-	-	3.26	N.D.			√									
4.LC2	-	-	-	3.15	N.D.			√									
4.LC3	-	-	-	1.10	N.D.			√									
4.LC4	-	-	-	1.50	N.D.			√									
4.LC5	-	-	-	2.63	N.D.			√									
4.LC6	-	-	-	2.16	N.D.			√									
4.LC7	-	-	-	3.37	N.D.			√									
4.LC8	-	-	-	3.34	N.D.			√									
4.LC9	-	-	-	2.65 - 0.71	N.D.			√

- En el intradós, hay lesiones generalizadas que se concentran principalmente en los dos extremos; estas son tanto longitudinales, colocadas casi equidistantes de los arranques de las bóvedas, así como transversales a ella.
